BITACORA ELECTRÓNICA DE OBRA

Confir **Nro** **Fecha Informe:** **Nombre De La Obra:** **Personal Encargado:**
ma **Informe:** 01-02-2021 Carretera Oyon- Ambo, BORIS WALTER AYLLÓN
Bitaco **e:** Tramo II: Dv. Cerro de Pasco- CARCELÉN
ra: 024 Dv. Chacayan

PANEL FOTOGRAFICO

Actividades:
PROGRESIVA KM. 239+050
VISITA DE MONITOREO EN EL DME UBICADO EN EL TRAMO 3: SIN ACTIVIDADES

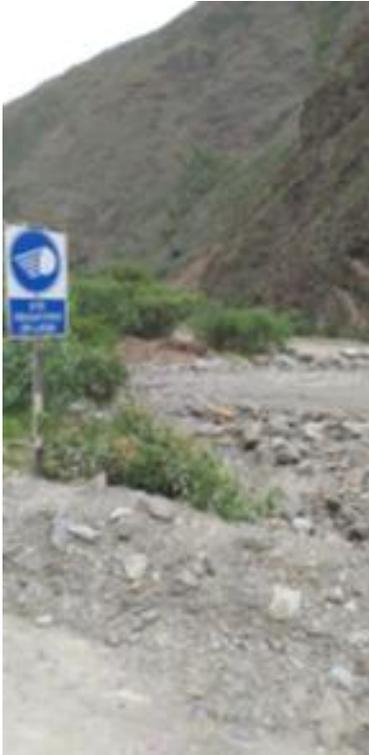
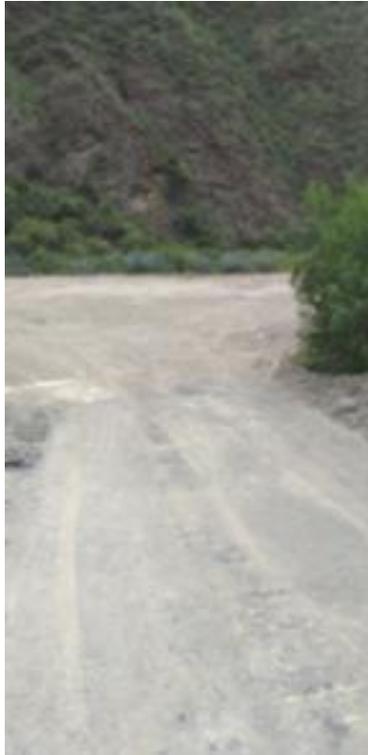
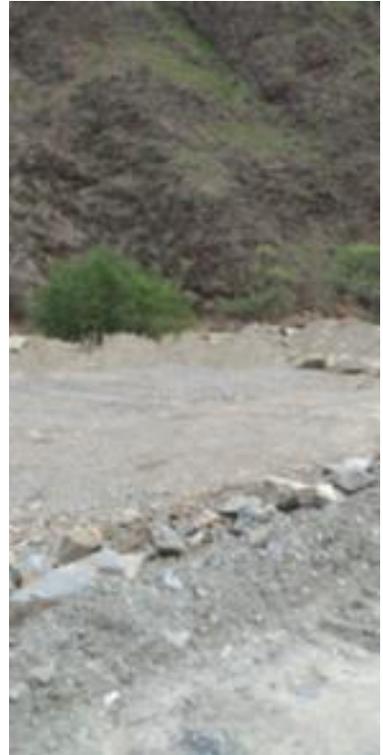
CDescripcion_____:
En la progresiva Km. 239+050 se realiza visita de monitoreo al DME ubicado en el tramo 3 donde se han paralizado las actividades

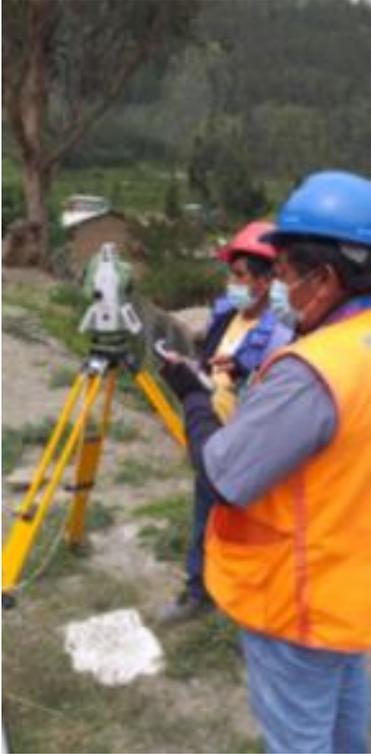
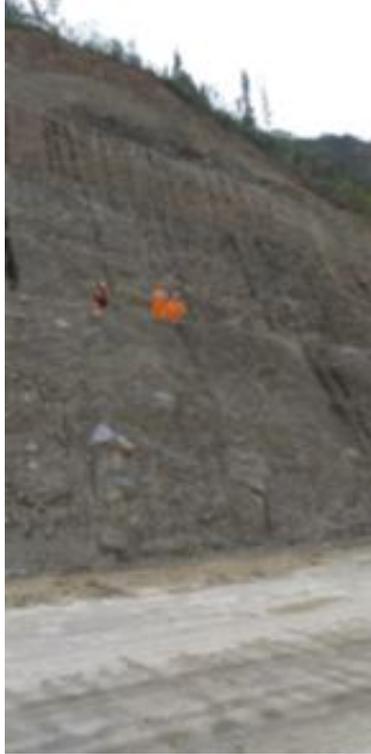
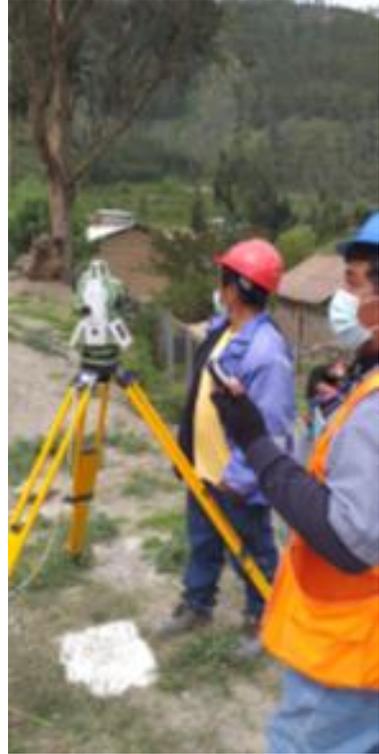
CDescripcion _____:
En las progresivas del km. 226+300 a km. 227+700 Se realiza labores topográficos de verificación por parte de la Contratista. Se utiliza un Estación Total, 2 prismas, equipo menor. Trabajan: 1 topografo, 1 nivelador, 2 auxiliares de topografía.

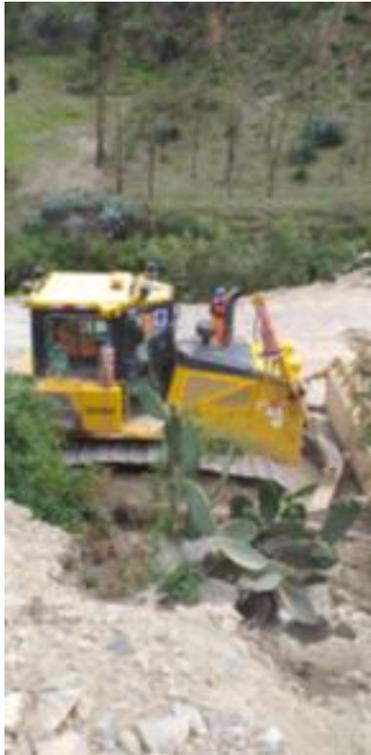
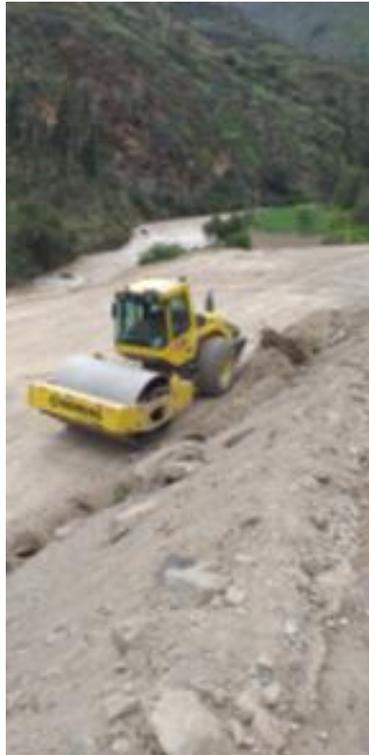
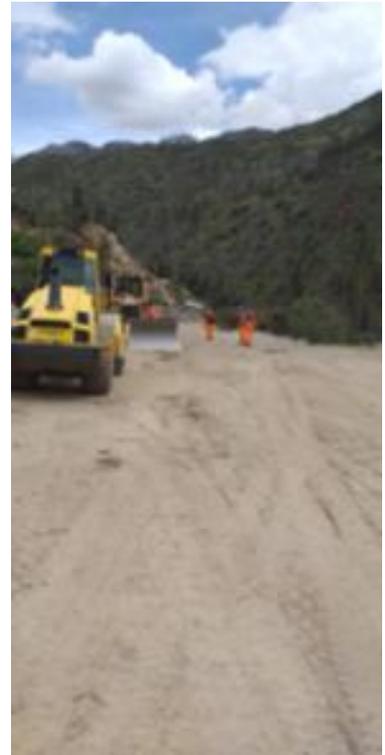
En la progresiva km. 226+340 se realiza el acondicionamiento de desechos de materiales excedente como programa de cierra de obra de protección ambiental . Se utiliza un tractor de empuje y una compactadora de rodillo, trabajan: 1 capataz, 2 operadores, 2 obreros, 1 vigía.

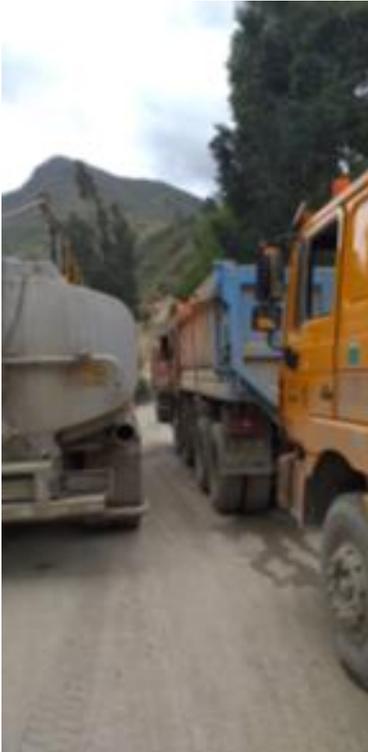
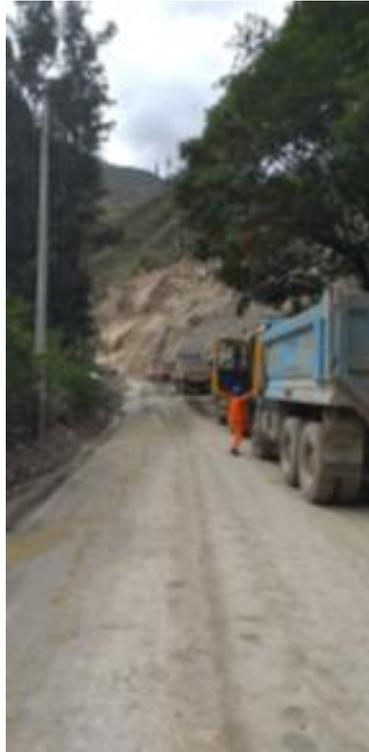
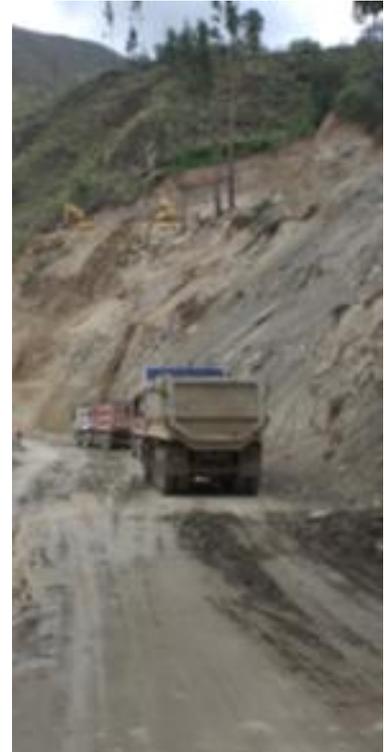
En la progresiva Km. 225+660 a 226+000 se realiza la excavación en explanaciones en material común. Se utiliza tres excavadoras de oruga, una que trabaja excavando en la explanación y la otra para la remoción del material excavado y un cargador frontal para la carga del material en 15 volquetes.. trabajan: 1 capataz, 1 técnico de seguridad, 5 operadores, 2 obreros, 15 choferes, 2 vigías.

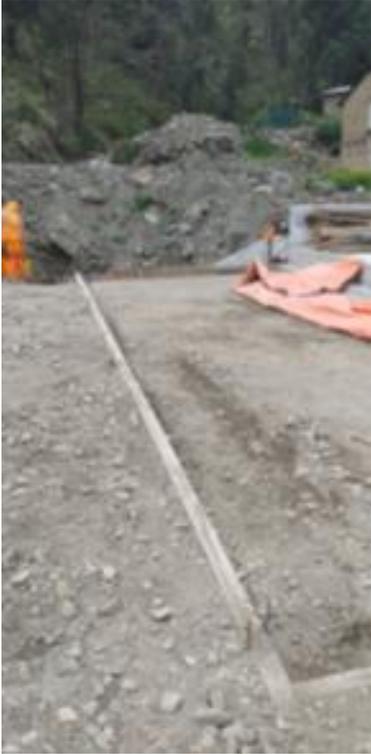
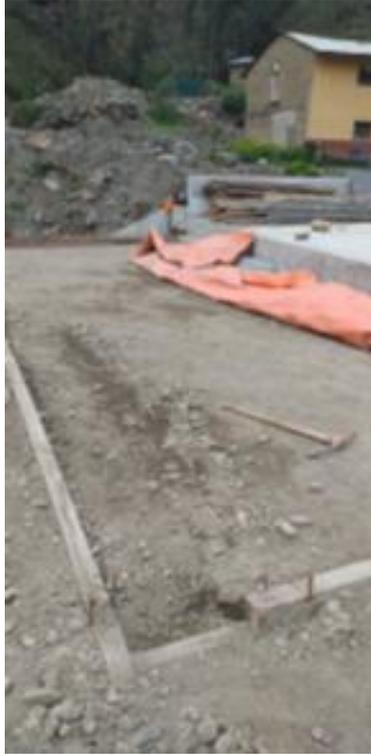
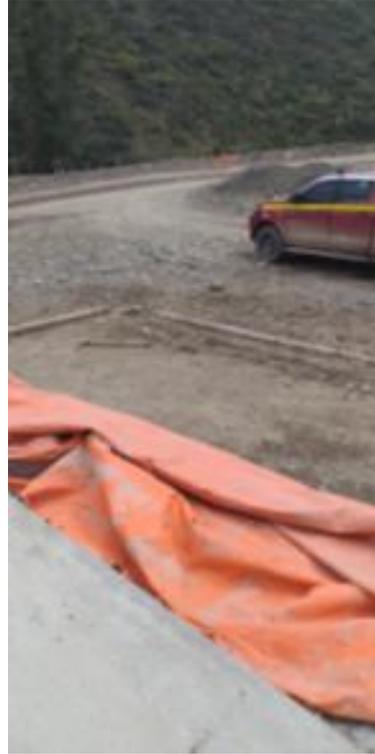
CDescripcion _____:
En la progresiva km. 225+325 se realiza el encofrado para colocar el solado en la entrada del Puente jatungagra, para la construcción de Losa de aproximación. Trabajan 1 capataz, 2 obreros

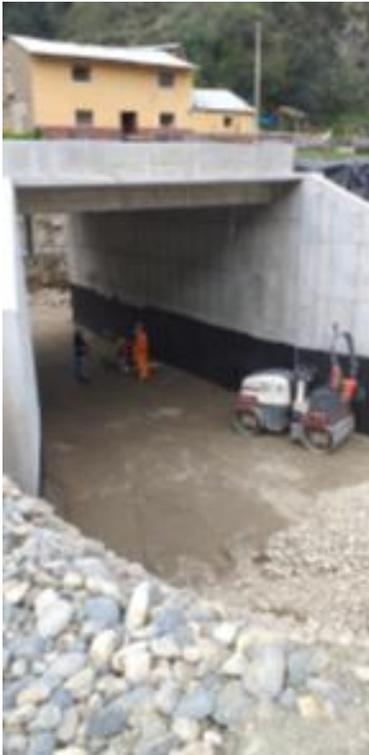
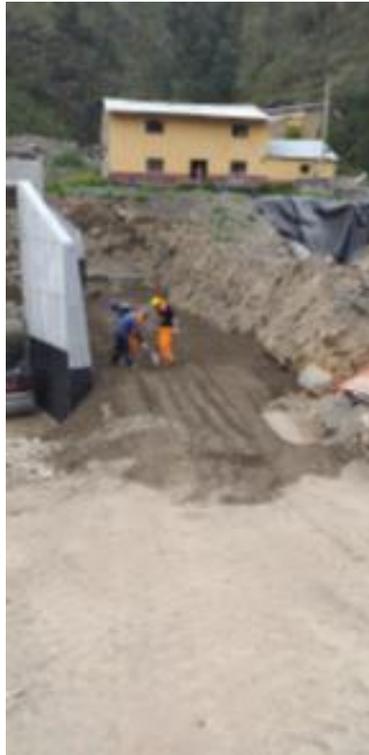
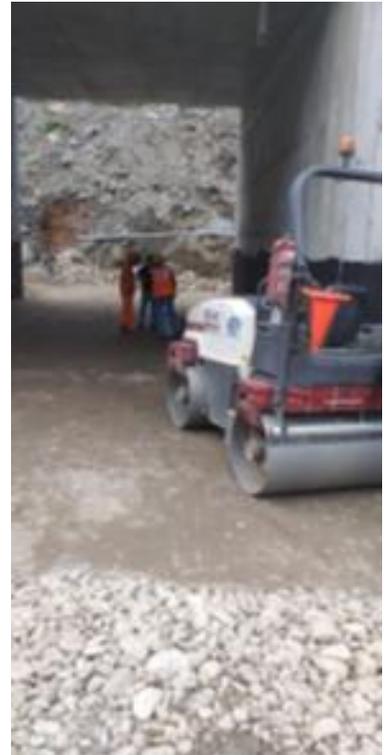
En la progresiva km. 225+325 se realiza el relleno para estructuras en el sitio del cauce y en las zonas adyacentes de salida al Puente menor jatungagra: se utiliza una mini compactadora de rodillo y una retroexcavadora , herramientas menores, trabajan: 1 capataz, 2 operadores, 4 obreros, 2 técnicos, 1 técnico de la Supervisión.

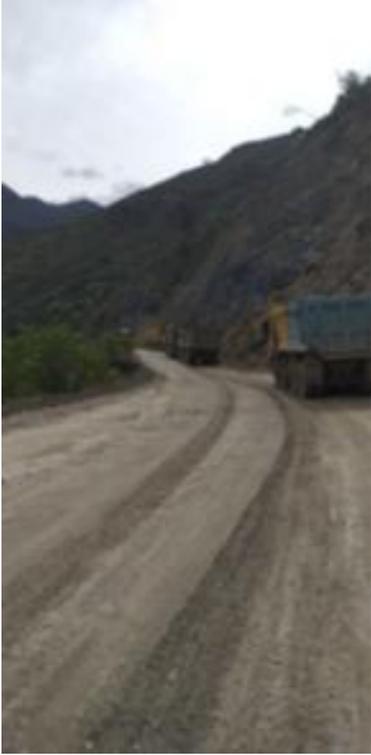
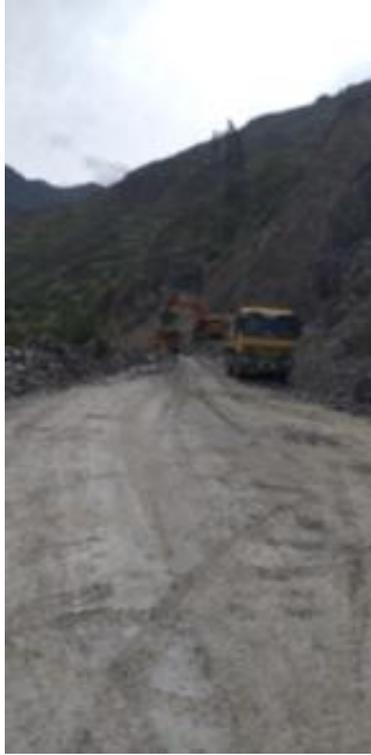
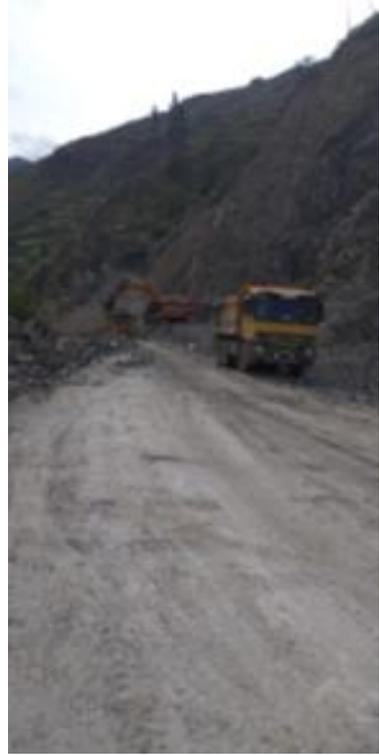
CDescripcion_____:
En la progresiva Km. 224+730 se realiza la excavación en explanaciones en material común .Se utiliza una excavadora de oruga, una que trabaja excavando en la explanación y para la carga del material en 5 volquetes.. trabajan: 1 capataz, 1 técnico de seguridad, 1 operador, 2 obreros, 5 choferes, 2 vigías.

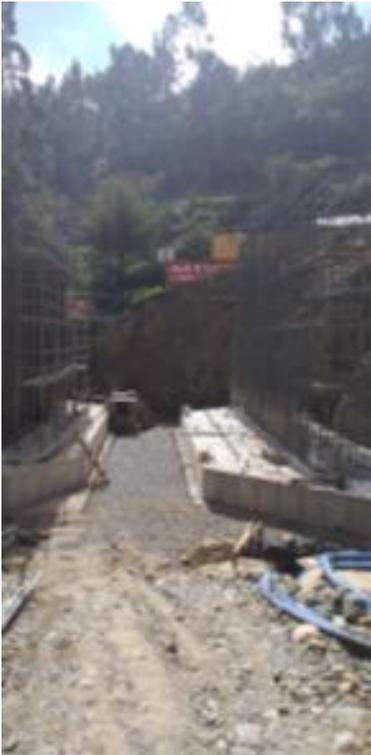
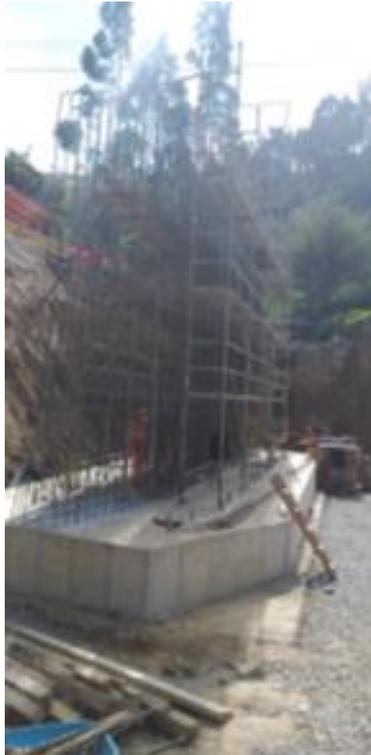
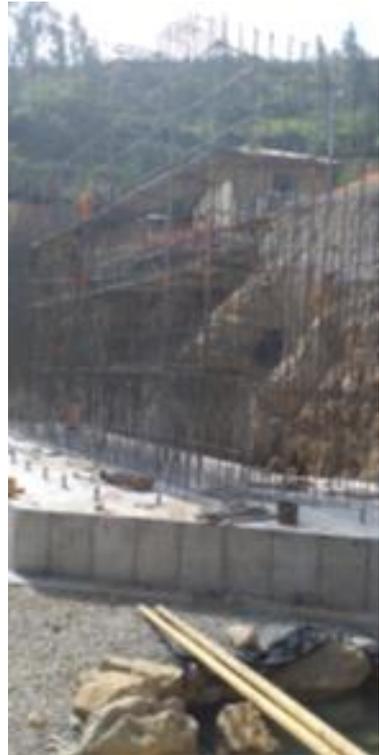
CDescripcion_____:
En la progresiva KM. 223+369 se verifica la realización del vaciado de concreto a los cimientos del estribo de entrada y salida, se realiza la colocación de acero de refuerzo del cuerpo de los estribos de de entrada y salida al Puente Menor Michivilca Rumi. trabajo: 1 capataz, 16 obreros 2 vigías.
