MINISTERIO DE TRANSPORTES Y COMUNICACIONES

BITACORA ELECTRÓNICA DE OBRA

Confir ma Bitaco ra:	Nro Inform e:	Fecha Informe:	Nombre De La Obra:	Personal Encargado:
	4	02-02-2021	Carretera Chuquicara-Puente Quiroz – Tauca-Cabana- Huandoval-Pallasca, Tramo: Tauca- Pallasca	NATALY SUSI CABALLON PAUCAR

INFORME DIARIO N°04

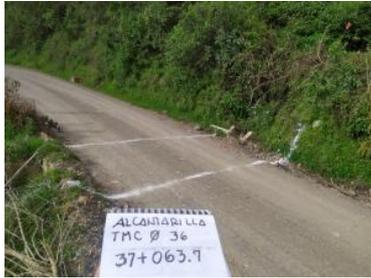
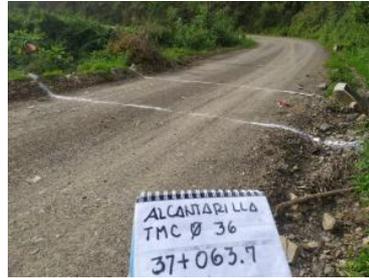
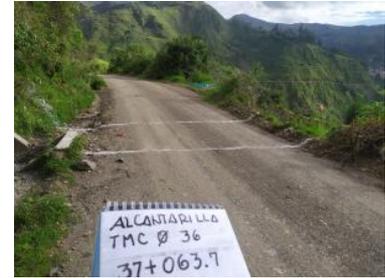
1

REPLANTEO DE ALCANTARILLA TMC \varnothing 36" UBICADO EN EL KM 37+063.7

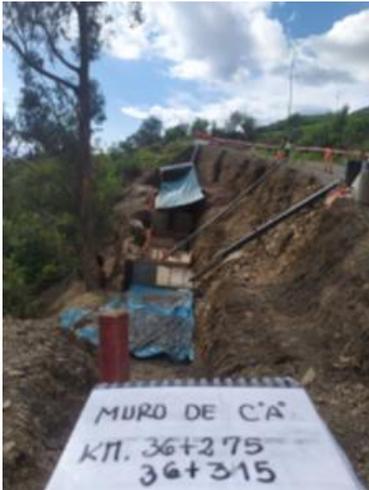
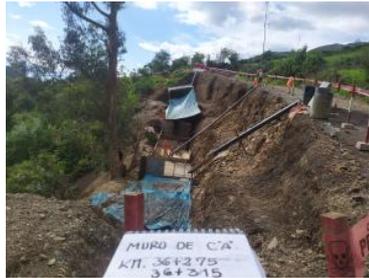
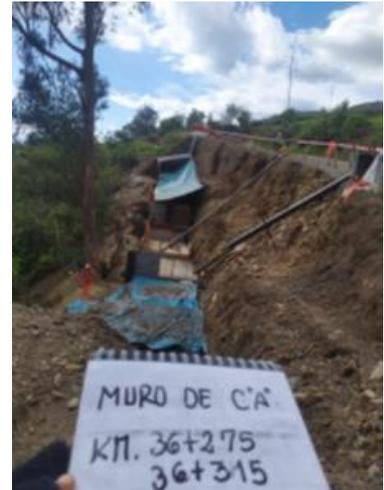
2

Actividades:
DISPOSICIÓN DE ACERO Y VACIADO DE SOLADO PARA MURO CONCRETO ARMADO KM 36+275 _ KM 36+315

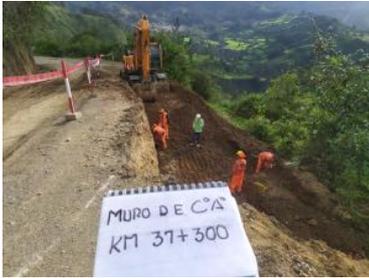
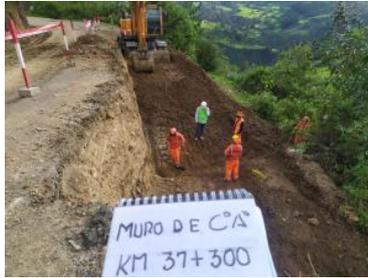
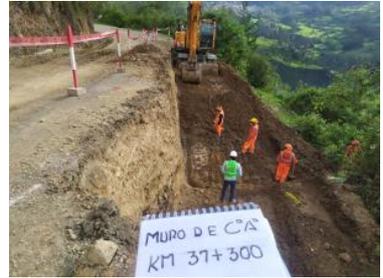
3

Actividades:
EXCAVACIÓN PARA MURO DE CONCRETO ARMADO UBICADO EN EL KM 37+300

CDescripcion_____:
PERSONAL: 1INGENERO, 1OFICIAL, 2OPERADORES, 2PEONES.
EQUIPOS Y MAQUINARIAS: 1EXCAVADORA SOBRE RUEDA, 1VOLQUETE.
OJO: AL REALIZAR LAS EXCAVACIÓN SE OBSERVO FOCO DE AGUA.

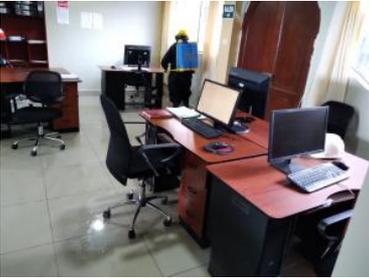
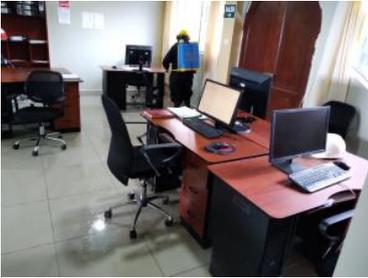
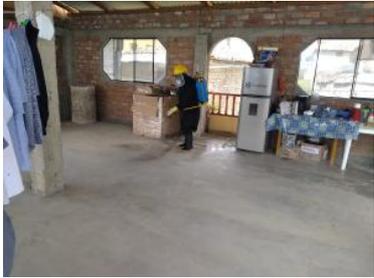
5

Actividades:
FUMIGACIÓN DE LAS INSTALACIONES Y MOVILIDAD DE LA SUPERVISIÓN "HOB CONSULTORES"

CDescripcion_____:
LA FUMIGACION DE LAS INTALACIONES Y MOVILIDAD DE LA SUPERVISIÓN, SE REALIZO PARA PREVENIR LA PROPAGACIÓN DEL VIRUS COVID-19, YA QUE UN CHOFER (SR. JOSE LUIS CAMPOS MARCELO) DIO COMO POSITIVO AL COVID 19.

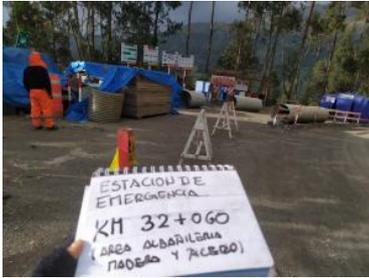
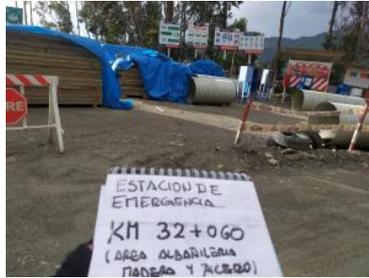
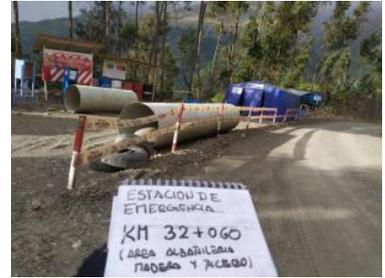
6

Actividades:
ESTACIÓN DE EMERGENCIA TALLERES DE CARPINTERIA UBICADOS EN EL KM 32+060

CDescripcion:
SE APRECIA EL ÁREA DE EMERGENCIA IMPLEMENTADA, EL AREA DE CARPINTERIA METALICA, Y MADERA.
PERSONAL: 1 VIGILANTE.

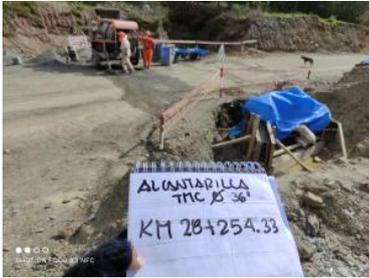
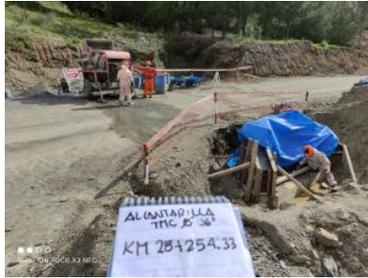
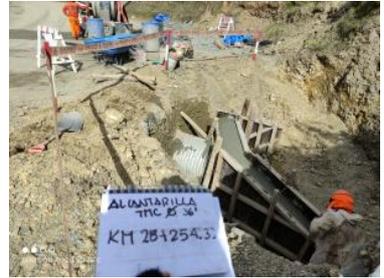
7

Actividades:
 VACIADO DE ALCANTARILLA TMC Ø 36" UBICADO EN EL KM 28+254.33

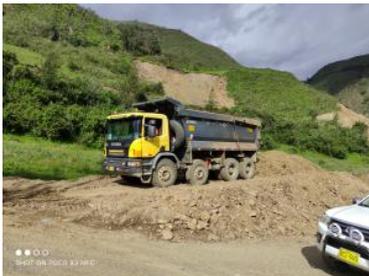
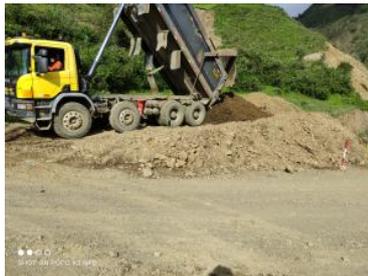
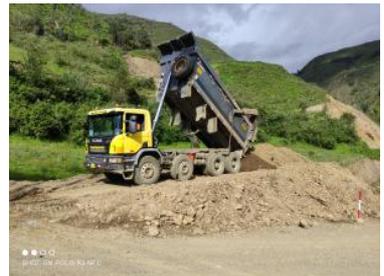
8

Actividades:
 ACOPIO DE MATERIAL EXCAVADO UBICADO EN EL KM 36+260
