## **BITACORA ELECTRÓNICA DE OBRA**

### **REGISTRO DE LA BITACORA Y FOTO DEL CUADERNO DE OBRA**

| | 4 | 02-02-2021 | Carretera Chuquicara-Puente Quiroz – Tauca-Cabana-Huandoval-Pallasca, Tramo: Tauca- Pallasca | NATALY SUSI CABALLON PAUCAR |

INFORME DIARIO N°04

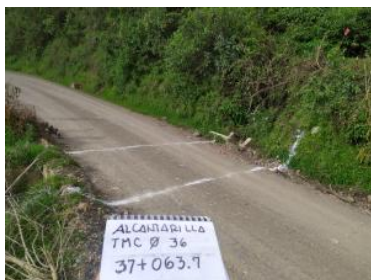
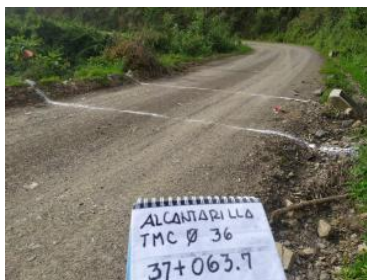
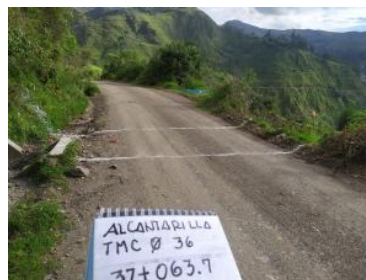
REPLANTEO DE ALCANTARILLA TMC Ø 36" UBICADO EN EL KM 37+063.7

**CDescripcion\_\_\_\_\_:**PERSONAL: 1 TOPOGRAFO, 2 AYUDANTES DE TOPOGRAFIA.  
EQUIPOS: 1 ESTACIÓN TOTAL, 2 PRISMAS.**Foto1:**

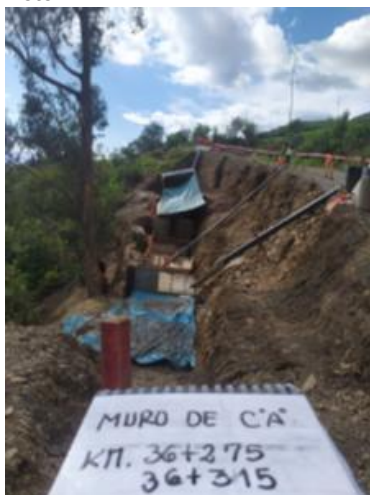
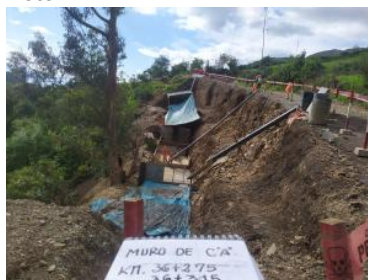
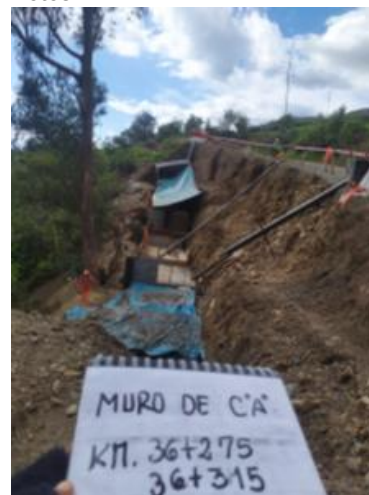
DISPOSICIÓN DE ACERO Y VACIADO DE SOLADO PARA MURO CONCRETO  
ARMADO KM 36+275 \_ KM 36+315

CONTRATISTA ICC.- 1 INGENIERO, 2 TÉCNICOS DE CONTROL CALIDAD, 4  
OPERARIOS, 1 OFICIAL, 4 PEONES, 1 TOPOGRAFO, 2 OPERADOR, 1 CHOFER.

CONTRATISTA ICC.- 1 ESTACION TOTAL, CONOS DE ABRAMS, MOLDES DE  
CONCRETO, 1 CAMIONETA, 1 CARGADOR FRONTAL. 1 MEZCLADORA DE  
CONCRETO, HERRAMIENTAS MANUALES.

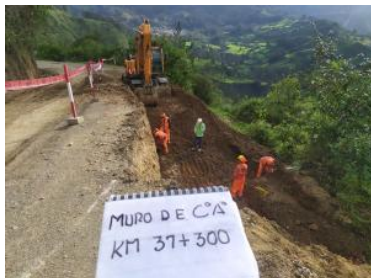
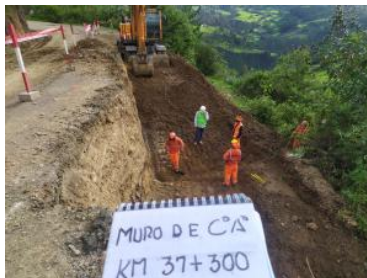
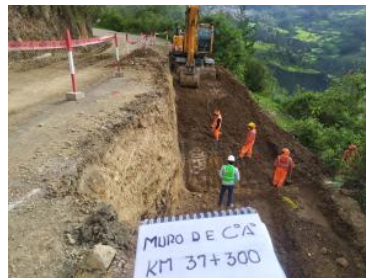
EXCAVACIÓN PARA MURO DE CONCRETO ARMADO UBICADO EN EL KM 37+300

PERSONAL: 1INGENERO, 1OFICIAL, 2OPERADORES, 2PEONES.  
EQUIPOS Y MAQUINARIAS: 1EXCAVADORA SOBRE RUEDA, 1VOLQUETE.  
OJO: AL REALIZAR LAS EXCAVACIÓN SE OBSERVO FOCO DE AGUA.

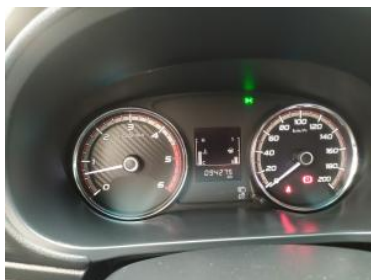
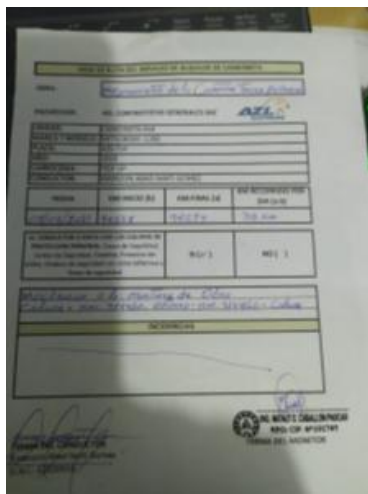
CONTROL DEL KILOMETRAJE DE LA CAMIONETA

CONTROL DEL KILOMETRAJE DE LA CAMIONETA PARA LOS TRABAJOS DE MONITOREO.

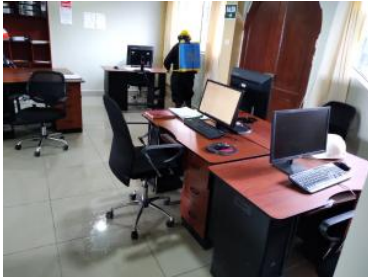
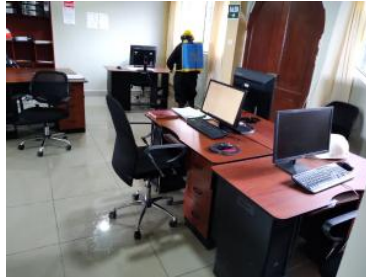
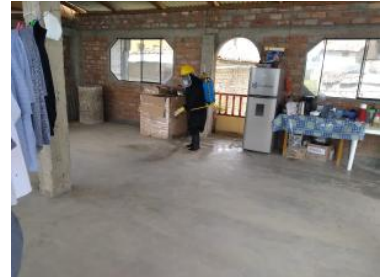
FUMIGACIÓN DE LAS INSTALACIONES Y MOVILIDAD DE LA SUPERVISIÓN "HOB CONSULTORES"

LA FUMIGACION DE LAS INTALACIONES Y MOVILIDAD DE LA SUPERVISIÓN, SE REALIZO PARA PREVENIR LA PROPAGACIÓN DEL VIRUS COVID-19, YA QUE UN CHOFER (SR. JOSE LUIS CAMPOS MARCELO) DIO COMO POSITIVO AL COVID 19.

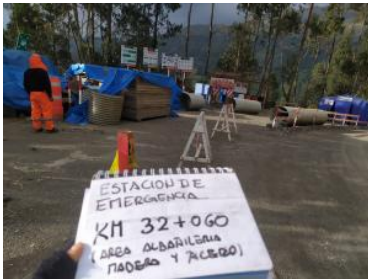
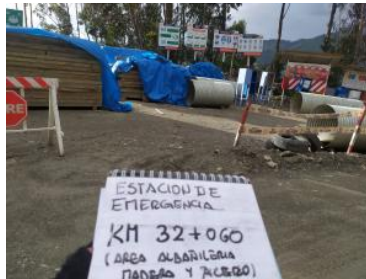
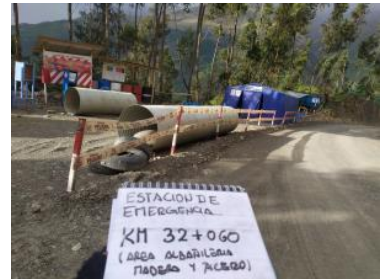
ESTACIÓN DE EMERGENCIA TALLERES DE CARPINTERIA UBICADOS EN EL KM 32+060

**CDescripcion\_\_\_\_\_:**SE APRECIA EL ÁREA DE EMERGENCIA IMPLEMENTADA, EL AREA DE CARPINTERIA METALICA, Y MADERA.  
PERSONAL: 1 VIGILANTE.**Foto1:**

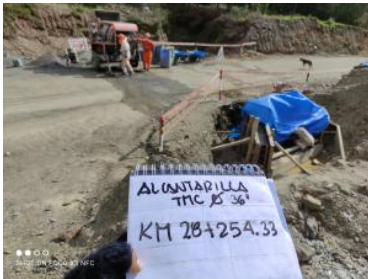
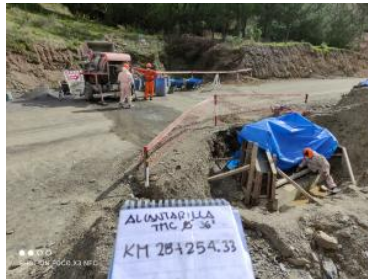
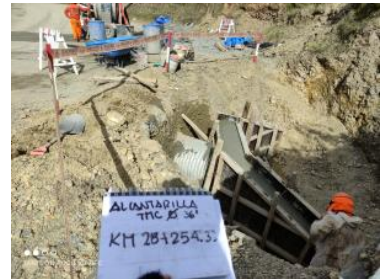
VACIADO DE ALCANTARILLA TMC Ø 36" UBICADO EN EL KM 28+254.33

PERSONAL: 2 OPERARIOS, 2 OFICIALES

EQUIPOS Y MAQUINARIAS: 1 MESCLADORA DE CONCRETO, 2 CARRETILLAS,  
HERRAMIENTAS MANUALES.**Foto1:**

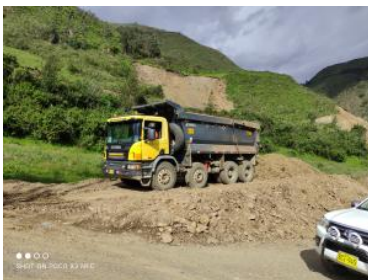
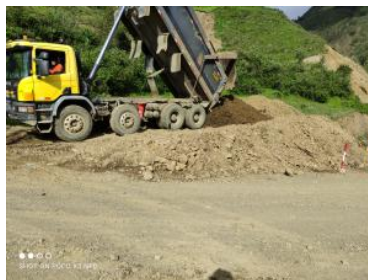
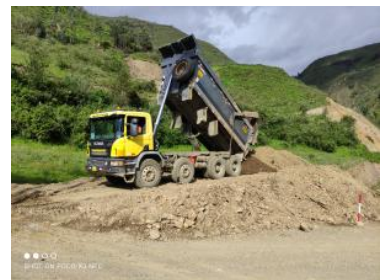
ACOPIO DE MATERIAL EXCAVADO UBICADO EN EL KM 36+260

PERSONAL: 1 OPERARIO

EQUIPOS Y MAQUINARIAS: 1 VOLQUETE.
