## BITACORA ELECTRÓNICA DE OBRA

### REGISTRO DE LA BITACORA Y FOTO DEL CUADERNO DE OBRA

| Si | 48 | 02-02-2021 | Corredor vial Lima-Canta-<br>Huayllay-Dv. Cochamarca-<br>Emp. PE 3N Obras de<br>Rehabilitación y Mejoramiento | M A N U E L J A V I E R<br>FLORENCIO RADO |

SALDO DE OBRA INICIAL (OI): TRAMO 2: CANTA – HUAYLLAY DEL MEJORAMIENTO, REHABILITACIÓN Y CONSERVACIÓN POR NIVELES DE SERVICIO Y OPERACIÓN DEL CORREDOR VIAL, LIMA – CANTA – HUAYLLAY – DV. COCHAMARCA – EMP. PE 3N  
CONTRATISTA: CHINA ROAD AND BRIDGE CORPORATION SUCURSAL PERU (CONTRATO N° 103-2019-MTC/20)  
SUPERVISOR: CONSORCIO CESEL - CAL Y MAYOR (CONTRATO DE CONSULTORIA DE OBRA N° 077-2014-MTC/20)

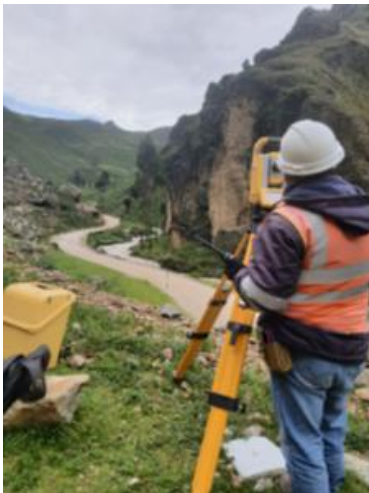
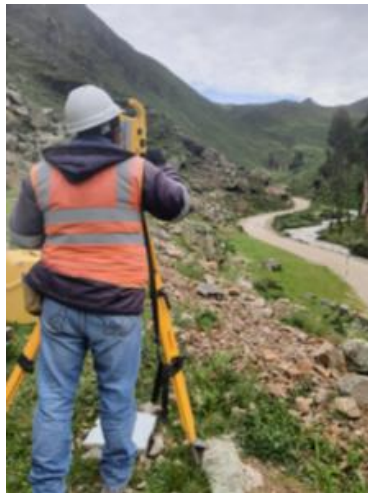
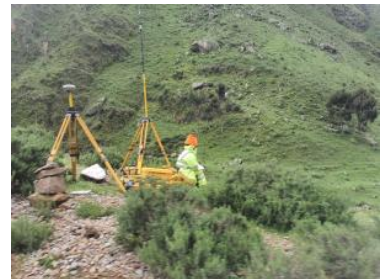
1

OBRA INICIAL (OI): TRAMO 2: CANTA - HUAYLLAY  
SECTOR ENTRE LAS PROGRESIVAS DEL KM 21+000 AL KM 24+000  
TRAZO Y REPLANTEO

SE CONSTATÓ QUE SE REALIZAN ACTIVIDADES PARA LA PARTIDA DE TRAZO Y  
REPLANTEO ENTRE LAS PROGRESIVAS DEL KM 21+000 AL KM 24+000 CON UN  
TOPOGRAFO Y DOS AYUDANTES CON SUS EQUIPOS Y UN VIGIA.

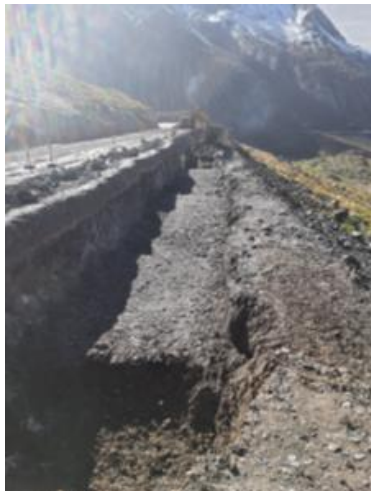
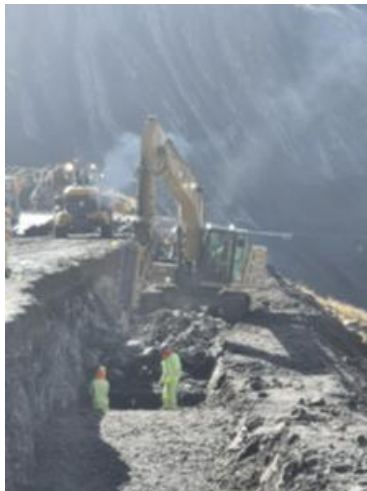
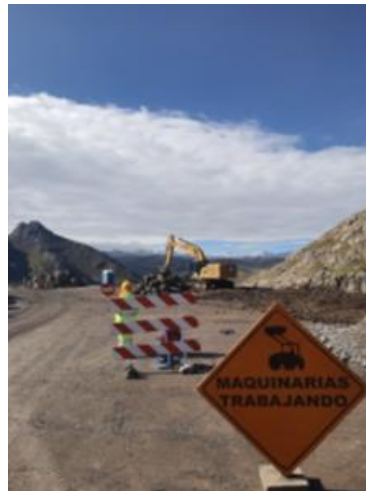
2

OBRA INICIAL (OI): TRAMO 2: CANTA - HUAYLLAY  
SECTOR ENTRE LAS PROGRESIVAS DEL KM 38+770 AL KM 38+890  
GAVIÓN TIPO CAJA

SE CONSTATÓ QUE SE REALIZAN TRABAJOS Y ACTIVIDADES PARA LA PARTIDA DE GAVIÓN TIPO CAJA EN SU ETAPA DE EXCAVACIÓN ENTRE LAS PROGRESIVAS DEL KM 38+770 AL KM 38+890 CON UN RESPONSABLE, DOS TRABAJADORES, DOS VIGIAS, DOS EXCAVADORAS, UN CARGADOR FRONTAL CON SU OPERADOR.

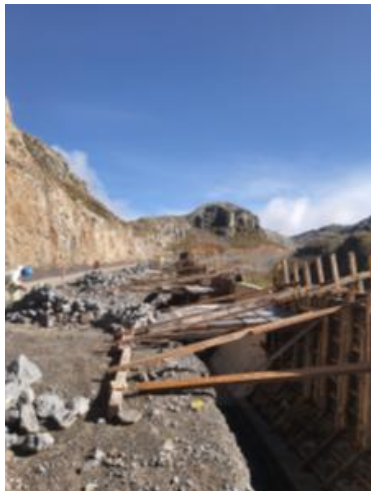
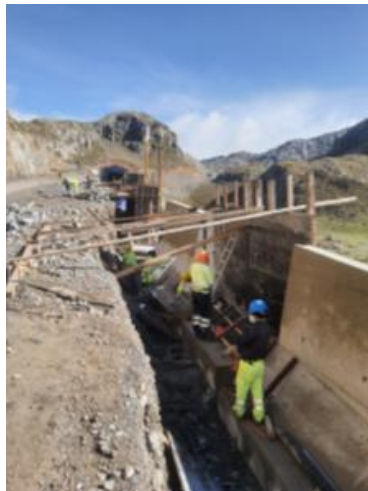
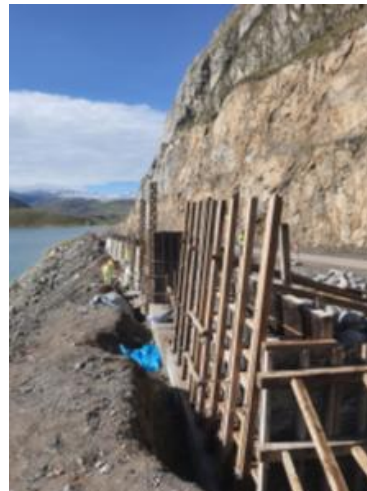
3

OBRA INICIAL (OI): TRAMO 2: CANTA - HUAYLLAY  
SECTOR ENTRE LAS PROGRESIVAS DEL KM 39+405 AL KM 39+490  
ENCOFRADO Y DESENCOFRADO

SE CONSTATÓ LA EJECUCIÓN DE TRABAJOS Y ACTIVIDADES DE ENCOFRADO Y DESENCOFRADO DE MUROS DE CONCRETO CICLOPEO LOCALIZADO ENTRE LAS PROGRESIVAS DEL KM 39+405 AL KM 39+490, CON LA PARTICIPACION DE NUEVE TRABAJADORES Y DOS VIGIAS, UTILIZACIÓN DE HERRAMIENTAS Y MATERIALES DE ENCOFRADO.

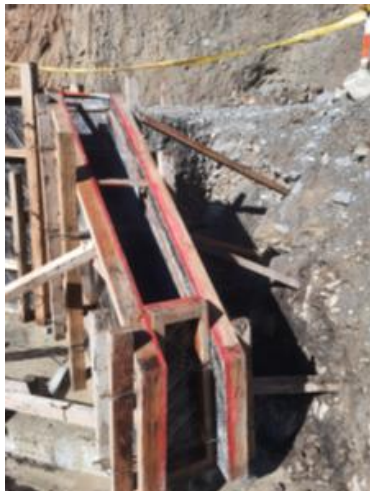
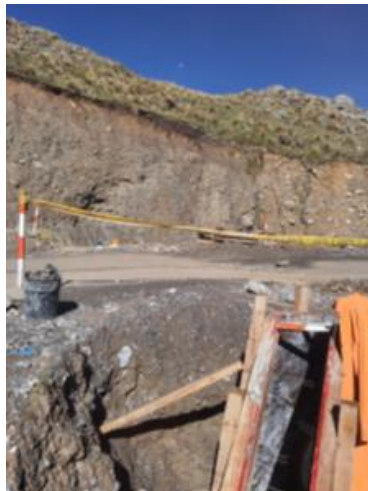
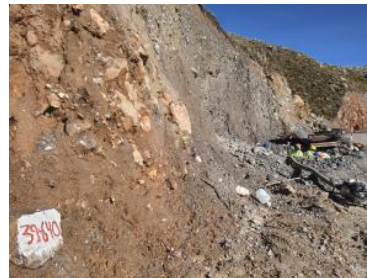
4

OBRA INICIAL (OI): TRAMO 2: CANTA - HUAYLLAY  
SECTOR ENTRE LAS PROGRESIVAS DEL KM 39+650  
ENCOFRADO PARA MARCO DE SALIDA DE LA ALCANTARILLA DE TUBERIA  
METALICA CORRUGADA

SE CONSTATÓ QUE SE REALIZAN TRABAJOS Y ACTIVIDADES PARA LA PARTIDA  
DE ALCANTARILLA DE TUBERIA METALICA CORRUGADA EN SU COMPONENTE  
DE MARCO DE SALIDA ENTRE LAS PROGRESIVAS DEL KM 39+650 CON UN  
RESPONSABLE Y TRES TRABAJADORES Y SUS HERRAMIENTAS Y MATERIALES.

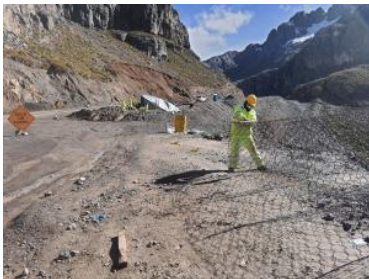
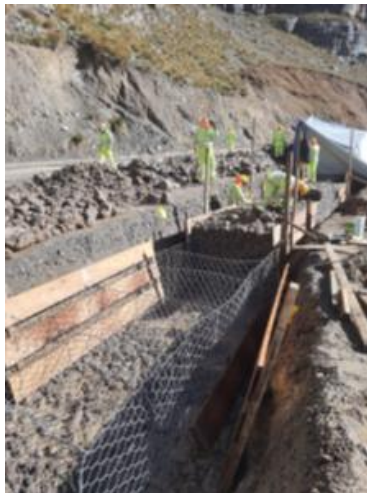
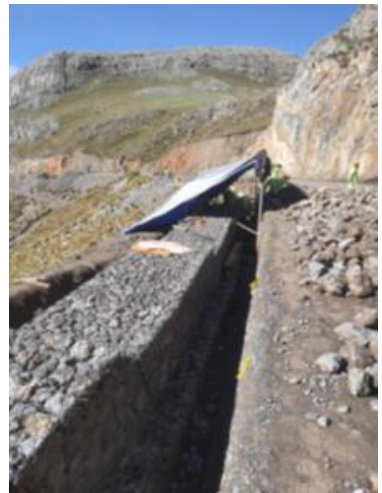
5

OBRA INICIAL (OI): TRAMO 2: CANTA - HUAYLLAY  
SECTOR ENTRE LAS PROGRESIVAS DEL KM 39+785 AL KM 39+835  
GAVIÓN TIPO CAJA

SE CONSTATÓ QUE SE REALIZAN TRABAJOS Y ACTIVIDADES PARA LA PARTIDA  
DE GAVIÓN TIPO CAJA ENTRE LAS PROGRESIVAS DEL KM 39+785 AL KM 39+835  
CON DOCE TRABAJADORES CON SUS HERRAMIENTAS Y MATERIALES.

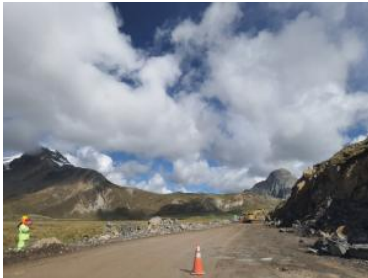
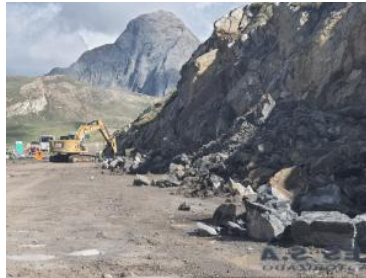
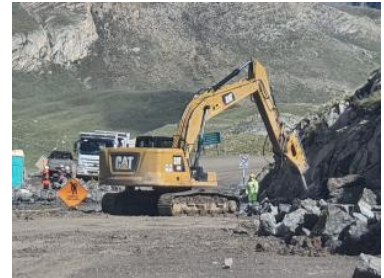
OBRA INICIAL (OI): TRAMO 2: CANTA - HUAYLLAY  
SECTOR ENTRE LAS PROGRESIVAS DEL KM 49+000  
EXCAVACIÓN EN EXPLANACIONES EN MATERIAL COMÚN

SE CONSTATÓ LA EJECUCIÓN DE TRABAJOS Y ACTIVIDADES DE EXCAVACIÓN  
EN EXPLANACIONES EN MATERIAL COMÚN LOCALIZADO ENTRE LAS  
PROGRESIVAS DEL KM 49+000, CON LA PARTICIPACION DE UN RESPONSABLE,  
UN TRABAJADOR, DOS VIGIAS, UNA EXCAVADORA CON SU OPERADOR.

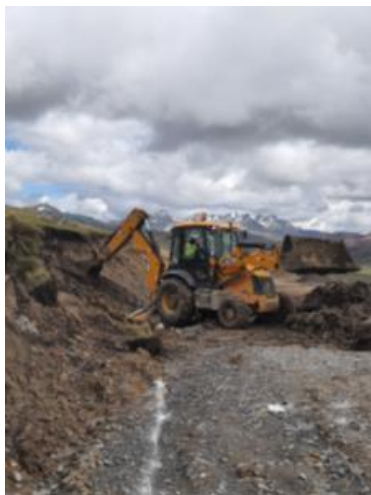
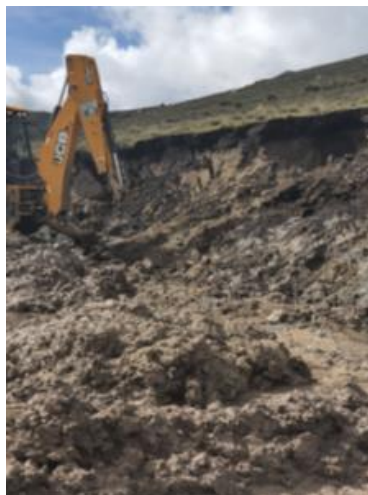
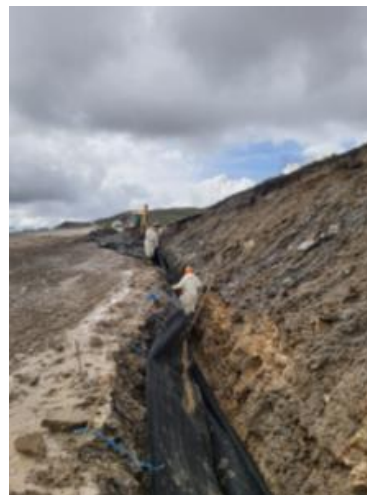
7

OBRA INICIAL (OI): TRAMO 2: CANTA - HUAYLLAY  
SECTOR ENTRE LAS PROGRESIVAS DEL KM 53+794  
SUBDREN PROFUNDO

SE CONSTATÓ QUE SE REALIZAN TRABAJOS Y ACTIVIDADES DE SUBDREN PROFUNDO ENTRE LAS PROGRESIVAS DEL KM 53+794 CONSISTENTES EN SU ETAPA DE EXCAVACIÓN CON TRES TRABAJADORES, UN RESPONSABLE, UN VIGIA Y EQUIPO DE RETROEXCAVADORA CON SU OPERADOR.

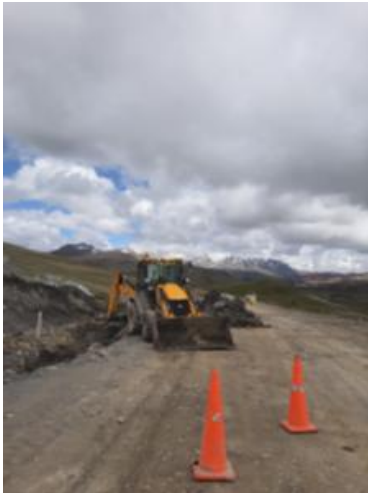
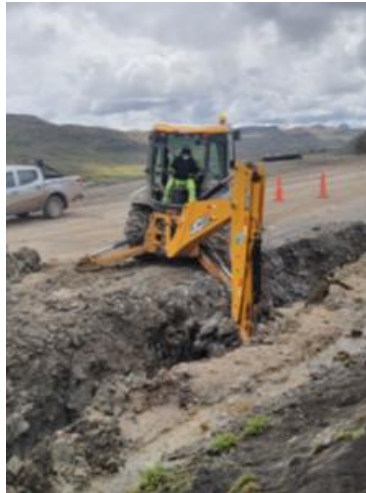
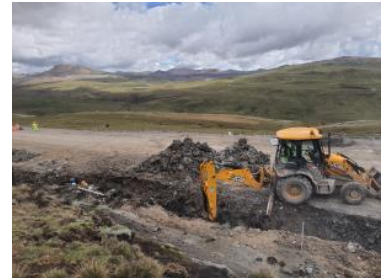
8

**Actividades:**OBRA INICIAL (OI): TRAMO 2: CANTA - HUAYLLAY  
SECTOR ENTRE LAS PROGRESIVAS DEL KM 54+190  
SUBDREN PROFUNDO**CDescripcion**\_\_\_\_\_:

SE CONSTATÓ QUE SE REALIZAN TRABAJOS Y ACTIVIDADES DE SUBDREN PROFUNDO ENTRE LAS PROGRESIVAS DEL KM 54+190 CONSISTENTES EN SU ETAPA DE EXCAVACIÓN CON TRES TRABAJADORES, UN RESPONSABLE, UN VIGIA Y EQUIPO DE RETROEXCAVADORA CON SU OPERADOR.
