## BITACORA ELECTRÓNICA DE OBRA

| Si | N° 043-PVN - MJQ Y - 2021 | 02-02-2021 | HUANUCO - HUALLANCA (T1) | MICHAEL JESUS QUISPE YAURI. |

OBRA N° 127-2018-MTC/20.2 CON LA EMPRESA CONTRATISTA CR20-(CHINA RAILWAY 20 BUREAU GROUP CORPORATION) PARA LA EJECUCIÓN DE LA OBRA "MEJORAMIENTO, CONSERVACIÓN POR NIVELES DE SERVICIO Y OPERACIÓN DE CORREDOR VIAL HUÁNUCO-LA UNIÓN-HUALLANCA-DV. ANTAMINA/EMP. PE-3N (TINGO CHICO)-NUEVAS FLORES-LLATA-ANTAMINA", TRAMO I: INICIA (HUÁNUCO) KM 00+000 Y CULMINA (PUNTO UNIÓN) KM 52+920.

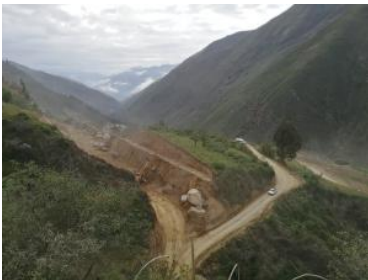
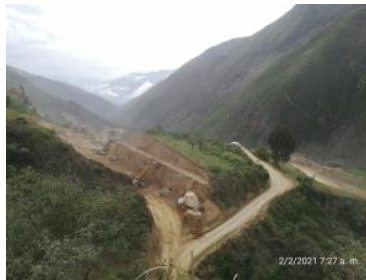
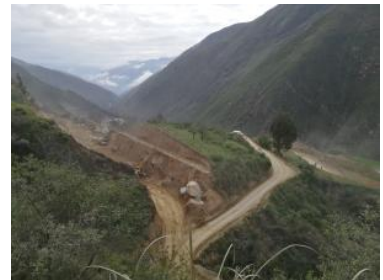
PROGRESIVA: CORTE TALUD: DEL KM. 9+200 AL KM. 9+290, DEL KM. 16+240 AL KM. 16+250, DEL KM. 16+350 AL KM. 16+400, DEL KM. 21+900 AL KM. 21+950, DEL KM. 31+600 AL KM. 31+700 Y DEL KM. 42+320 AL KM. 42+350.

PROGRESIVA: VOLADURAS: DEL KM. 42+320 AL KM. 42+350, DEL KM. 20+350 AL KM. 20+490.

PROGRESIVA: PERFORACIÓN PARA VOLADURAS (DÍA): DEL KM. 8+020 AL KM. 8+050, DEL KM. 15+840 AL KM. 15+850 Y DEL KM. 16+350 AL KM. 16+360.

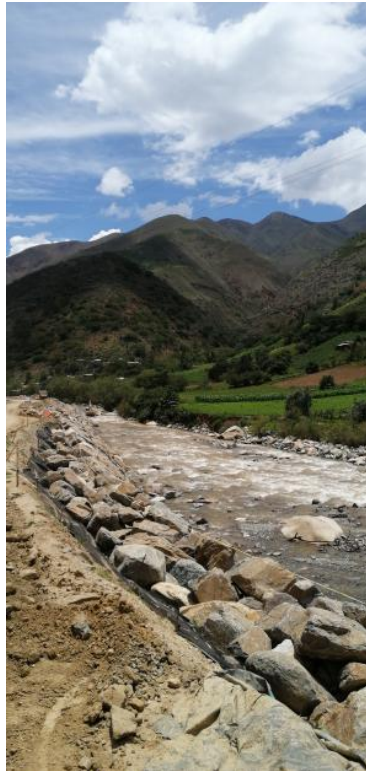
**Foto2:**

PROGRESIVA: KM 11+430 AL KM 11+757.39

ENROCADO DE CUERPO EN LADO IZQUIERDO DE VÍA EN DEFENSA RIBEREÑA  
DEFENSA RIBEREÑA DE LONGITUD 328.26 METROS CONTRACTUAL, SE  
CONTINUA LOS TRABAJOS DE ENROCADO EN LADO IZQUIERDO DE VÍA**CDescripcion**\_\_\_\_\_:PERSONAL UTILIZADO: 04 OPERADORES, 01 CAPATAZ, 01 OFICIALES, 02  
AYUDANTES, 02 VIGIASMAQUINARIA Y EQUIPO UTILIZADO: 02 EXCAVADORAS, 02 VOLQUETES, 01  
HERRAMIENTAS MANUALES**Foto1:**
