## BITACORA ELECTRÓNICA DE OBRA

| Si | N °<br>044-<br>PVN<br>-<br>MJQ<br>Y -<br>2021 | 03-02-2021 | HUANUCO - HUALLANCA<br>(T1) | MICHAEL JESUS QUISPE<br>YAURI. |

OBRA N° 127-2018-MTC/20.2 CON LA EMPRESA CONTRATISTA CR20-(CHINA RAILWAY 20 BUREAU GROUP CORPORATION) PARA LA EJECUCIÓN DE LA OBRA "MEJORAMIENTO, CONSERVACIÓN POR NIVELES DE SERVICIO Y OPERACIÓN DE CORREDOR VIAL HUÁNUCO-LA UNIÓN-HUALLANCA-DV. ANTAMINA/EMP. PE-3N (TINGO CHICO)-NUEVAS FLORES-LLATA-ANTAMINA", TRAMO I: INICIA (HUÁNUCO) KM 00+000 Y CULMINA (PUNTO UNIÓN) KM 52+920.

## Panel Fotográfico de la Bitacora de Obras

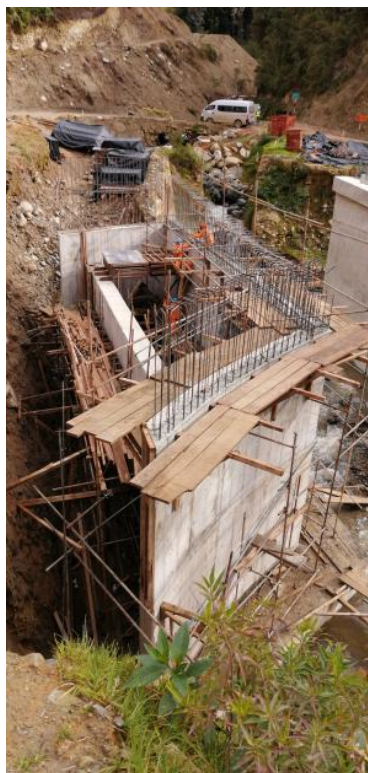
Foto2:

HABILITACIÓN DE MADERA PARA EL ENCOFRADO DE LOS ALEROS Y PANTALLA  
DE LA 3RA ELEVACIÓN DEL ESTRIBO IZQUIERDO DEL PUENTE CHINCHAN.

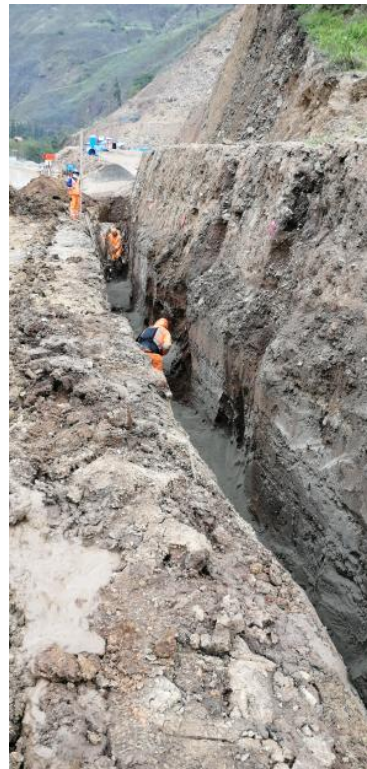
Foto3:

SUBDREN LONG. 144.51 METROS CONTRACTUAL LD, TRABAJOS EXCAVACIÓN  
EN LADO DERECHO DE VÍA.

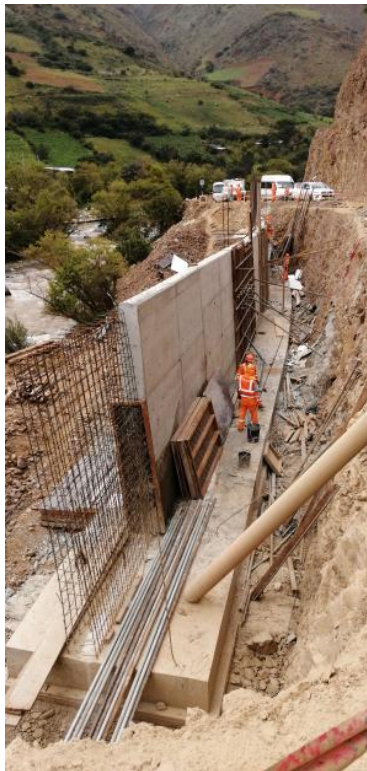
Foto2:

SE CONTINUA CON EL ARMADO Y TEJIDO DE LA FIERRERIA PARA LA  
ELEVACIÓN DEL MURO DE CONTENCIÓN

LONG. 43.0 METROS, ENCOFRADO PAÑOS N° 3 Y 5 EN LADO IZQUIERDO DE VÍA.

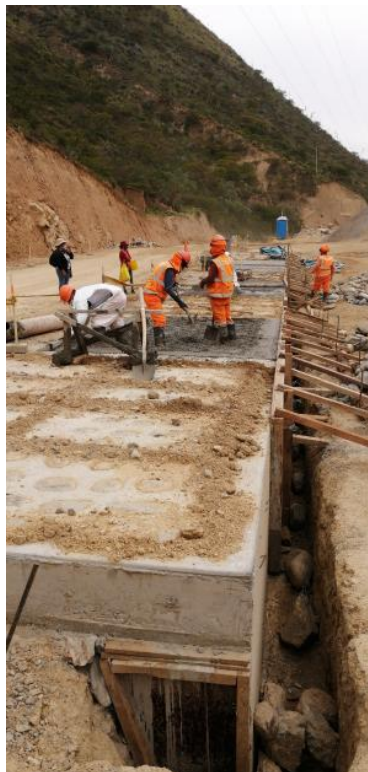
Foto2:

BADÉN LONG. 35.00 METROS CONTRACTUAL, VACIADO DE CONCRETO F' C 175 KG/CM<sup>2</sup> + 25%PM PARA PIEDRA ASENTADA EN LOS PAÑOS N° 1, 3, 5 Y 7 EN LADO IZQUIERDO DE VÍA AGUAS ABAJO.

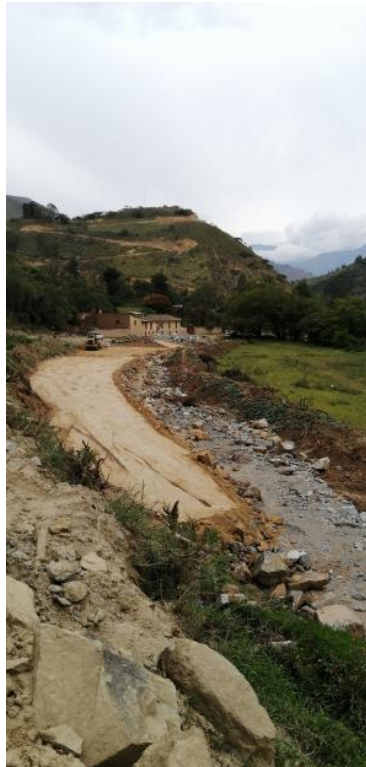
Foto2:

SE VERIFICA LOS TRABAJOS DE RELLENO EN TERRAPLÉN ENROCADO CAPA N°  
03 LADO IZQUIERDO

SE VERIFICA EL CONFORMADO POR CAPAS DEL RELLENO EN BANQUETA
