BITACORA ELECTRÓNICA DE OBRA

Fecha Informe:
03-02-2021

Nombre De La Obra:
Carretera Chuquicara-Puente
Quiroz – Tauca-Cabana-
Huandoval-Pallasca, Tramo:
Tauca- Pallasca

INFORME DIARIO N°05

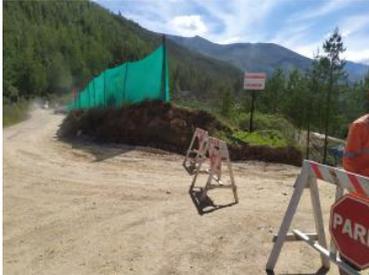
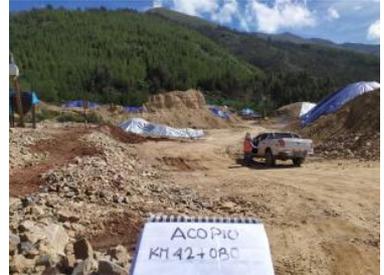
2

Actividades:
ACOPIO DE MATERIALES DE CANTERA UBICADO EN EL KM 42+080.

CDescripcion_____:
MATERIAL DE LAS CANTERAS PUCA I Y PUCA II

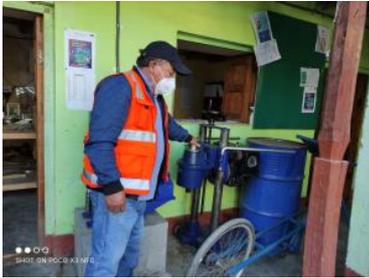
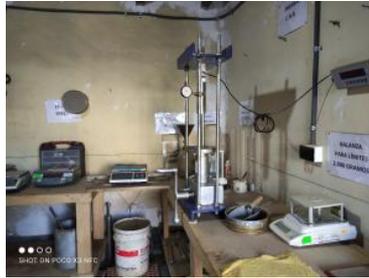
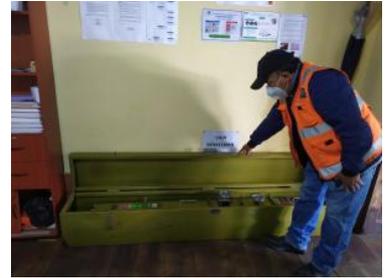
4

Actividades:
LABORATORIO DE LA SUPERVISIÓN "HOB CONSULTORES"

CDescripcion_____:
ACTUALMENTE SE ESTAN REALIZANDO LAS ROTURAS DE BRIQUETAS, EVALUACIÓN DE MATERIAL DE BASE PARA MUROS DE C°A°.

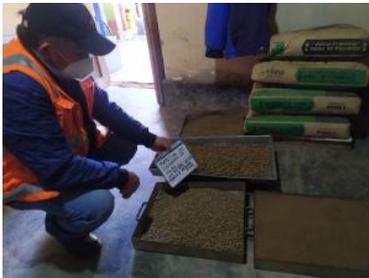
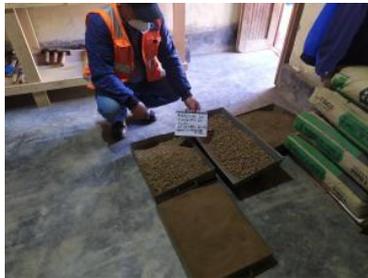
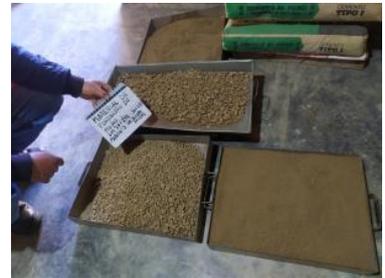
5

Actividades:
 LABORATORIO DE SUPERVISIÓN "HOB CONSULTORES": SE APRECIA EL MATERIAL DE FUNDACIÓN DE MURO DE C°A° UBICADO EN EL KM 36+275- KM 36+315.

CDescripcion_____:
 MATERIAL DE FUNDACIÓN DEL PAÑO N°3 PARA REALIZAR LOS ENSAYOS PROCTOR, LIMITES DE CONSISTENCIA.

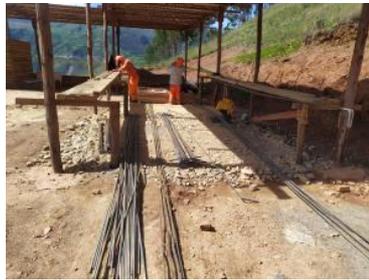
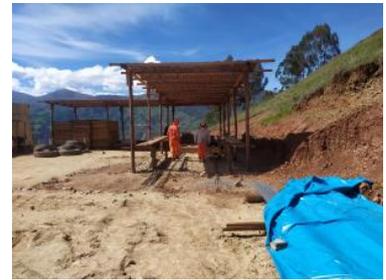
7

Actividades:
 CARPINTERÍA METÁLICA UBICADO DENTRO DEL ACOPIO EN EL KM 42+080.

CDescripcion_____:
 DIMENSIONAMIENTO DE ACERO PARA DISPOSICIÓN DE ACERO PARA EL MURO DE C°A° QUE SE UBICA EN EL KM 36+275.

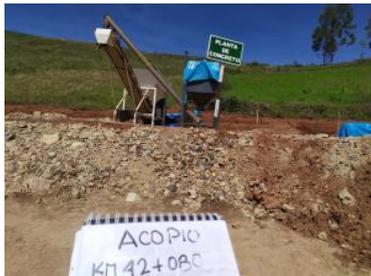
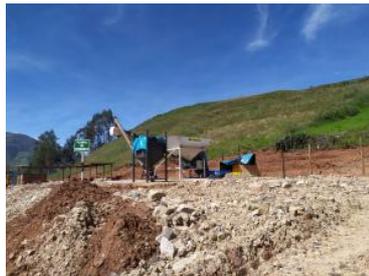
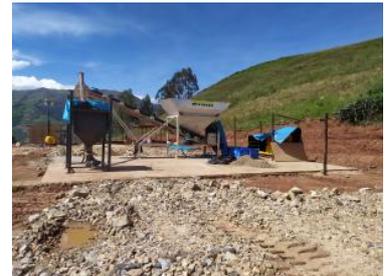
8

Actividades:
 ACOPIO KM 42+080: PLANTA CONCRETERA

CDescripcion_____:
 EN EL ACOPIO KM 42+080 SE APRECIA UN ÁREA ESTABLECIDA PARA LA PLANTA CONCRETERA.

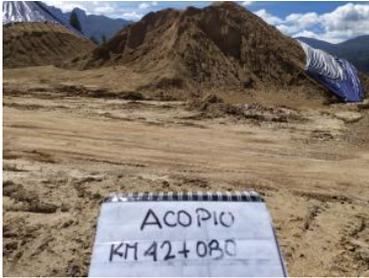
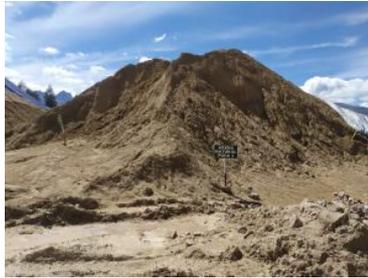
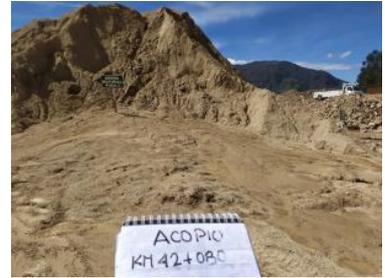
9

Actividades:
 ACOPIO KM 42+089: ARENA NATURAL PUCA I

CDescripcion_____:
 EN EL PUNTO DE ACOPIO SE APRECIA EL MATERIAL DE ARENA NATURAL DE LA CANTERA PUCA I

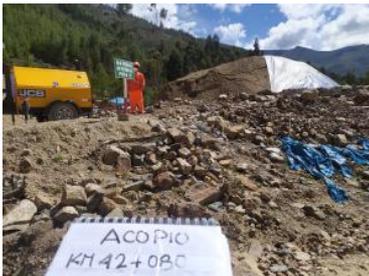
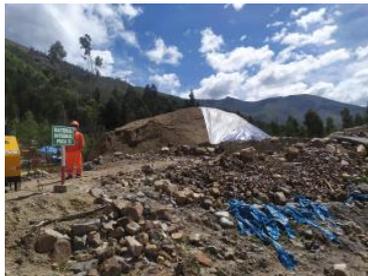
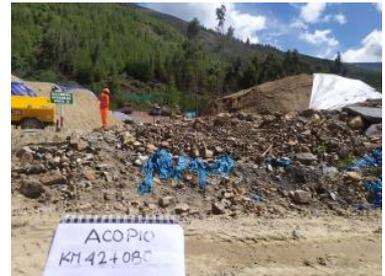
10

Actividades:
 ACOPIO KM 42+ 080: MATERIAL INTEGRAL PUCA II

CDescripcion_____:
 EN EL PUNTO DE ACOPIO SE APRECIA EL MATERIAL DE MATERIAL INTEGRAL DE LA CANTERA PUCA II.

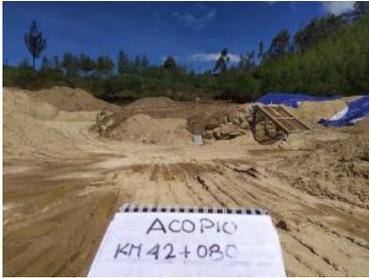
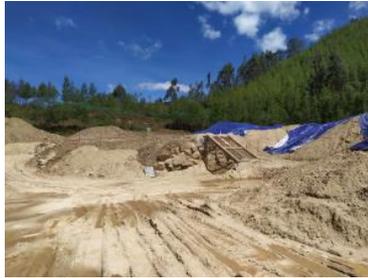
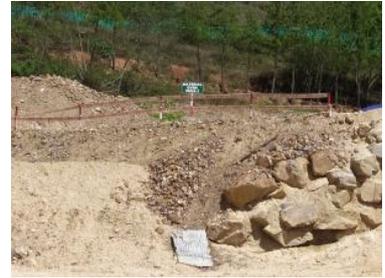
11

Actividades:
ACOPIO KM42+080: MATERIAL OVER PUCA I.

CDescripcion_____:
EN EL PUNTO DE ACOPIO SE APRECIA EL MATERIAL DE OVER DE LA CANTERA PUCA I

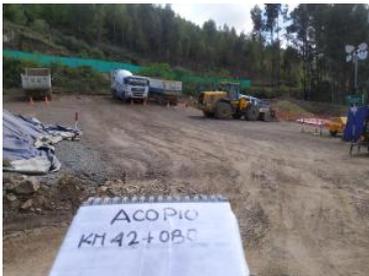
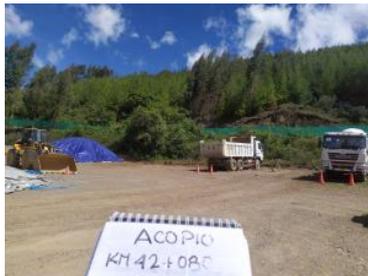
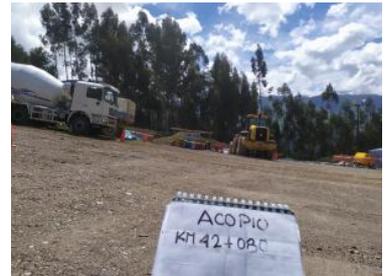
12

b. Maquinaria y Equipo: la mayor cantidad de maquinarias y equipos esta parada.

Actividades:
MAQUINARIAS PARADAS UBICADAS EN EL ACOPIO KM 42+080.

CDescripcion_____:
MAQUINARIAS Y EQUIPOS: 2 CARGADORES FRONTALES, 2 VOLQUETES, 1 MIXER.

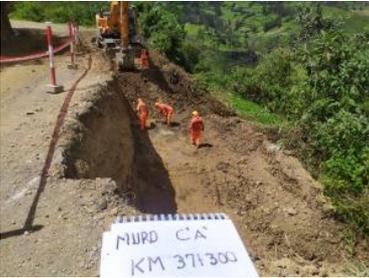
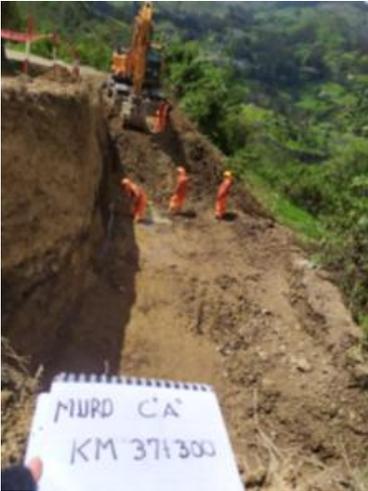
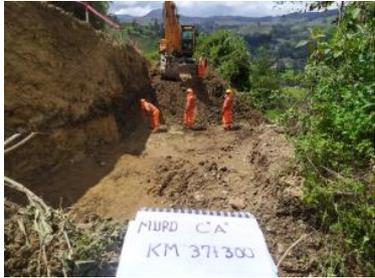
13

?Excavación para muro de concreto armado ubicado en el KM 37+300.

Actividades:
EXCAVACIÓN PARA MURO DE C°A° UBICADO EN EL KM 37+300.

CDescripcion_____:
PERSONAL: 1 OFICIAL, 2 OPERARIO, 2 PEONES.
MAQUINARIAS Y EQUIPOS: 1 EXCAVADORA SOBRE LLANTAS, 1 VOLQUETE.
NOTA: SE APRECIA FILTRACIONES DE AGUA

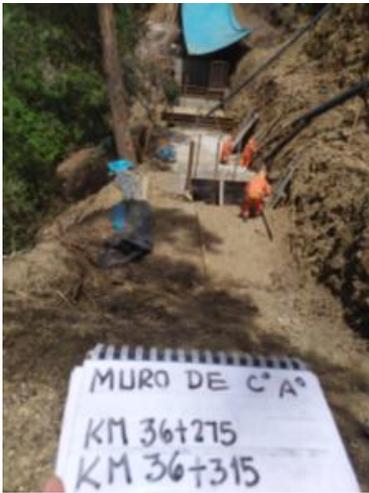
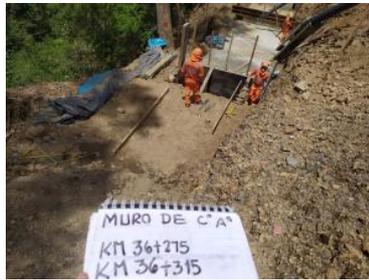
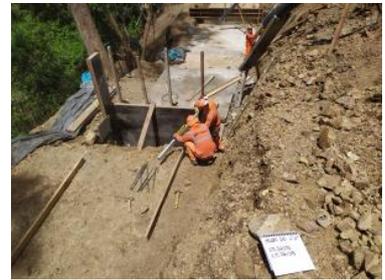
14

ENCOFRADO MURO DE C°A° UBICADO EN EL KM 36+275_ KM 36+315.

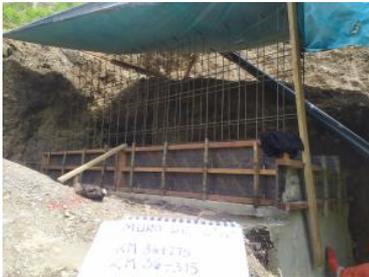
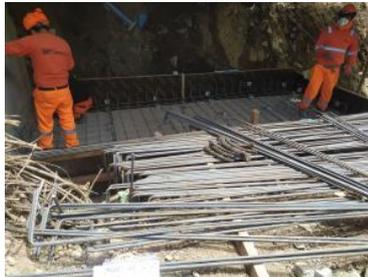
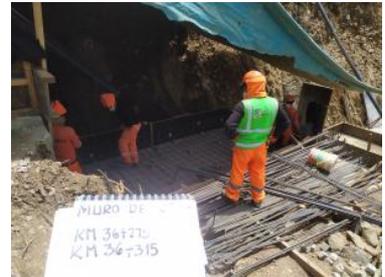
15

?Vaciado de solado y disposición de acero de muro KM 36+275 - KM 36+315.

Actividades:
DISPOSICIÓN DE ACERO PARA MURO DE CA KM 36+275-KM 36+315

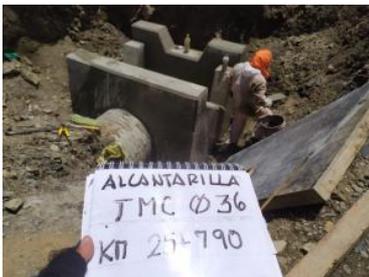
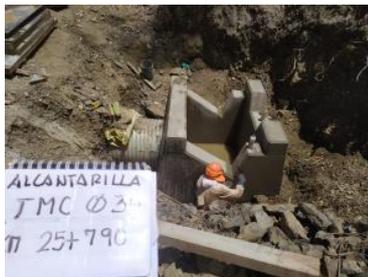
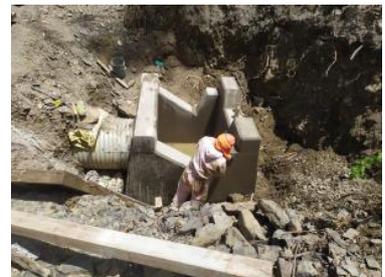
16

?Solaqueado de alcantarilla TMC ø 36" ubicado en el KM 25+790.

Actividades:
SOLAQUEADO DE ALCANTARILLA TMC 36" UBICADO EN EL KM 25+790

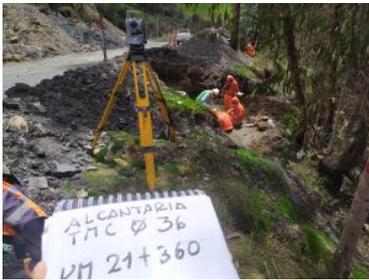
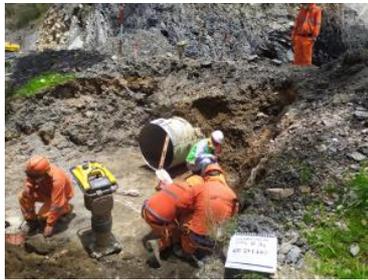
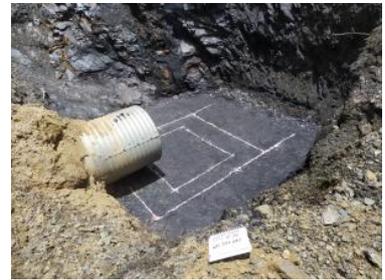
17

?Replanteo de cabezales de entrada y salida de alcantarilla TMC ø 36" ubicada en el km 21+360.

Actividades:
REPLANTEO DE CABEZALES DE ENTRADA Y SALIDA DE ALCANTARILLA TMC 36 UBICADA EN EL KM 21+360

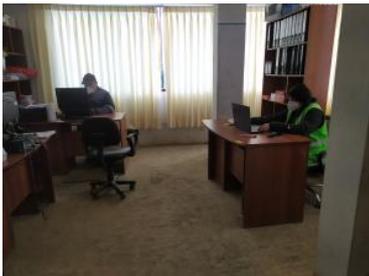
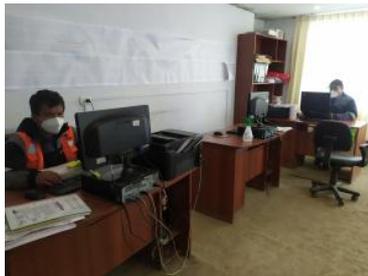
18

Actividades:
OFICINA DE LABORATORIO DEL CONSORCIO ICC.

CDescripcion_____:
SE APRECIA QUE LA DISTRIBUCIÓN CUMPLE CON LOS LINEAMIENTOS PARA CONVATIR EL COVID-19

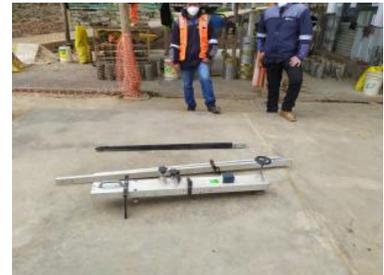
24

Actividades:
LABORATORIO DEL CONTRATISTA: VIGA BENKELMAN

CDescripcion_____:
VIGA BENKELMAN, SE DEJO USAR DESDE NOVIEMBRE DEL 2020

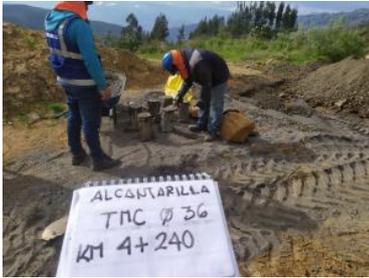
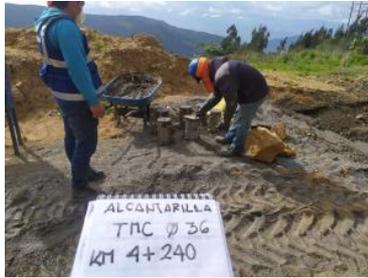
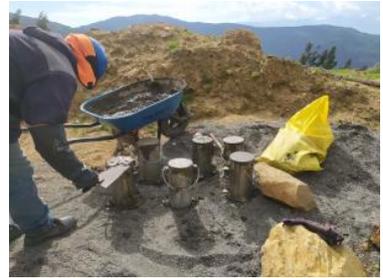
25

?Vaciado caja receptora y aleros de alcantarilla TMC ø 36" km 4+240

Actividades:
CONTROL DE CALIDAD DE VACIADO CAJA RECEPTORA Y ALEROS DE ALCANTARILLA TMC 36 KM 4+240

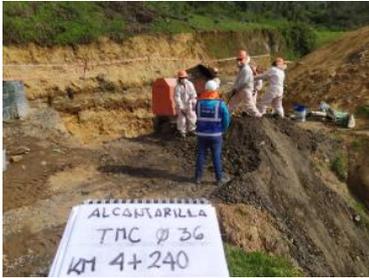
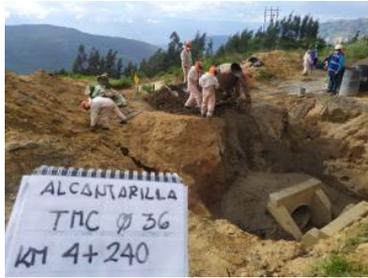
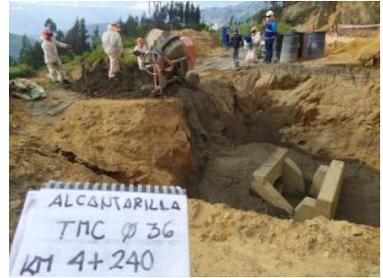
26

Actividades:
VACIADO DE LOS ALEROS DE LA CAJA RECEPTORA DE ALCANTARILLA TCM 36 KM 4+240

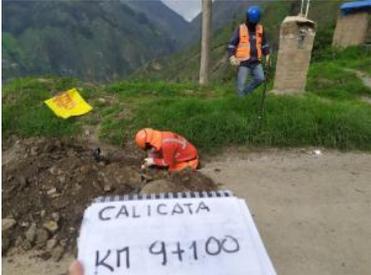
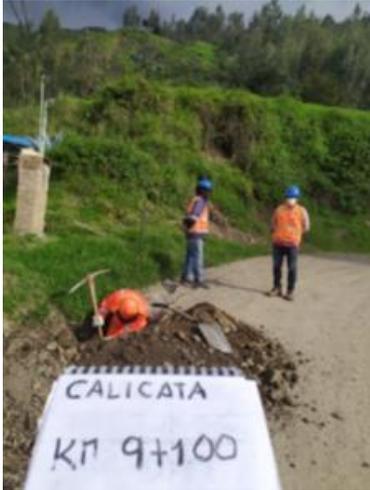
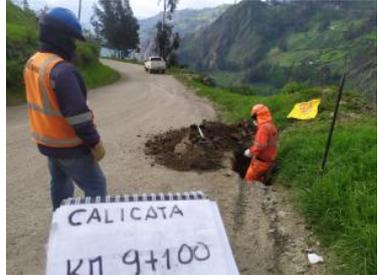
27

?Calicata para evaluación material de corte de talud y plataforma del km 9+100, material que puede ser utilizado previo a los ensayos respectivos de laboratorio.

Actividades:
CALICATA PARA EVALUACIÓN DE CORTE DE TALUD Y PLATAFORMA KM 9+100
