## BITACORA ELECTRÓNICA DE OBRA

| Si | 46 | 03-02-2021 | Carretera Oyon - Ambo, Tramo I: Oyon - Desvío Cerro de Pasco | LUZMILA GUERRA MOTTA |

MEJORAMIENTO DE LA CARRETERA OYON - AMBO TRAMO 1: OYON DV. CERRO DE PASCO

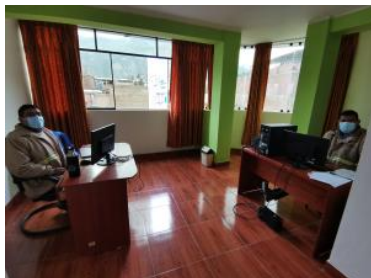
Foto1:

OFICINA DE LA SUPERVISION DE OBRA CSO  
COORDINACIONES DIVERSAS

SE TOMA CONOCIMIENTO QUE LA CAMIONETA 4X4 DE PLACA ANP-823, NO HABRÍA PRESTADO SERVICIO DEBIDO A FALTA DE COMBUSTIBLE, ESTE HECHO SE REPITIÓ EL 1.02.2021 Y EL 7.01.2021, LO CUAL, PODRÍA CAUSAR LIMITACIONES EN EL CUMPLIMIENTO DE LAS FUNCIONES DEL PERSONAL DEL CSO.

DEBIDO AL COVID-19, SE VERIFICA EL DISTANCIAMIENTO DE PERSONAL EN LAS DIFERENTES OFICINAS, EN CUMPLIMIENTO DE LOS PROTOCOLOS DE SEGURIDAD VIGENTES.
