## BITACORA ELECTRÓNICA DE OBRA

| Confirma Bitacora: | Nro Informe: 026 | Fecha Informe: 03-02-2021 | Nombre De La Obra: Carretera Oyon- Ambo, Tramo II: Dv. Cerro de Pasco- Dv. Chacayan | Personal Encargado: BORIS WALTER AYLLÓN CARCELÉN |

OBRA: Mejoramiento de la Carretera OYON - AMBO TRAMO 2 DESVIO CERRO DE PASCO DESVIO CHACAYAN TRAMO 2 progresiva km. 181+000 a la progresiva km. 230+000

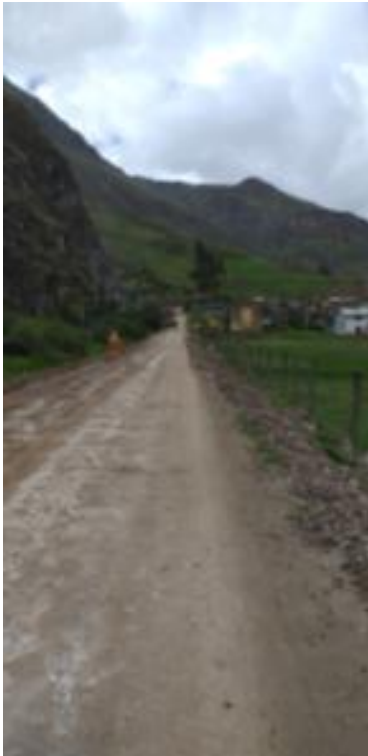
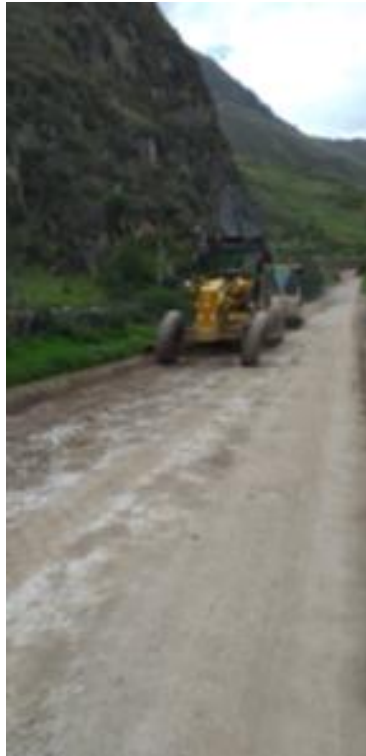
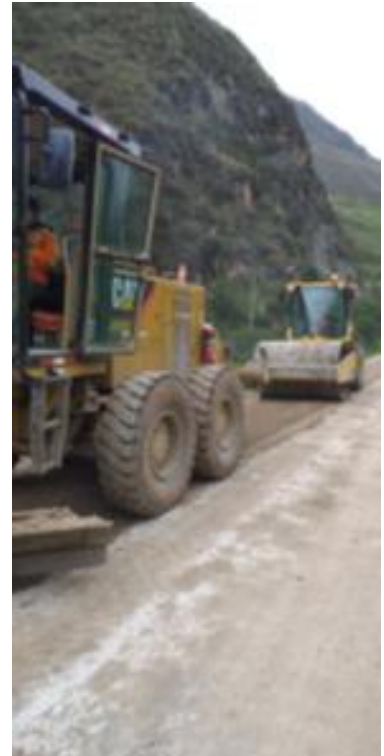
**Panel Fotográfico de la Bitacora de Obras****Personal Encargado:****BORIS WALTER AYLLÓN  
CARCELÉN****Nivel:****No Aplica****Fecha De Fotografía:****03-02-2021****Actividades:****PROGRESIVA KM. 201+000 A KM. 202+000****100.0 TRABAJOS PRELIMINARES: Partida 103.A MANTENIMIENTO DE TRANSITO Y  
SEGURIDAD VIAL:****CDescripcion\_\_\_\_\_:****En la progresiva km. 201+000 a Km. 202+000 se realiza el mantenimiento de transito y  
seguridad Vial, Se utiliza una Motoniveladora, una Compactadora de rodillo. Trabajan: 1  
capataz, 2 obreros, 2 operadores y 2 vigías.****Foto1:**

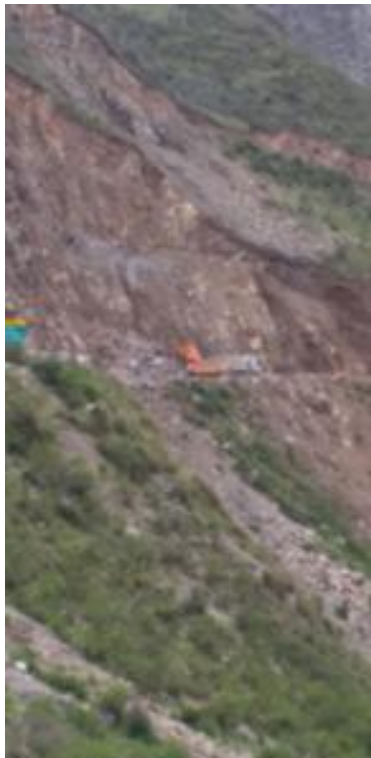
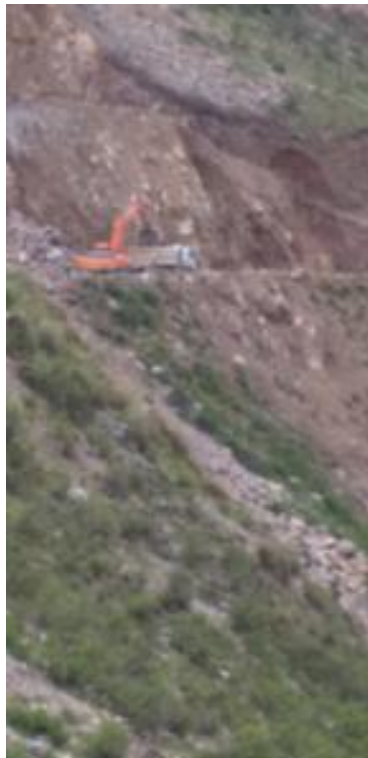
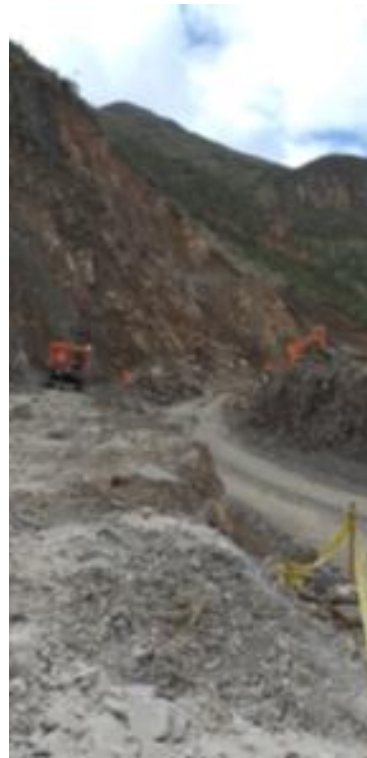
PROGRESIVA KM. 200+200 A KM 200+250

En la progresiva Km. 200+200 a 200+250 se continua con la remoción de las rocas excavadas y se realiza la excavación en explanaciones en roca fija .Se utiliza Una perforadora rock drill de 3" de diámetro, 1 excavadora de oruga para la remoción del material excavado y la carga del material en 8 volquetes. trabajan: 1 capataz, 1 técnico de seguridad, 2 operadores, 2 obreros, 8 choferes, 2 vigías.

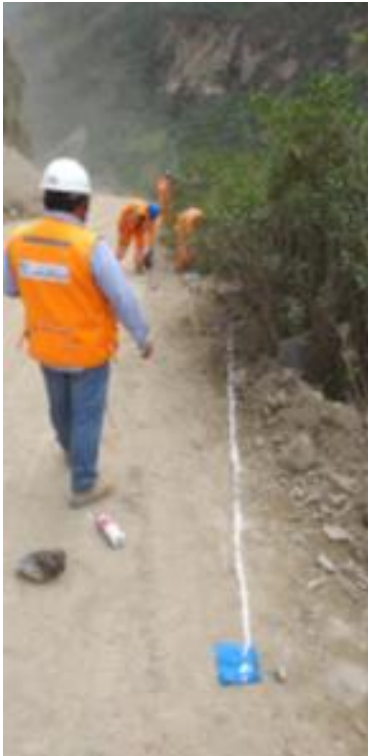
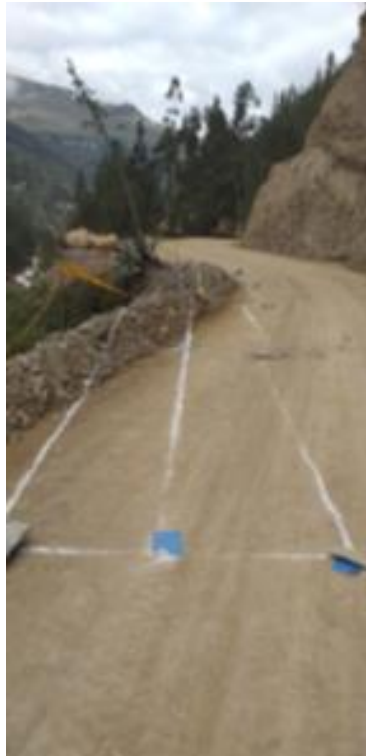
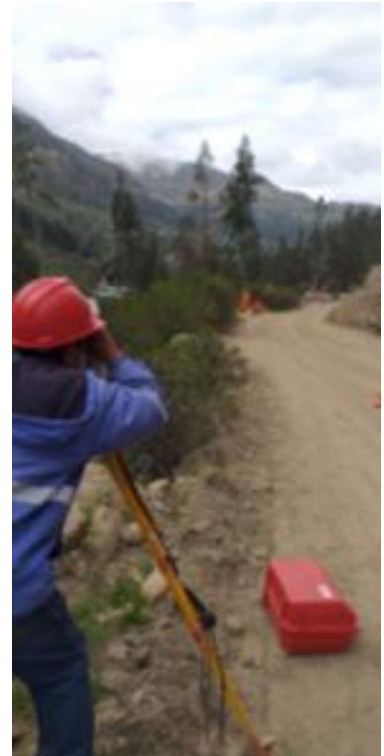
PROGRESIVA 216+400

En la progresiva 216+400 se verifica que la Contratista realiza el replanteo topográfico de muros de contención, para ser revisado por la supervisión. se utiliza 1 estación total, 2 prismas, herramientas menores. trabajan: 1 topógrafo, 1 nivelador y 2 auxiliares de topografía.

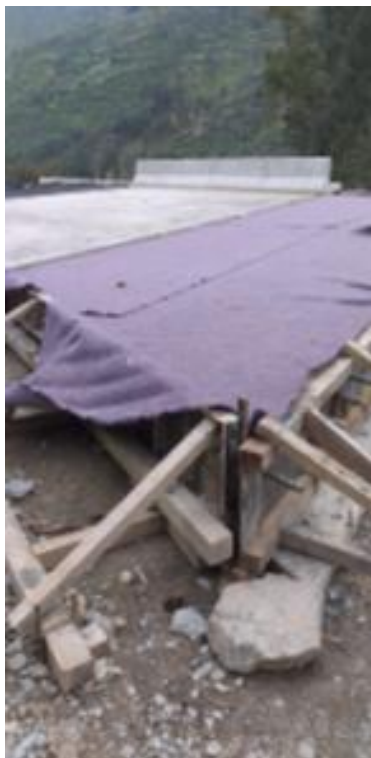
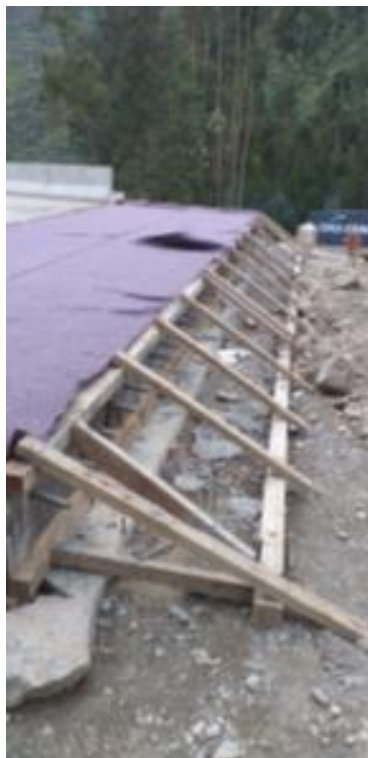
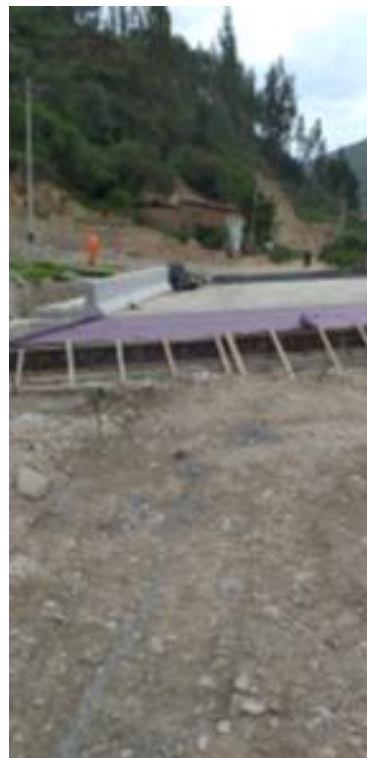
PROGRESIVA KM. 219+785.09

En la progresiva Km. 219+785.09 se verifica la realización del vaciado de concreto para la construcción de losa de aproximación en la entrada del Puente Ciprés. Se utilizó 1 camión Mixer, herramientas menores. Trabajaron: 1 capataz, 6 obreros.

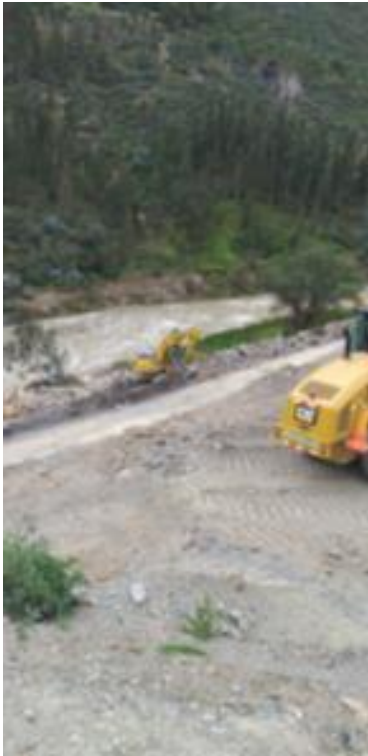
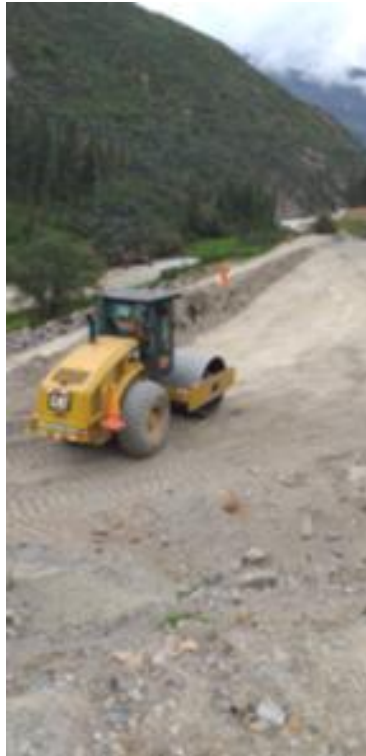
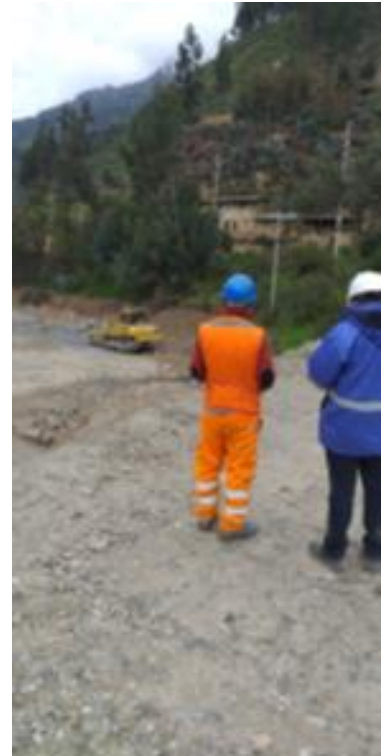
PROGRESIVA KM. 220+200

En la progresiva Km. 220+200 Se realiza el acondicionamiento de desechos y material excedente como programa de cierre de protección ambiental. Se utiliza : 1 tractor de empuje, 1 compactadora de rodillo y 6 volquetes. Trabajan: 1 capataz, 2 obreros, 6 choferes, 2 operadores, 2 vigías. 1 ing. asistente de producción.

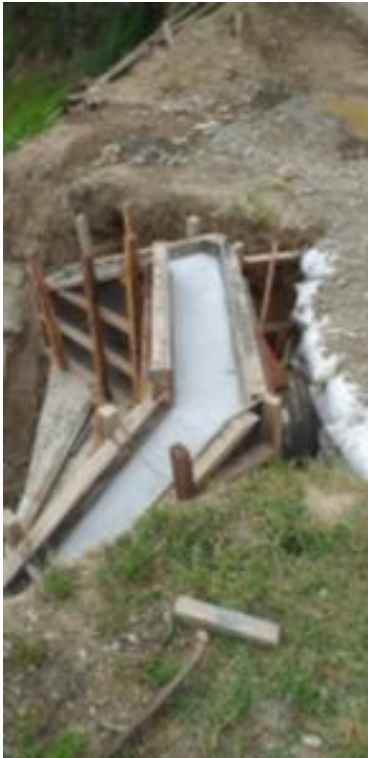
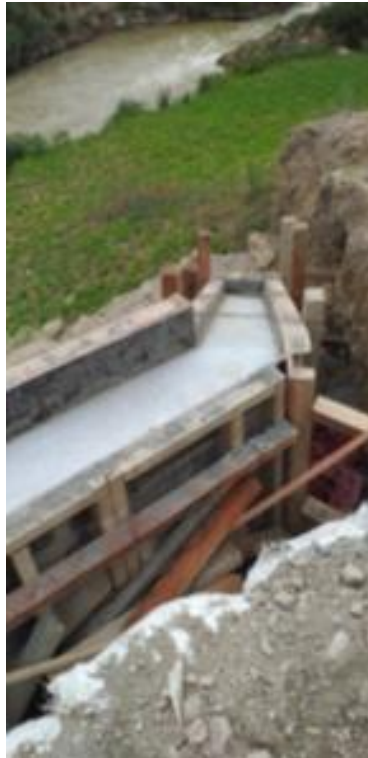
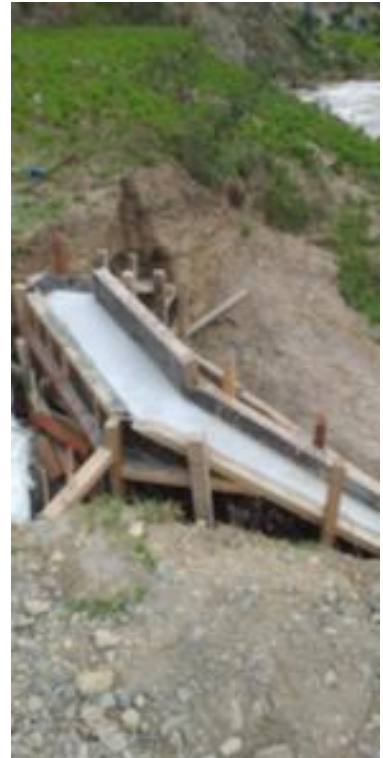
PROGRESIVA KM. 221+830

En la progresiva km. 221+830 se verifica la realización de encofrado de madera y el vaciado de concreto de  $F'C = 175 \text{ kg/cm}^2$  al cabezal de alcantarilla en el lado derecho de la vía. trabajaron 1 capataz, 4 obreros. se utilizo un camión Mixer para el vaciado.

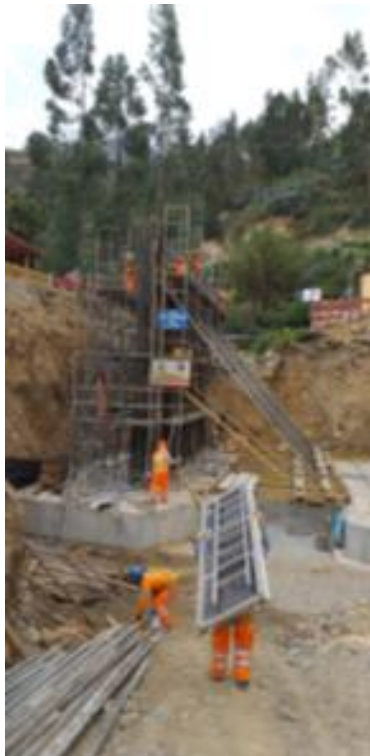
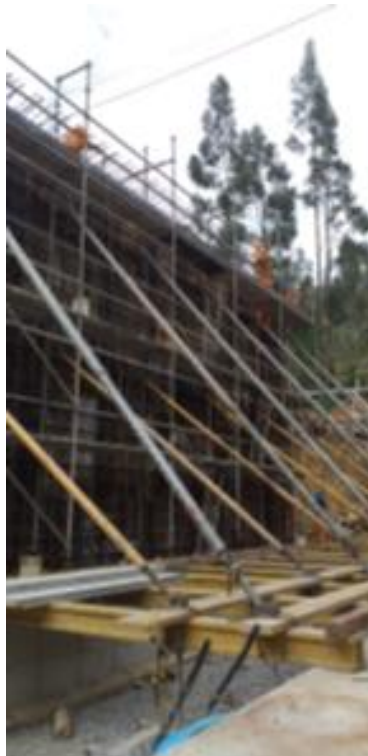
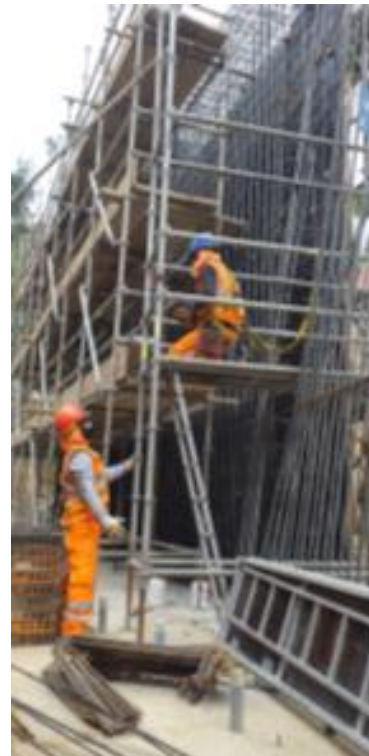
PROGRESIVA KM. 223+369

En la progresiva KM. 223+369 se verifica la realización del vaciado de concreto a los cimientos del estribo de entrada y salida, se realiza la colocación de acero de refuerzo y encofrado del cuerpo de los estribos de de entrada y salida al Puente Menor Michivilca Rumi. trabajan: 1 capataz, 16 obreros 2 vigías.

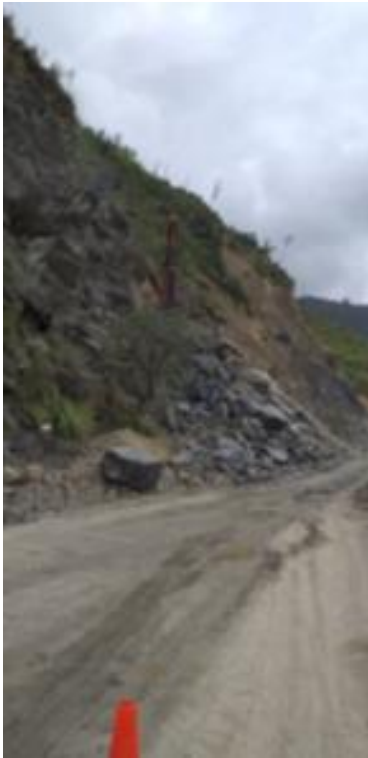
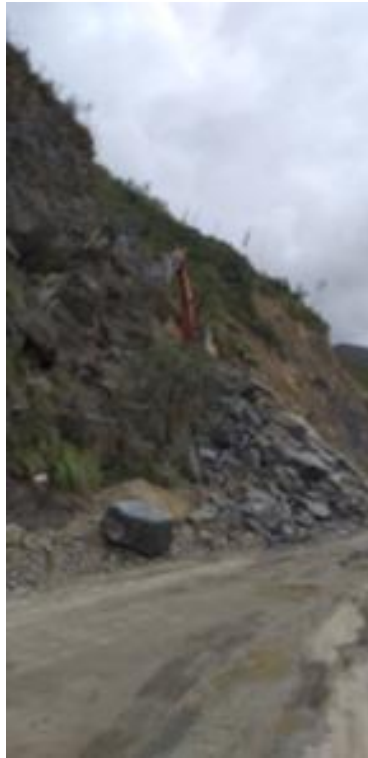
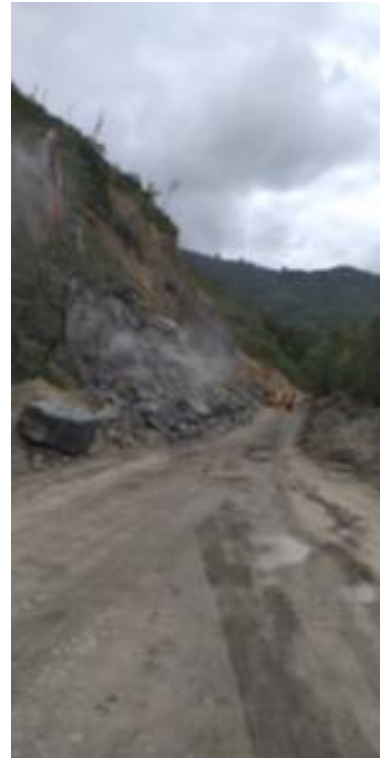
PROGRESIVA KM. 224+620

En la progresiva Km. 224+620 se realiza la excavación en explanaciones en roca fija .Se utiliza una excavadora de oruga con accesorio de demolición , que trabaja taladrando en la explanación y un cargador frontal que carga del material en 5 volquetes.. trabajan: 1 capataz, 2 operadores, 2 obreros, 5 choferes, 2 vigías.

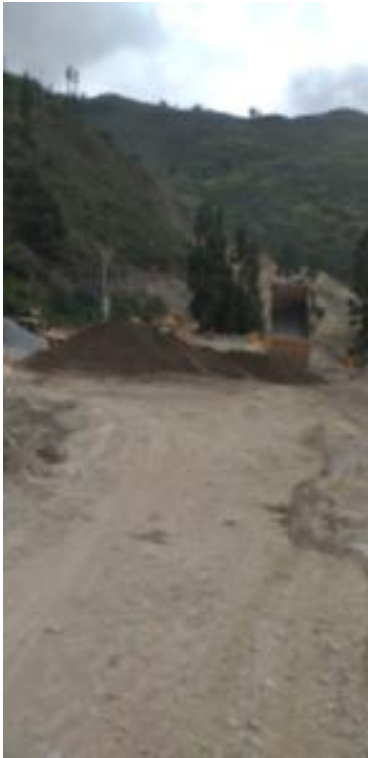
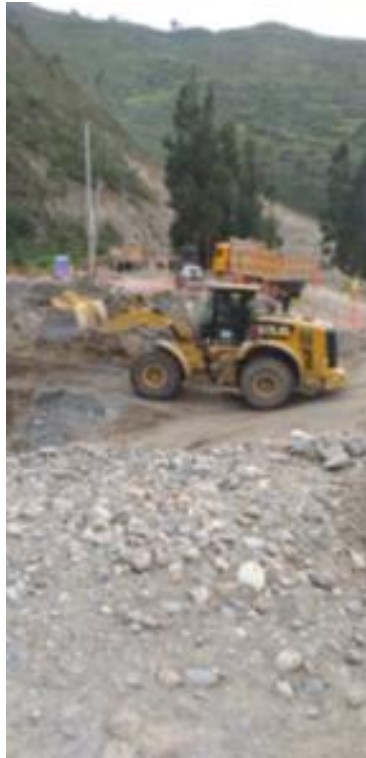
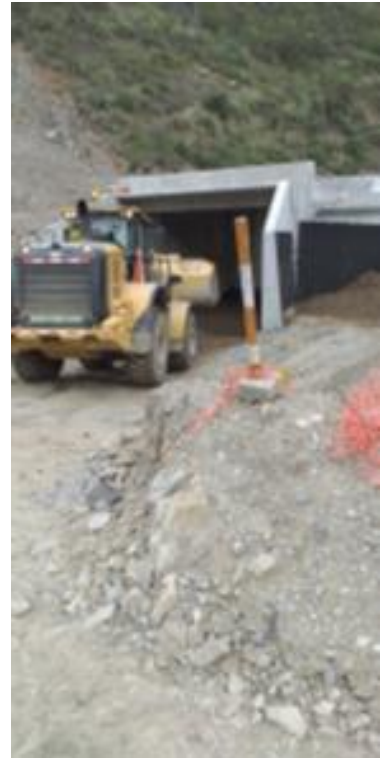
PROGRESIVA KM. 225+325

En la progresiva km. 225+325 se realiza el relleno para estructuras en el sitio del cauce y en las zonas adyacentes de salida al Puente menor jatungagra: se utiliza una mini compactadora de rodillo y un cargador frontal, herramientas menores, trabajan: 1 capataz, 2 operadores, 4 obreros, 2 técnicos, 1 técnico de la Supervisión.

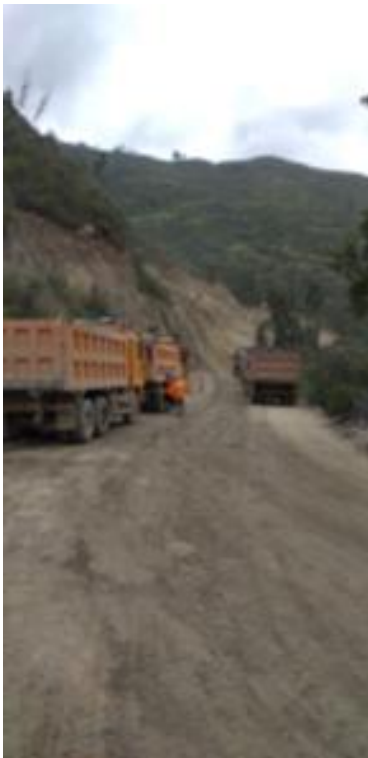
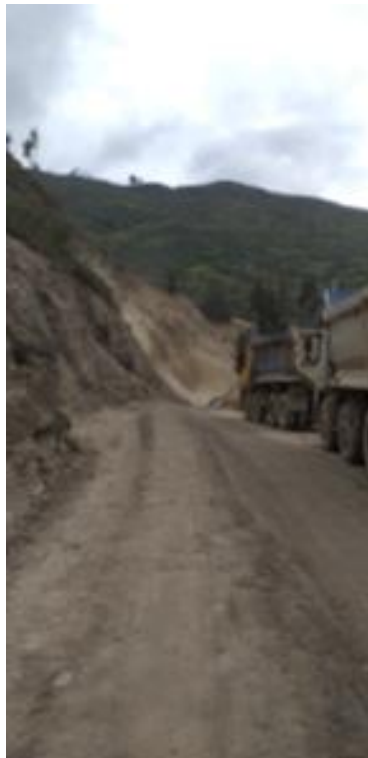
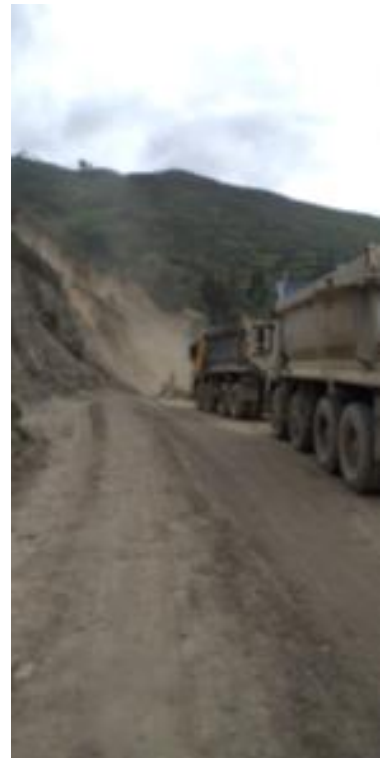
carte y tetraza14 PROGRESIVA KM. 225+500 a km. 226+000

En la progresiva Km. 225+500 a km. 226+000 se realiza la excavación en explanaciones en material común. Se utiliza dos excavadora de oruga, dos que trabajan excavando en la explanación y la remoción del material excavado y la carga del material se realiza con un cargador frontal y se carga en 14 volquetes.. trabajan: 1 capataz, 1 técnico de seguridad, 3 operadores, 2 obreros, 14 choferes, 2 vigías.

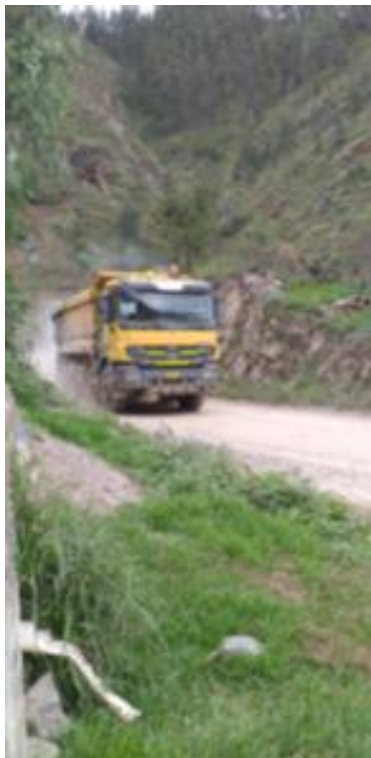
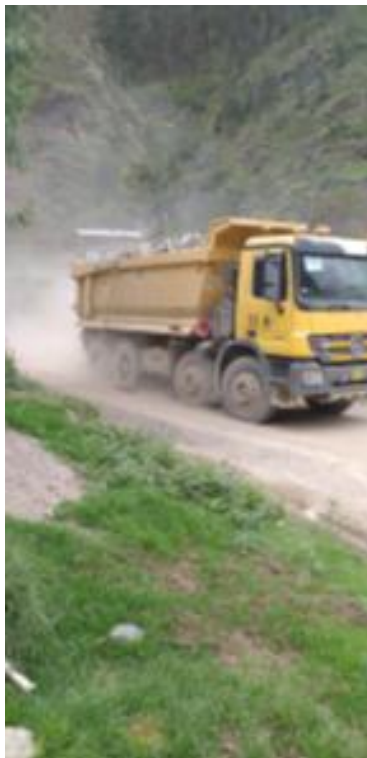
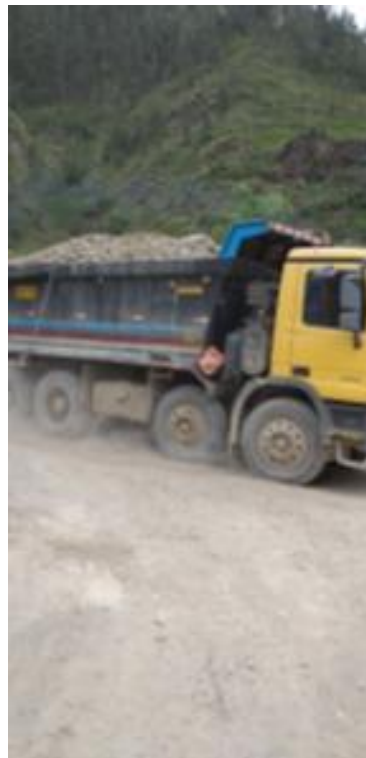
PROGRESIVA KM. 230+000

En la progresiva km. 230+000 se realiza visita de monitoreo al final del tramo 2 ( desvio Chacayán) se observa el pase de volquetes que vienen desde la progresiva km. 225'500 y van hacia el DME ubicado en el Km. 239+040 ( tramo 3 )

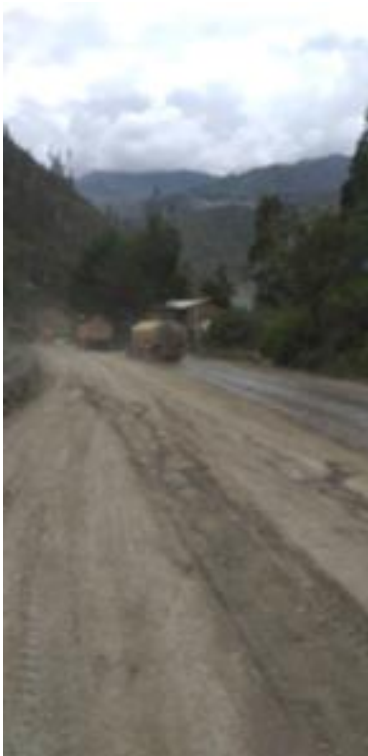
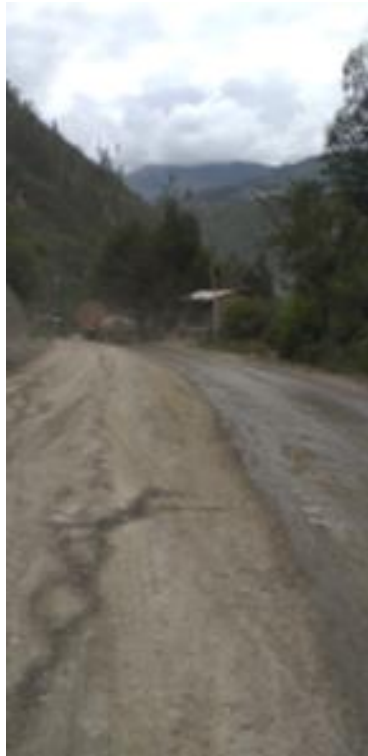
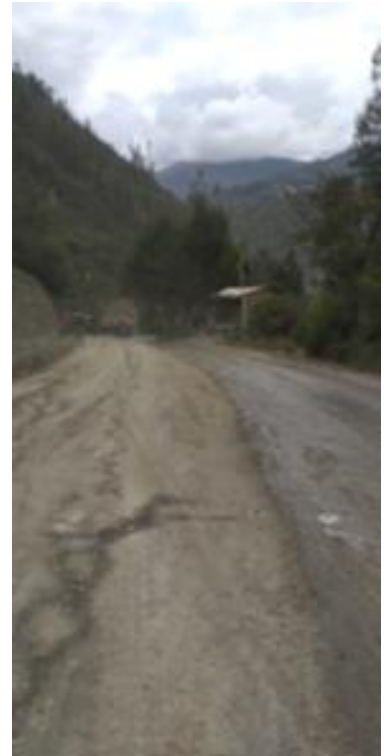
PROGRESIVA KM. 226+000

En la progresiva km. 226+000 sector lupmapampa se realiza el regado de la superficie como accion antipolvo y como medida de mantenimiento y seguridad vial. Se utiliza una Camión Cisterna, trabajan : 1 chofer y un ayudante.
