## BITACORA ELECTRÓNICA DE OBRA

SALDO DE OBRA INICIAL (OI): TRAMO 2: CANTA – HUAYLLAY DEL MEJORAMIENTO, REHABILITACIÓN Y CONSERVACIÓN POR NIVELES DE SERVICIO Y OPERACIÓN DEL CORREDOR VIAL, LIMA – CANTA – HUAYLLAY – DV. COCHAMARCA – EMP. PE 3N  
CONTRATISTA: CHINA ROAD AND BRIDGE CORPORATION SUCURSAL PERU (CONTRATO N° 103-2019-MTC/20)  
SUPERVISOR: CONSORCIO CESEL - CAL Y MAYOR (CONTRATO DE CONSULTORIA DE OBRA N° 077-2014-MTC/20)

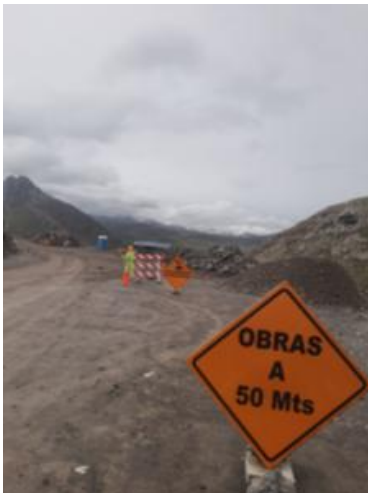
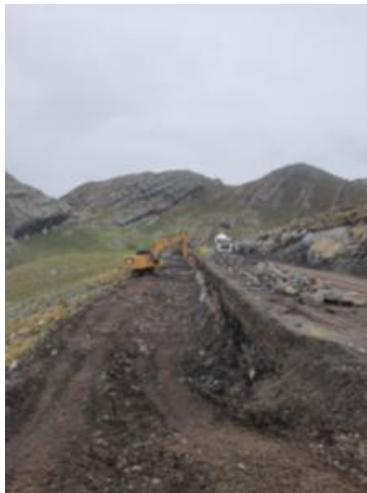
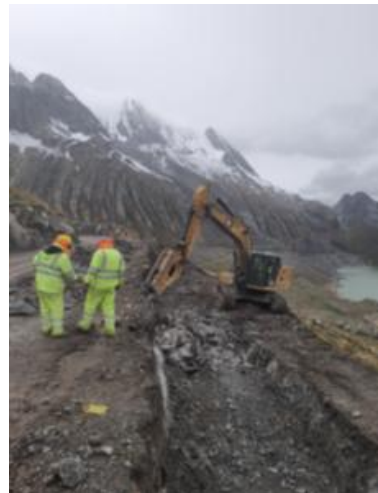
OBRA INICIAL (OI): TRAMO 2: CANTA - HUAYLLAY  
SECTOR ENTRE LAS PROGRESIVAS DEL KM 38+770 AL KM 38+890  
GAVIÓN TIPO CAJA

SE CONSTATÓ QUE SE REALIZAN TRABAJOS Y ACTIVIDADES PARA LA PARTIDA DE GAVIÓN TIPO CAJA EN SU ETAPA DE EXCAVACIÓN ENTRE LAS PROGRESIVAS DEL KM 38+770 AL KM 38+890 CON DOS TRABAJADORES, DOS VIGIAS, DOS EXCAVADORAS CON SUS OPERADORES.

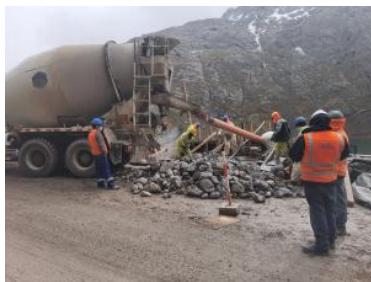
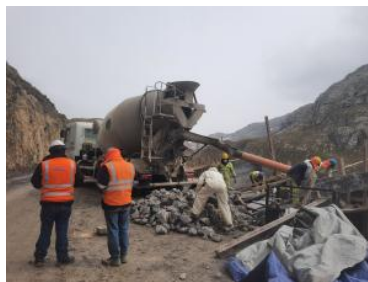
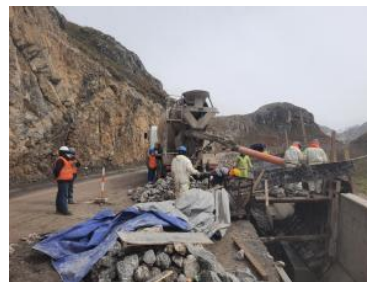
OBRA INICIAL (OI): TRAMO 2: CANTA - HUAYLLAY  
SECTOR ENTRE LAS PROGRESIVAS DEL KM 39+405 AL KM 39+490  
CONCRETO CLASE H1 17.2 MPa

SE CONSTATÓ LA EJECUCIÓN DE TRABAJOS Y ACTIVIDADES DE CONCRETO CLASE H1 17.2 MPa PARA MUROS DE CONCRETO CICLOPEO LOCALIZADO ENTRE LAS PROGRESIVAS DEL KM 39+405 AL KM 39+490, CON LA PARTICIPACION DE SEIS TRABAJADORES Y DOS VIGIAS, EQUIPO VIBRADOR, MATERIALES Y UN CAMION MIXER CON SU OPERADOR.

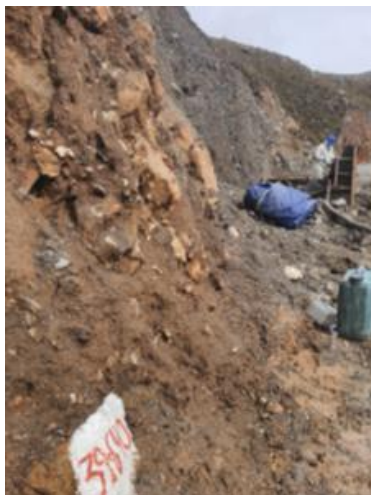
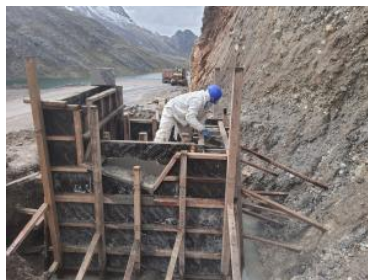
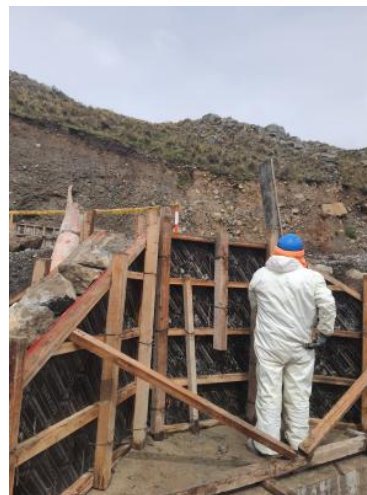
OBRA INICIAL (OI): TRAMO 2: CANTA - HUAYLLAY  
SECTOR ENTRE LAS PROGRESIVAS DEL KM 39+650  
MARCO DE SALIDA DE LA ALCANTARILLA DE TUBERIA METALICA CORRUGADA

SE CONSTATÓ QUE SE REALIZAN TRABAJOS Y ACTIVIDADES PARA LA PARTIDA DE ALCANTARILLA DE TUBERIA METALICA CORRUGADA EN SU COMPONENTE DE MARCO DE SALIDA ENTRE LAS PROGRESIVAS DEL KM 39+650 CON DOS TRABAJADORES Y SUS HERRAMIENTAS Y MATERIALES.

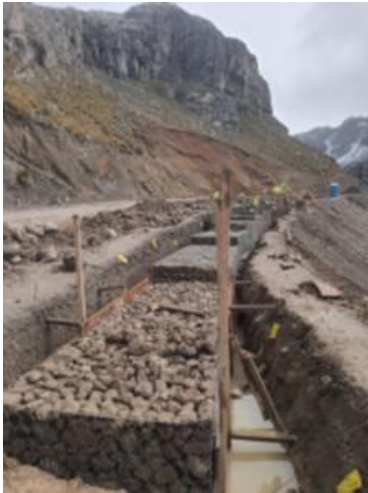
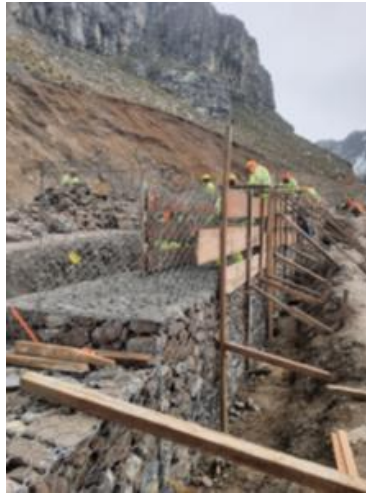
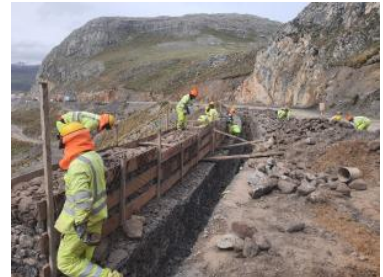
OBRA INICIAL (OI): TRAMO 2: CANTA - HUAYLLAY  
SECTOR ENTRE LAS PROGRESIVAS DEL KM 39+785 AL KM 39+835  
GAVIÓN TIPO CAJA

SE CONSTATÓ QUE SE REALIZAN TRABAJOS Y ACTIVIDADES PARA LA PARTIDA  
DE GAVIÓN TIPO CAJA ENTRE LAS PROGRESIVAS DEL KM 39+785 AL KM 39+835  
CON TRECE TRABAJADORES CON SUS HERRAMIENTAS Y MATERIALES.

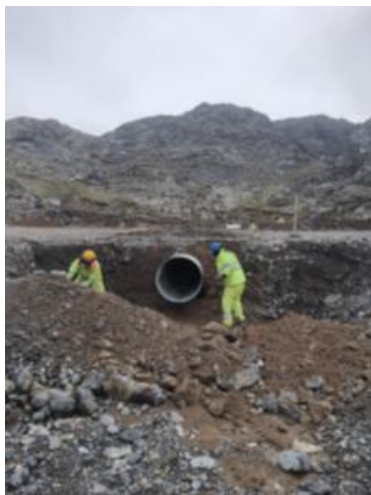
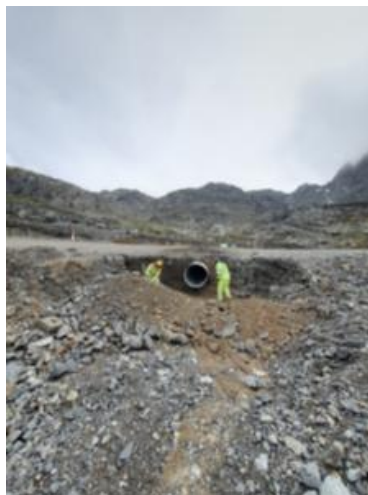
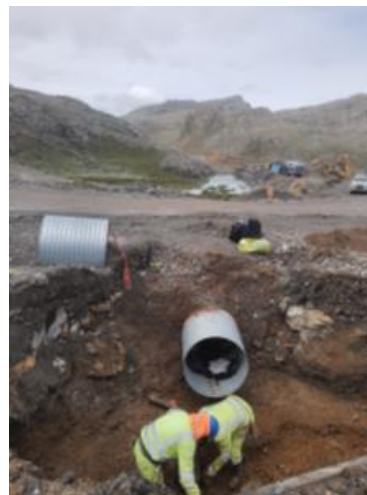
OBRA INICIAL (OI): TRAMO 2: CANTA - HUAYLLAY  
SECTOR ENTRE LAS PROGRESIVAS DEL KM 40+650  
MARCO DE SALIDA DE LA ALCANTARILLA DE TUBERIA METALICA CORRUGADA

SE CONSTATÓ QUE SE REALIZAN TRABAJOS Y ACTIVIDADES PARA LA PARTIDA DE ALCANTARILLA DE TUBERIA METALICA CORRUGADA EN SU COMPONENTE DE MARCO DE SALIDA LADO DERECHO ENTRE LAS PROGRESIVAS DEL KM 40+650 CON CUATRO TRABAJADORES Y SUS HERRAMIENTAS Y MATERIALES.

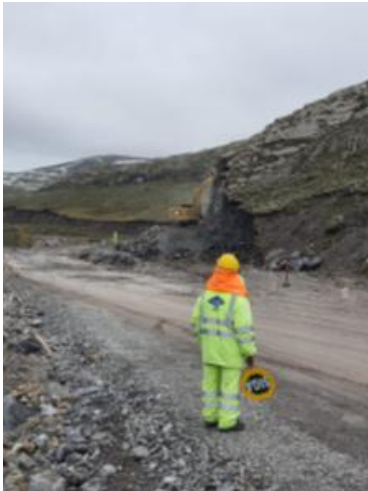
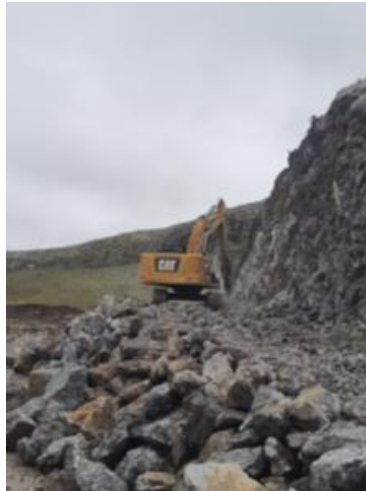
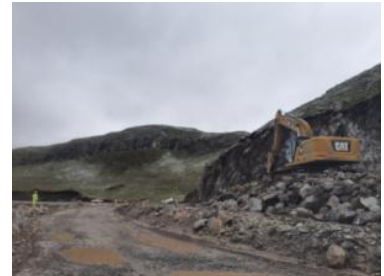
OBRA INICIAL (OI): TRAMO 2: CANTA - HUAYLLAY  
SECTOR ENTRE LAS PROGRESIVAS DEL KM 49+000  
EXCAVACIÓN EN EXPLANACIONES EN ROCA FIJA

SE CONSTATÓ LA EJECUCIÓN DE TRABAJOS Y ACTIVIDADES DE EXCAVACIÓN  
EN EXPLANACIONES EN ROCA FIJA LOCALIZADO ENTRE LAS PROGRESIVAS  
DEL KM 49+000, CON LA PARTICIPACION DE UN TRABAJADOR, DOS VIGIAS, UNA  
EXCAVADORA CON SU OPERADOR.

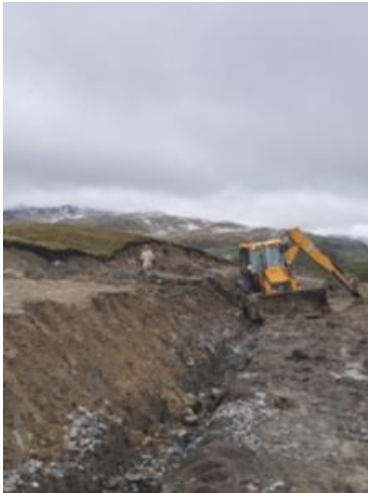
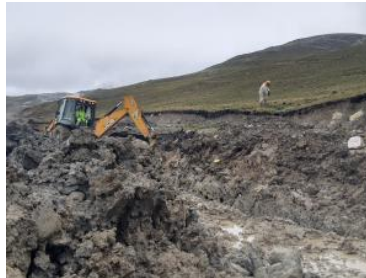
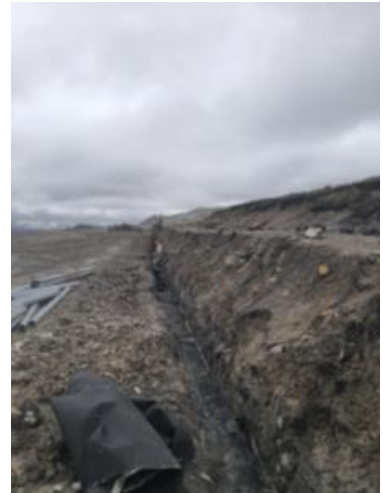
OBRA INICIAL (OI): TRAMO 2: CANTA - HUAYLLAY  
SECTOR ENTRE LAS PROGRESIVAS DEL KM 54+400  
SUBDREN PROFUNDO

SE CONSTATÓ QUE SE REALIZAN TRABAJOS Y ACTIVIDADES DE SUBDREN PROFUNDO ENTRE LAS PROGRESIVAS DEL KM 54+400 CON TRES TRABAJADORES, DOS VIGIAS Y EQUIPO DE RETROEXCAVADORA CON SU OPERADOR.

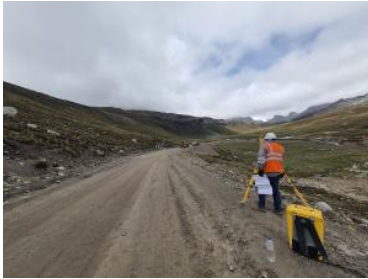
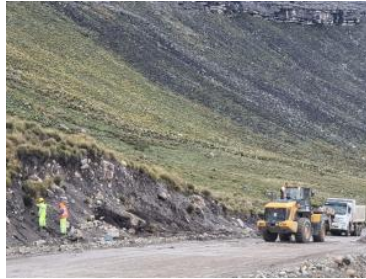
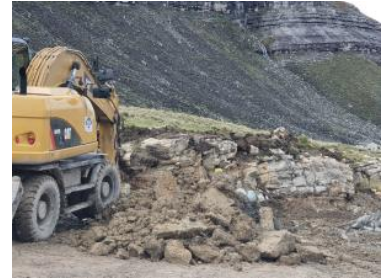
OBRA INICIAL (OI): TRAMO 2: CANTA - HUAYLLAY  
SECTOR ENTRE LAS PROGRESIVAS DEL KM 55+400  
SUBDREN PROFUNDO

SE CONSTATÓ QUE SE REALIZAN TRABAJOS Y ACTIVIDADES DE SUBDREN PROFUNDO ENTRE LAS PROGRESIVAS DEL KM 55+400 CONSISTENTES EN SU ETAPA DE EXCAVACIÓN CON UN TOPOGRAFO, DOS TRABAJADORES, UN RESPONSABLE, UN CARGADOR FRONTAL Y UN EQUIPO EXCAVADORA CON SU OPERADOR.
