## BITACORA ELECTRÓNICA DE OBRA

<b>Confirma Bitacora:</b> Si	<b>Nro Informe:</b> 27	<b>Fecha Informe:</b> 04-02-2021	<b>Nombre De La Obra:</b> Carretera Oyon- Ambo, Tramo II: Dv. Cerro de Pasco- Dv. Chacayan	<b>Personal Encargado:</b> BORIS WALTER AYLLÓN CARCELÉN
---------------------------------	---------------------------	-------------------------------------	---	---

OBRA: Mejoramiento de la Carretera OYON - AMBO TRAMO 2 DESVIO CERRO DE PASCO DESVIO CHACAYAN TRAMO 2 progresiva km. 181+000 a la progresiva km. 230+000

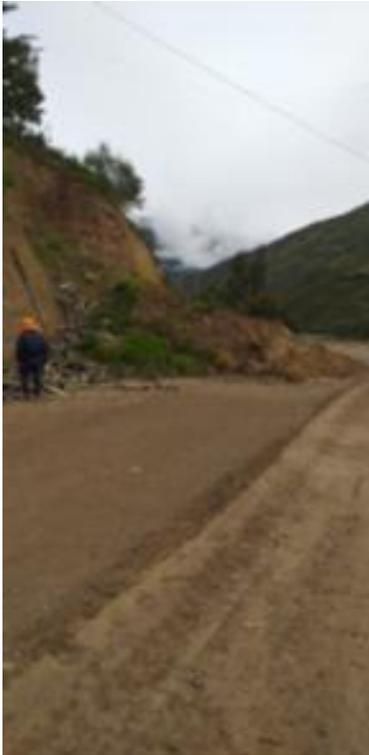
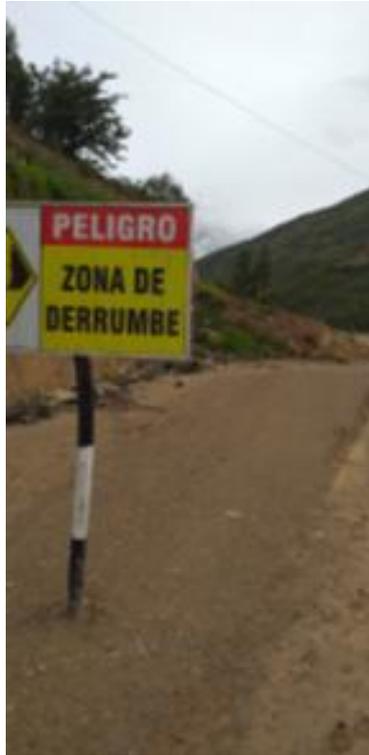
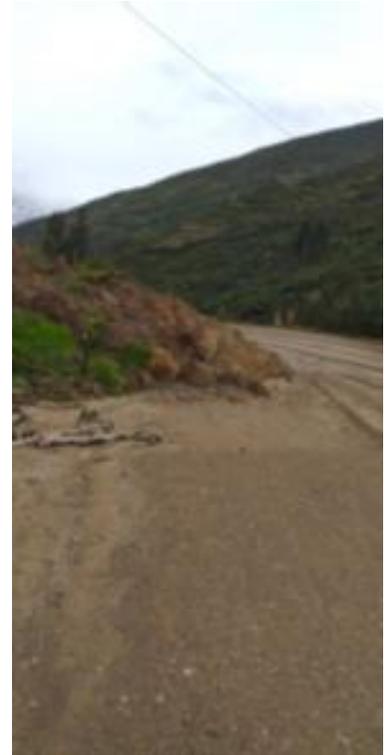
PROGRESIVA KM. 220+195  
VISITA DE MONITOREO EN EL TRAMO II: DERRUMBE

En la progresiva km. 220+195 se realiza recorrido de monitoreo al tramo 2 donde se observa que ha ocurrido un derrumbe que invade la mitad de la calzada de la vía.

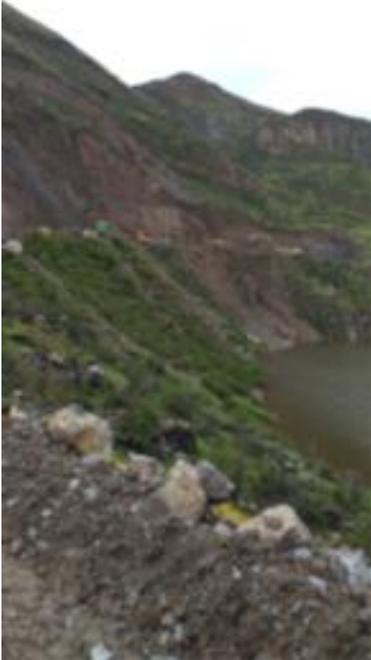
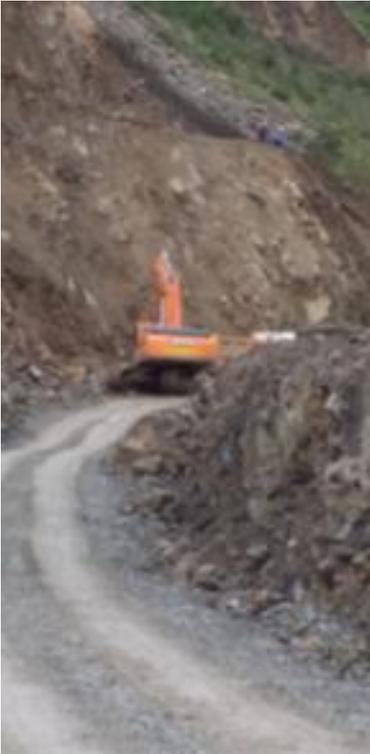
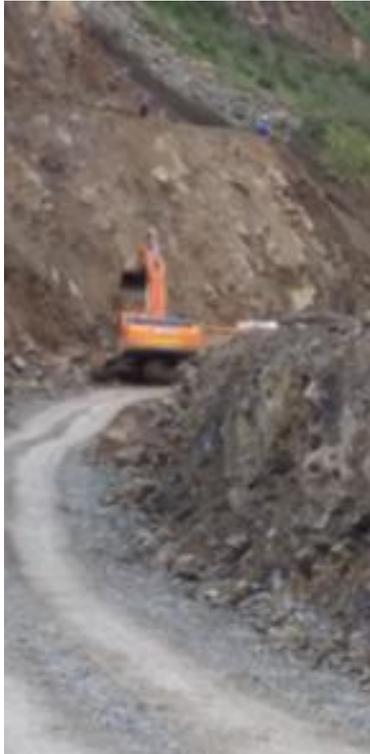
**Actividades:**  
PROGRESIVA KM. 200+260 A KM 200+360  
200.0 MOVIMIENTO DE TIERRAS: : Partida 205.C EXCAVACION EN EXPLANACIONES EN ROCA FIJA:

**CDescripcion\_\_\_\_\_:**  
En la progresiva Km. 200+260 a 200+360 se realiza la excavación en explanaciones en roca fija .Se utiliza una perforadora rock drill y Una excavadora de oruga que trabaja excavando en la explanación para la remoción del material excavado y un cargador frontal para la carga del material en 16 volquetes. trabajan: 1 capataz, 1 técnico de seguridad, 2 operadores, 2 obreros, 16 choferes, 2 vigías

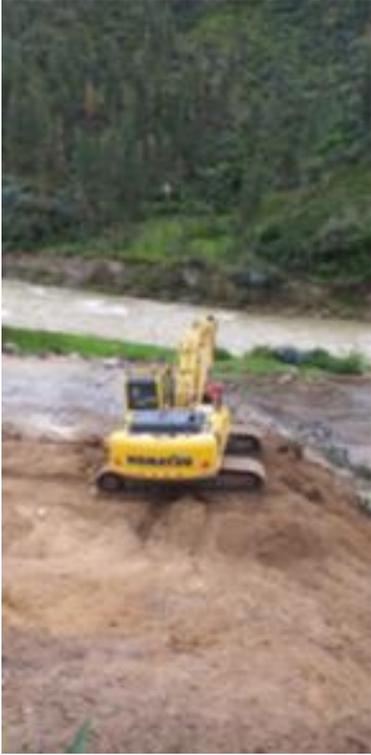
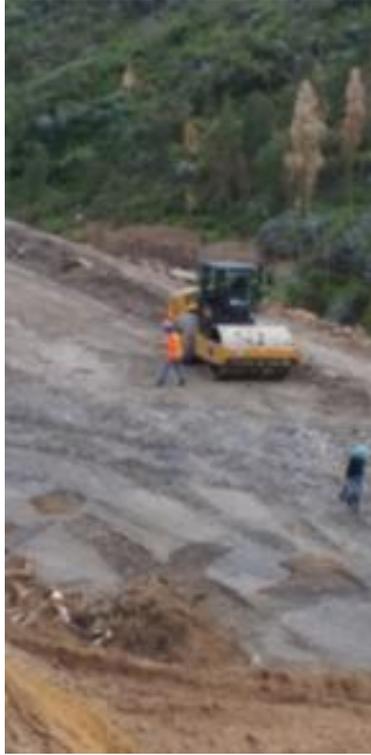
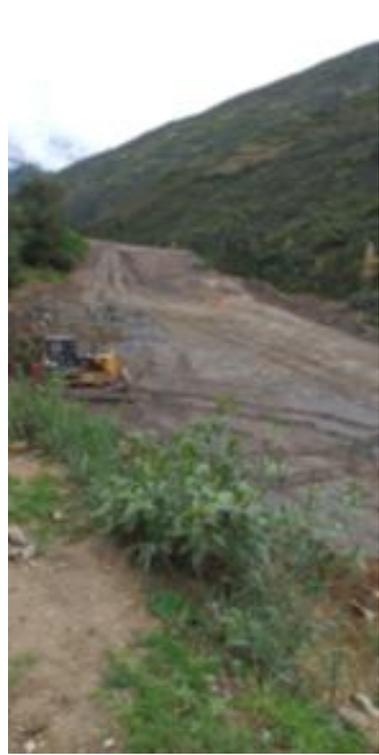
**Actividades:**  
PROGRESIVA KM. 220+200  
900.0 PROTECCION AMBIENTAL : 907 PROGRAMA DE CIERRE DE OBRA: 907,C  
ACONDICIONAMIENTO DE DESECHOS Y MATERIAL EXCEDENTE

**CDescripcion** \_\_\_\_\_:  
En la progresiva Km. 220+200 Se realiza el acondicionamiento de desechos y material excedente como programa de cierre de protección ambiental. Se utiliza : 1 tractor de empuje, 1 compactadora de rodillo 1 excavadora de oruga y 8 volquetes. Trabajan: 1 capataz, 2 obreros, 3 operadores, 2 vigías.

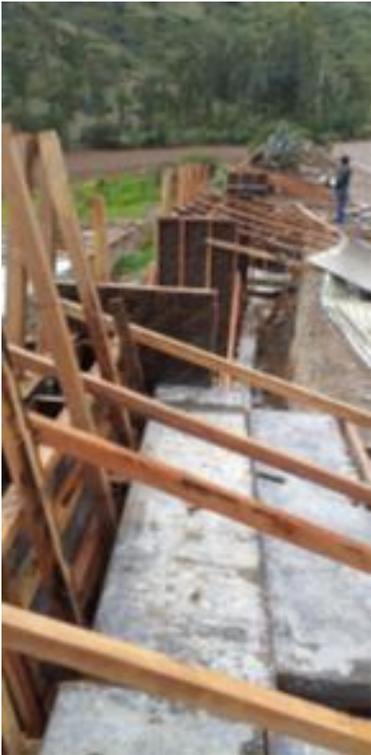
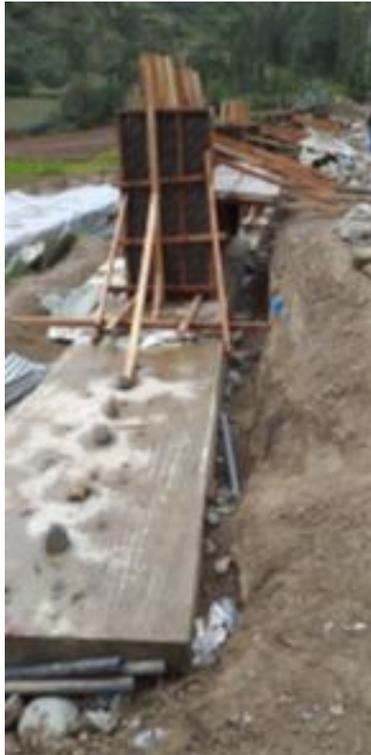
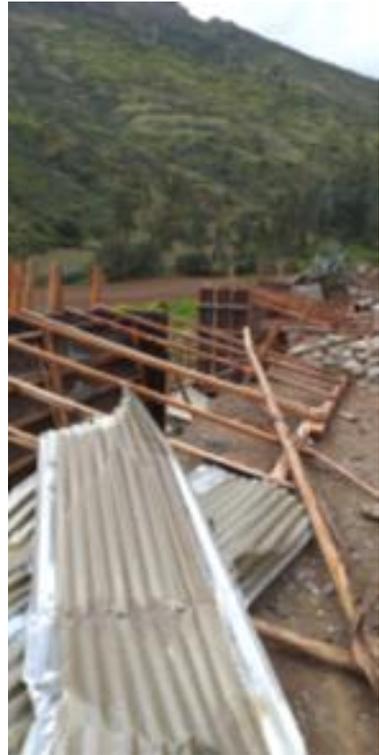
**Actividades:**  
PROGRESIVA KM. 221+725 A KM.221+765  
VISITA DE VERIFICACIÓN DE ACTIVIDADES EJECUTADAS: ENCOFRADO DE MUROS CICLOPEOS  
600.0 OBRAS DE ARTE Y DRENAJE: Partida 612.A ENCOFRADO Y DESENCOFRADO PARA OBRAS DE ARTE:  
encofrado muelo ciclope9

**CDescripcion\_\_\_\_\_:**  
En la progresiva km. 221+725 a km. 221+765 Se verifica la ejecución de encofrado de tres secciones de muro ciclópeo. No hay trabajadores en la zona de trabajo el día de hoy.

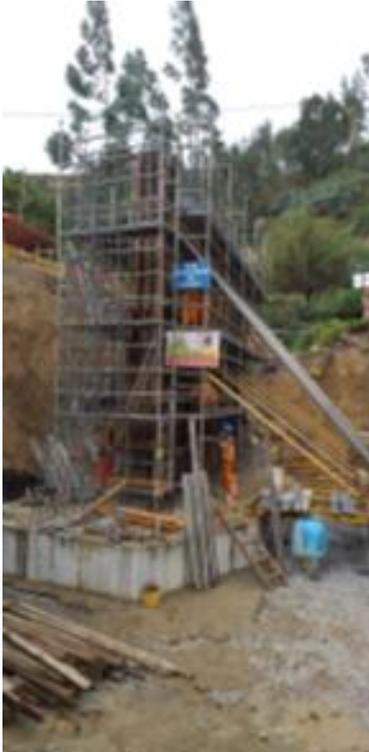
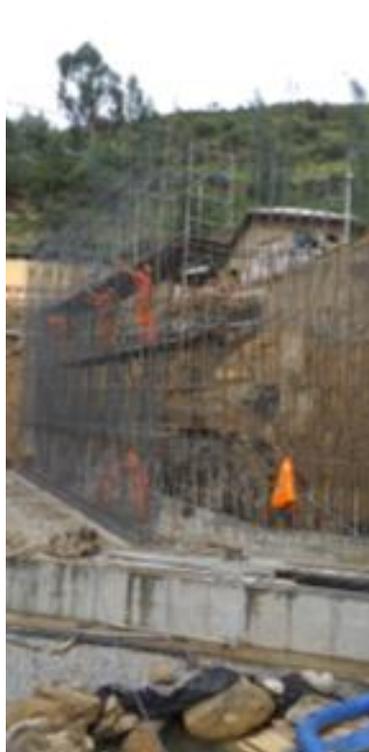
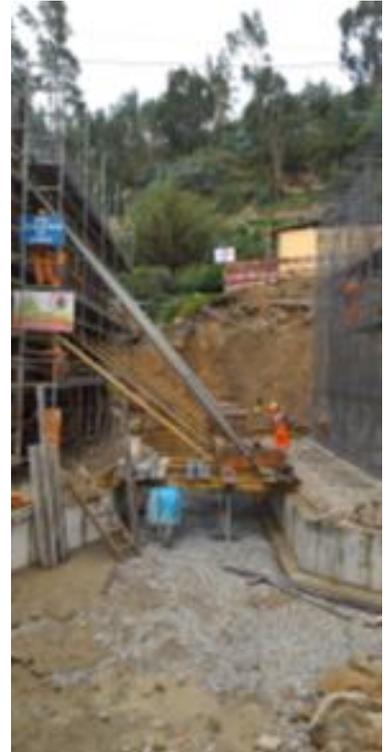
PROGRESIVA KM. 223+369  
1000.0 PUENTES MENORES: 1000.2 CIMENTACION: 1000.3 ESTRIBOS: Partida 612.A1: ENCOFRADO Y DEENCOFRADO EN SECO: Partida 615.A ACERO DE REFUERZO FY= 4200 KG/CM2:

En la progresiva KM. 223+369 se verifica la realización del vaciado de concreto a los cimientos del estribo de entrada y salida, se realiza la colocación de acero de refuerzo y encofrado del cuerpo de los estribos de de entrada y salida al Puente Menor Michivilca Rumi. trabajan: 1 capataz, 18 obreros 2 vigías.

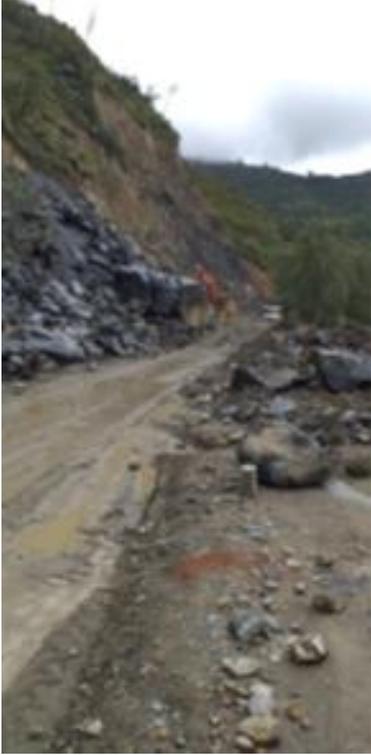
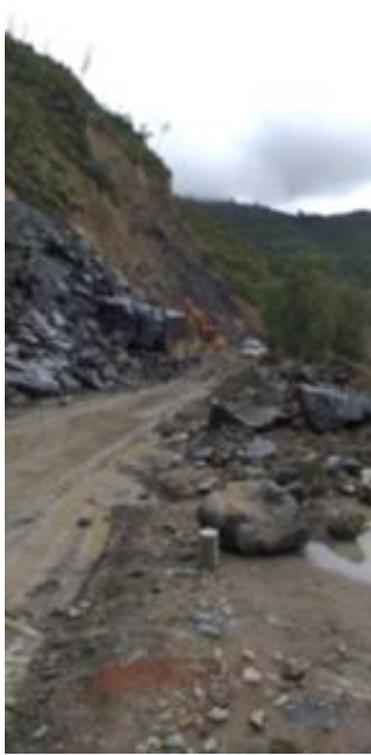
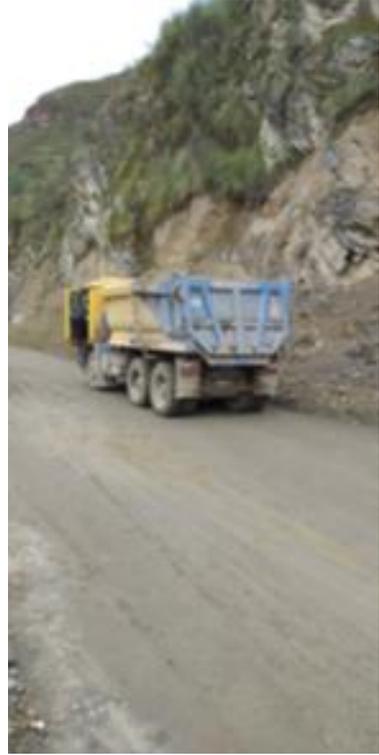
**Actividades:**  
PROGRESIVA KM. 224+700  
200.0 MOVIMIENTO DE TIERRAS: Partida 205.C EXCAVACION EN EXPLANACIONES EN ROCA FIJA:

**CDescripcion** \_\_\_\_\_:  
En la progresiva Km. 224+700 se realiza la excavación en explanaciones en roca fija. Se utiliza dos excavadoras de oruga, una que trabaja excavando en la explanación y la otra para la remoción del material excavado y la carga del material en 5 volquetes. trabajan: 1 capataz, 1 técnico de seguridad, 2 operadores, 2 obreros, 5 choferes, 2 vigías.

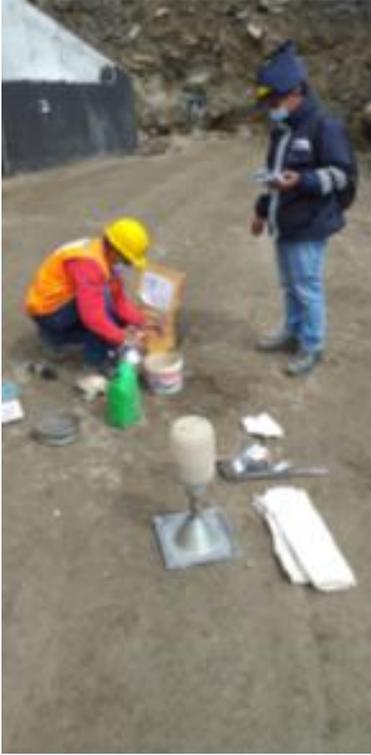
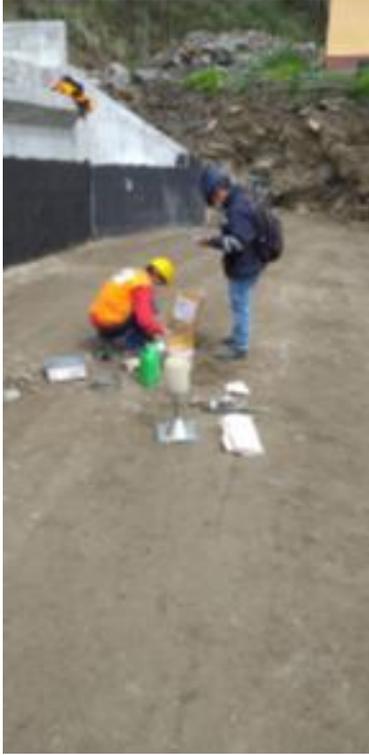
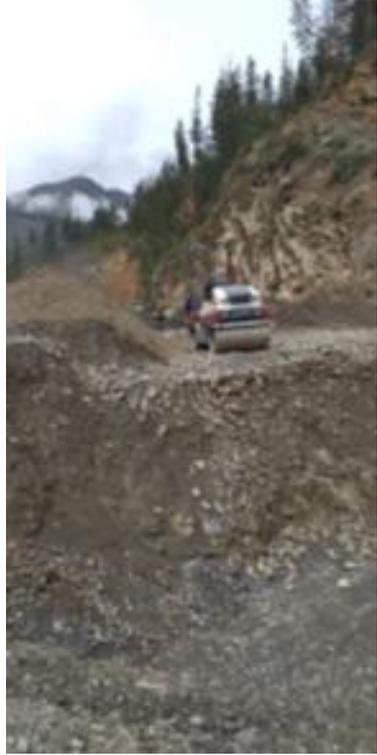
**Actividades:**  
PROGRESIVA KM. 225+325  
1000.0 PUENTES MENORES: 1000.3 ESTRIBOS: partida 605.A: RELLENO PARA ESTRUCTURAS: PUENTE JATUNGAGRA

**CDescripcion** \_\_\_\_\_:  
En la progresiva km. 225+325 se realiza el relleno para estructuras en el sitio del cauce y en las zonas adyacentes de salida al Puente menor jatungagra: se utiliza una mini compactadora de rodillo y un cargador frontal, herramientas menores, trabajan: 1capataz, 2 operadores, 4 obreros, 2 técnicos, 1 técnico de la Supervisión.

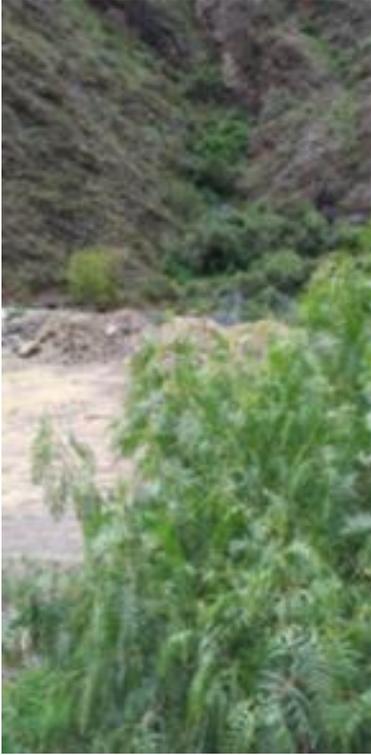
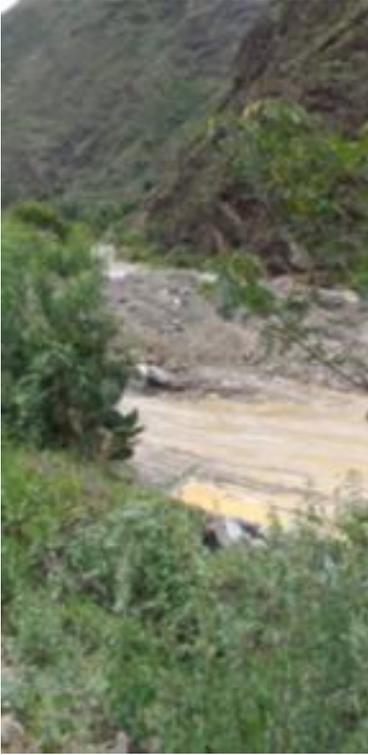
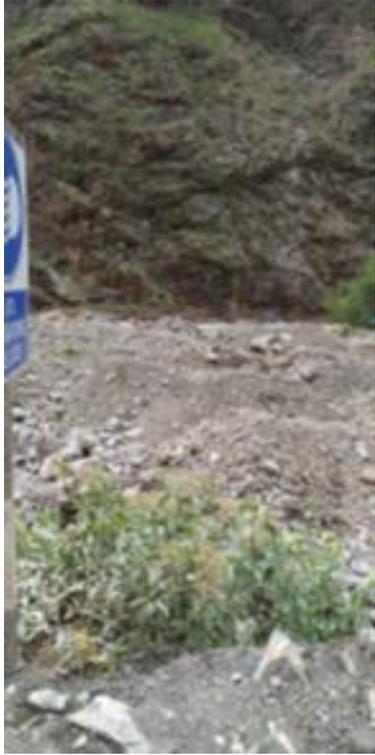
**Actividades:**  
PROGRESIVA KM. 239+050  
VISITA DE MONITOREO HASTA EL DME UBICADO EN EL TRAMO III: ACOPIO DE MATERIAL EXCEDENTE

**CDescripcion\_\_\_\_\_:**  
En la progresiva Km. 239+050 Se realiza visita de monitoreo al DME ubicado en el tramo 3 , sitio de acopio de desechos y material excedente. utilizan 9 volquetes que transportan material desechable desde la progresiva 225+500 , trabajan 1 vigía, 1 capataz, 9 choferes.

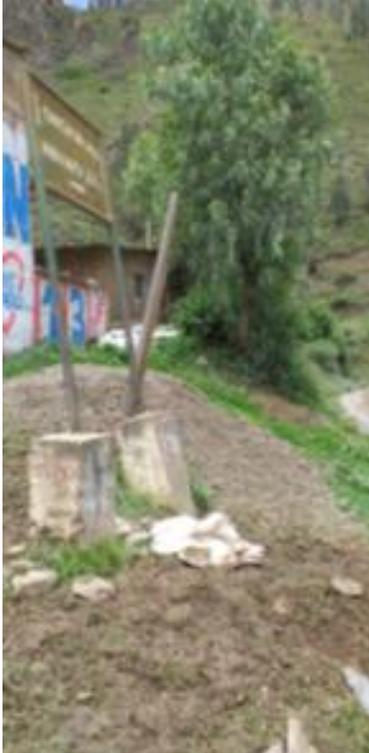
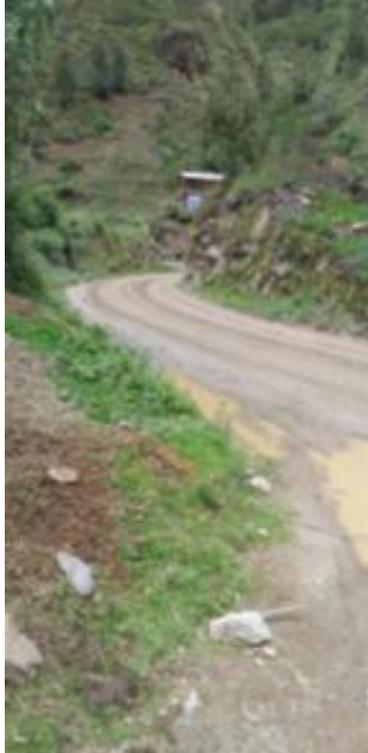
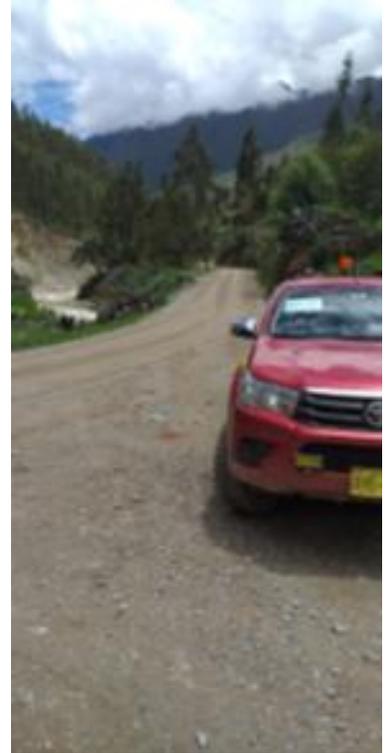
**Actividades:**  
230000PROGRESIVA KM. 230+000  
VISITA DE MONITOREO AL FINAL DEL TRAMO II: Desvio CHacayan

**CDescripcion\_\_\_\_\_:**  
En la progresiva km. 230+000 se realiza visita de monitoreo al final del tramo 2 ( desvio Chacayán) sin actividad en este sector.
