## BITACORA ELECTRÓNICA DE OBRA

| Confir<br>ma<br>Bitaco<br>ra:<br>Si | Nro<br>Inform<br>e:<br>027 | Fecha Informe:<br>04-02-2021 | Nombre De La Obra:<br>Carretera Moquegua - Omate<br>- Arequipa Tramo: II km. 35 al<br>km. 153.50 | Personal Encargado:<br>CUTIPA MONZON NESTOR<br>ARNULFO |

REPORTE DEL JUEVES 04 DE FEBRERO DEL 2021

## Panel Fotográfico de la Bitacora de Obras

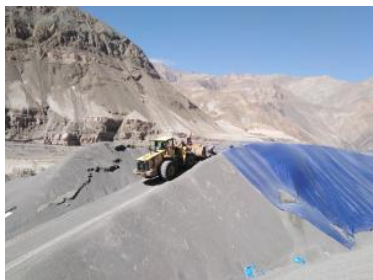
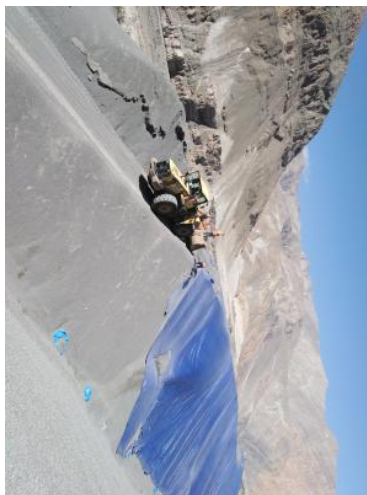
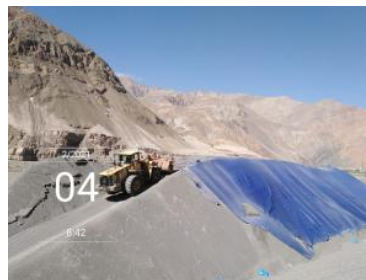
UBICACION: KM 84+400

PARQUE INDUSTRIAL, PROTECCION DE MATERIAL DE CONTAMINACION DE POLVO.

PERSONAL UTILIZADO: 02 VIGIAS, 03 PEON Y 01 JEFE DE GRUPO  
MAQUINARIA(INCL. OPERADOR) : 01 VOLQUETE, 01 CARGADOR FRONTAL, 01  
CAMION CISTERNA AGUA, 01 MICRO BUS TRASLADO DE PERSONAL.

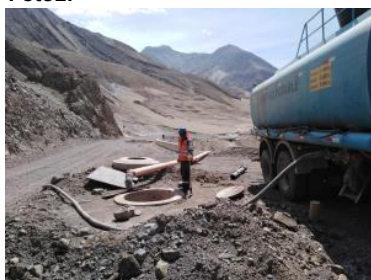
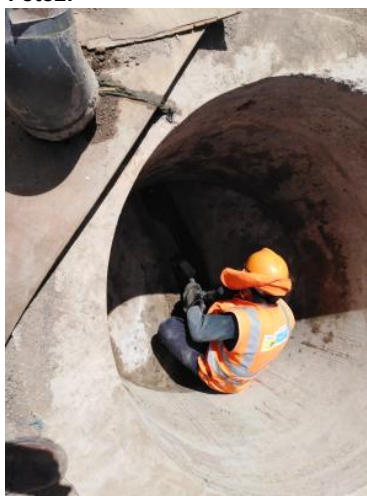
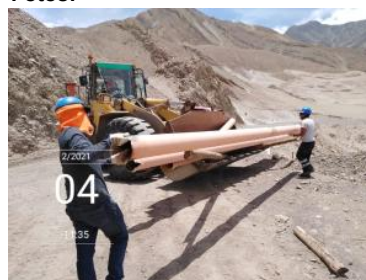
UBICACION: KM 86+935

DESATORO DE BUZON Y LIMPIEZA DE TUBERIAS

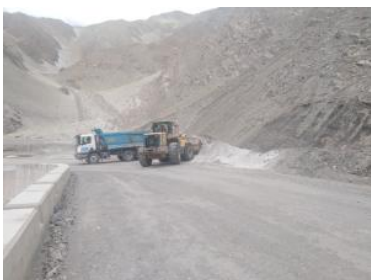
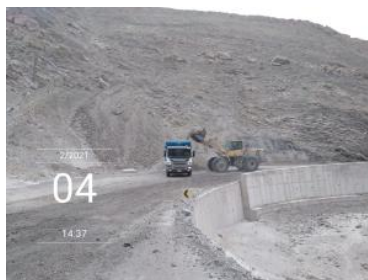
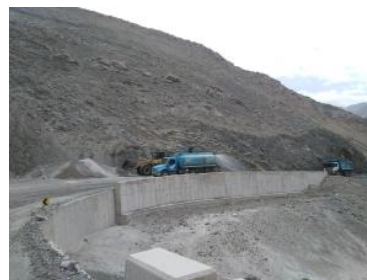
UBICACION: PROGRESIVA KM 87+400

MANTENIMIENTO DE VIA: ELIMINACION DE MATERIAL DE DESLIZAMIENTO DE TALUDES.
