## **BITACORA ELECTRÓNICA DE OBRA**

| | 6 | 04-02-2021 | Carretera Chuquicara-Puente Quiroz – Taucu-Cabana-Huandoval-Pallasca, Tramo: Taucu- Pallasca | NATALY SUSI CABALLON PAUCAR |

INFORME DIARIO N°06

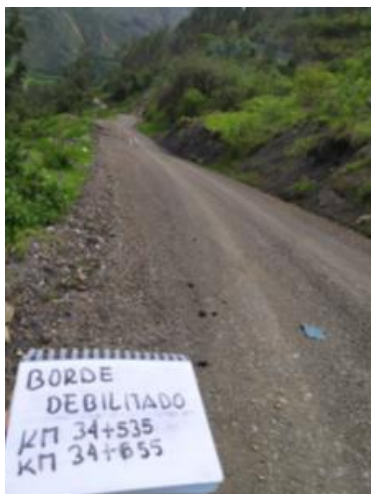
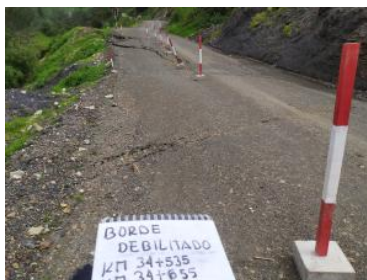
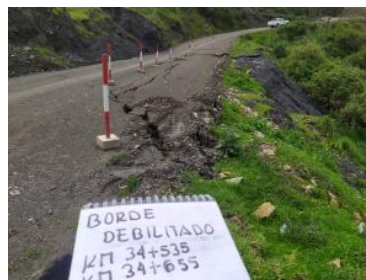
BORDE DEBILITADO KM34+535\_ KM 34+655.

•Borde débil por falla geológica KM 34+535 – KM 34+655.

BORDE DEBILITADO POR FALLA GEOTECNICA UBICADO EN EL KM34+535\_ KM 34+655

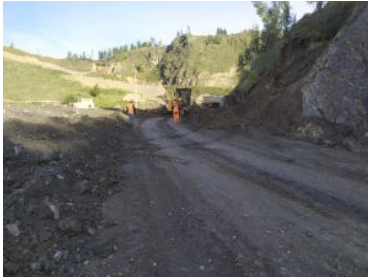
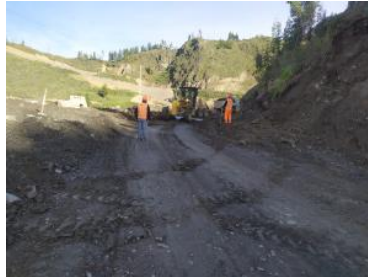
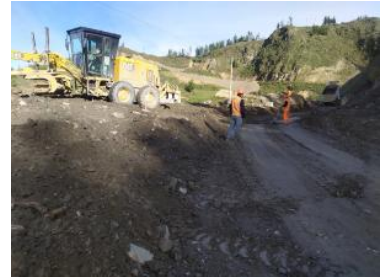
MANTENIMIENTO DE VIAS KM 22+430\_ KM 22+540

**CDescripcion\_\_\_\_\_:**PERSONAL: 1 OFICIAL, 2 VIGIAS, 1 OPERADOR, 1 PEON.  
MAQUINARIAS UY EQUIPOS: 1 MOTONIVELADORA, 2 RADIOS  
HERRAMIENTAS MANUALES.**Foto1:**

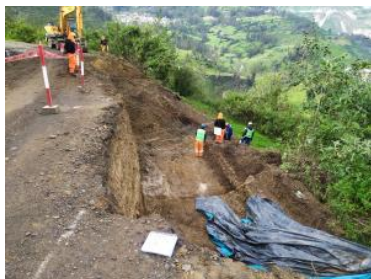
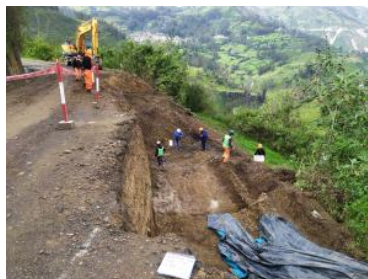
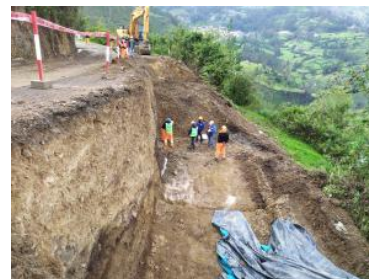
- EXCAVACIÓN PARA MURO DE C°A° UBICADO EN EL KM 37+300.
- REALIZACIÓN DEL ENSAYO DE PENETRACIÓN LIGERA (DPL).

PERSONAL: 2 TÉCNICOS DE LABORATORIO (SUPERVISIÓN Y CONTRATISTA), 2 AUXILIARES DE LABORATORIO (SUPERVISIÓN Y CONTRATISTA), 1 OFICIAL, 3 PEONES, 1 OPERADOR, 2 VIGIAS.  
MAQUINARIAS Y EQUIPO: 1 EXCAVADORA SOBRE LLANTAS, EQUIPO DE DPL.

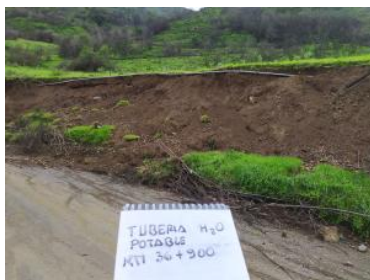
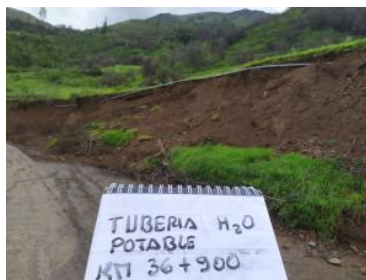
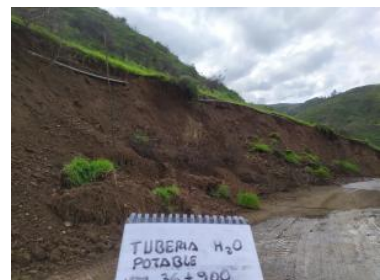
TUBERIA 8" DE AGUA POTABLE KM 36+900 - KM 36+940.

SE APRECIA TUBERIA DE AGUA POTABLE DE 8" DESCUBIERTO, YA QUE EN ESE TRAMO EL TALUD DESCENDIO.
