## BITACORA ELECTRÓNICA DE OBRA

### REGISTRO DE LA BITACORA Y FOTO DEL CUADERNO DE OBRA

<b>Confirma Bitacora:</b>	<b>Nro Informe:</b>	<b>Fecha Informe:</b>	<b>Nombre De La Obra:</b>	<b>Personal Encargado:</b>
	7	05-02-2021	Carretera Chuquicara-Puente Quiroz – Tauca-Cabana-Huandoval-Pallasca, Tramo: Tauca- Pallasca	NATALY SUSI CABALLON PAUCAR

INFORME DIARIO N°06

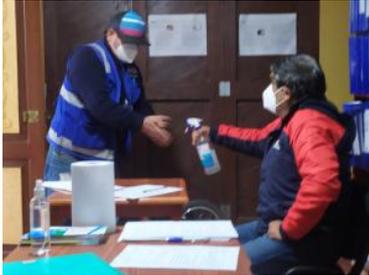
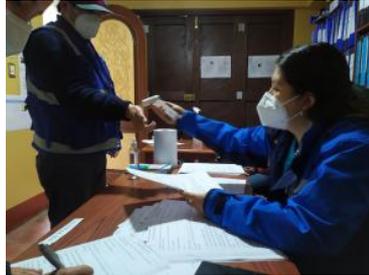
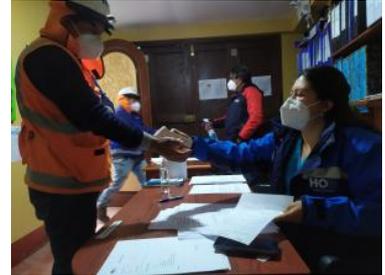
1

CONTROL DE TEMPERATURA, RELLENADO DE FICHA DE SINTOMATOLOGÍA COVID Y DESINFECCIÓN DE MANOS DEL PERSONAL DE SUPERVISIÓN ANTES REALIZAR SUS ACTIVIDADES.

- LA LICENCIADA EN ENFERMERIA MARITA VERGARAY VIVAR REALIZA CONTROL DE LA TEMPERATURA, RELLENADO DE FICHA DE SINTOMATOLOGÍA COVID Y DESINFECCIÓN DE MANOS DEL PERSONAL DE SUPERVISIÓN ANTES REALIZAR SUS ACTIVIDADES EN CONCORDANCIA A LOS LINEAMIENTOS ESTABLECIDOS POR MINSA.
- TERMOMETRO.

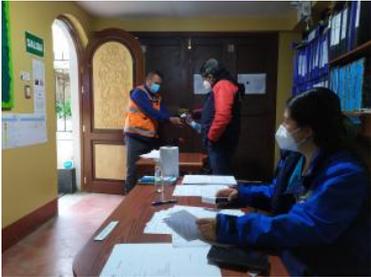
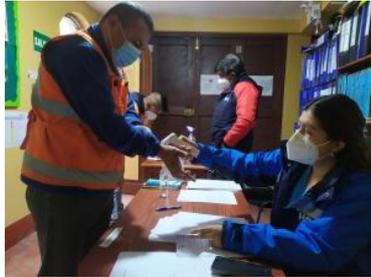
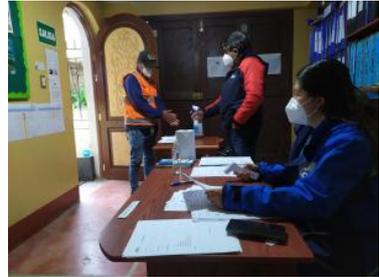
2

**Actividades:**  
CONTROL DE TEMPERATURA, RELLENADO DE FICHA DE SINTOMATOLOGÍA COVID Y DESINFECCIÓN DE MANOS DEL PERSONAL DE SUPERVISIÓN ANTES REALIZAR SUS ACTIVIDADES.

**CDescripcion** \_\_\_\_\_:  
-TOMA DE TEMPERATURA, RELLENADO DE FICHA DE SINTOMATOLOGÍA COVID Y DESINFECCIÓN DE MANOS DEL PERSONAL DE SUPERVISIÓN ANTES REALIZAR SUS ACTIVIDADES EN CONCORDANCIA A LOS LINEAMIENTOS ESTABLECIDOS POR MINSA.  
- TERMOMETRO

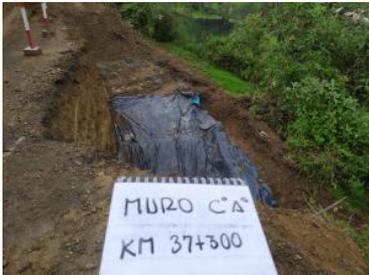
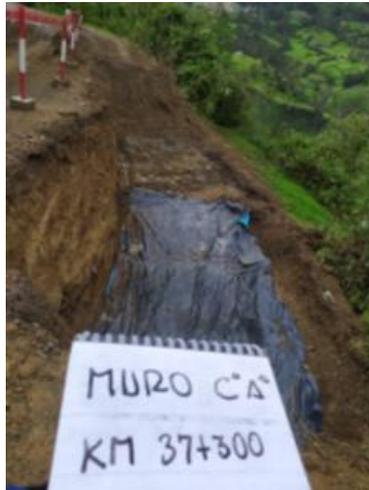
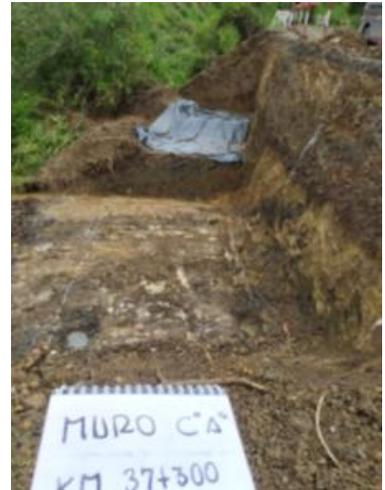
3

REPLANTEO DE PAÑOS PARA MURO DE CONCRETO A KM 37+300.

PERSONAL: 1 TOPOGRAFO, 1 ASISTENTE DE TOPOGRAFÍA, 1 AYUDANTE.

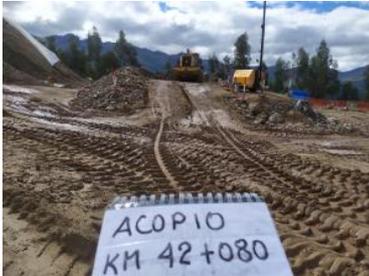
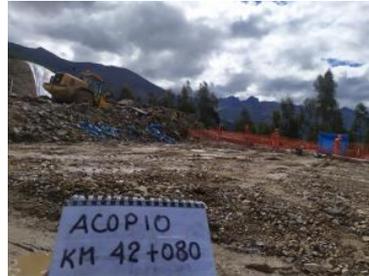
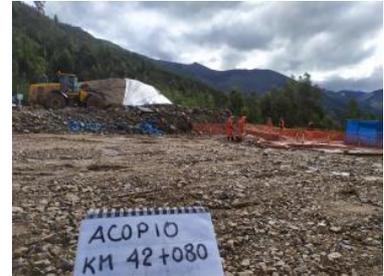
4

ACOPIO KM 42+080, LIMPIEZA DE LA FOSA, ÁREA DONDE SE LAVA EL MATERIAL DE CANTERA.

PEON: 1 OFICIAL, 1 OPERADOR, 3PEONES.  
MAQUINARIAS Y EQUIPOS: 1 CARGADOR FRONTAL.  
HERRAMIENTAS MANUALES.

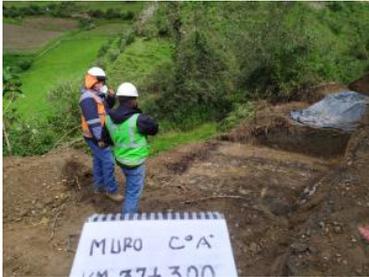
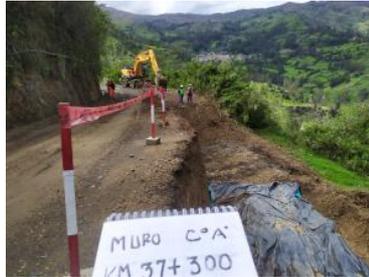
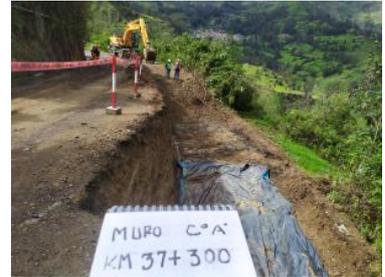
5

**Actividades:**  
EXCAVACIÓN PARA MURO DE CONCRETO ARMADO UBICADO EN EL KM 37+300.

PERSONAL: 1 INGENIERO ESPECIALISTA DE CONTROL DE CALIDAD, 1 ASISTENTE DE CALIDAD, 2 PEONES, 1 OPEARAIO, 2 VIGIAS.  
EQUIPOS Y MAQUINARIAS: 1 EXCAVADORA SOBRE LLANTA.  
- COMO YA SE HABIA INFORMADO QUE, AL EXCAVAR SE APRECIO FOCOS DE AGUA; LA SOLUCIÓN PLANTEADA Y EN CONSENSO EN CAMPO (CON LA SUPERVISIÓN Y EL CONTRATISTA) ES ATRAVEZ MEJORAMIENTO CON ESPOLÓN PARA DRENAR EL AGUA.

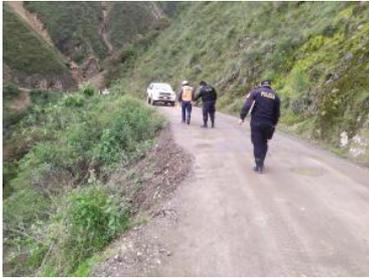
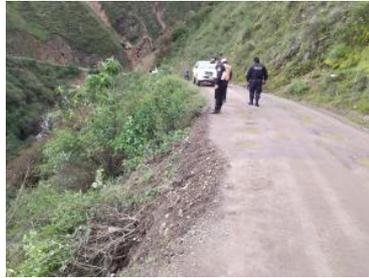
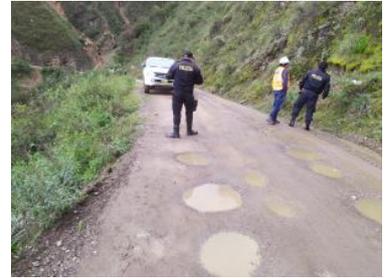
6

CONSTATACIÓN POLICIAL DEL ACCIDENTE DE TRANSITO KM 38+340-KM38+360.

CONSTATACIÓN POLICIAL DE LOS HECHOS OCURRIDOS DEL ACCIDENTE DE TRANSITO

- EN EL PUNTO DE HECHO OCURRIDO SE CONSTITUYO LOS POLICIAS Y EL ESPECIALISTA DE SEGURIDAD DE LA SUPERVISIÓN ING. RUBINO CRUZ.

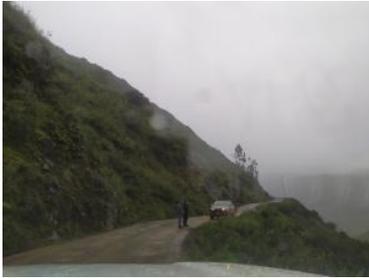
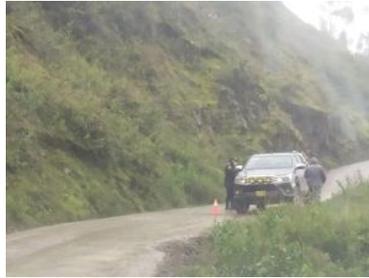
7

CONSTATACIÓN POLICIAL DEL ACCIDENTE DE TRANSITO KM 38+340-KM38+360.

CONSTATACIÓN POLICIAL DE LOS HECHOS OCURRIDOS DEL ACCIDENTE DE TRANSITO.

- EN EL PUNTO DE HECHO OCURRIDO SE CONSTITUYO LOS POLICIAS Y EL ESPECIALISTA DE SEGURIDAD DE LA SUPERVISIÓN ING. RUBINO CRUZ.

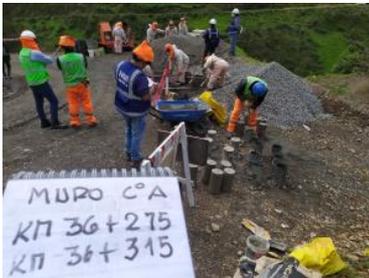
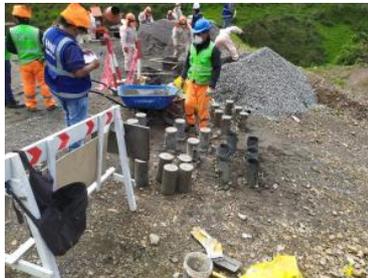
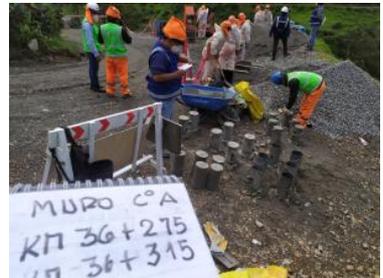
9

**CONTROL DE CALIDAD:** TOMA DE MUESTRAS DE CONCRETO F'C=210KG/CM2 ZAPATA PAÑO N°7 UBICADO EN EL KM 36+305- KM 36+310.

**PERSONAL:** 2 AUXILIARES DE CONTROL DE CALIDAD (SUPERVISIÓN Y CONTRATISTA).  
**EQUIPOS Y MAQUINARIAS:** BRIQUETAS

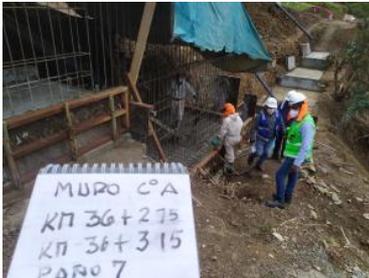
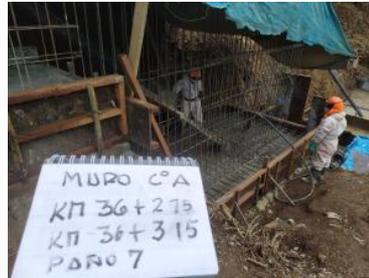
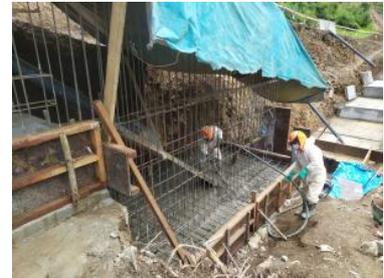
10

VIBRADO DEL VACIADO DE ZAPATA PAÑO N°7 DEL MURO C°A° UBICADO EN EL  
KM 36+275 - KM36+315

PERSONAL: 2 OPERARIOS, 1 TÉCNICO DE CALIDAD DE SUPERVISIÓN, 1  
TÉCNICO DE OBRAS DE ARTE DE SUPERVISIÓN, 1 INGENIERO ASISTENTE DEL  
CONTRATISTA.

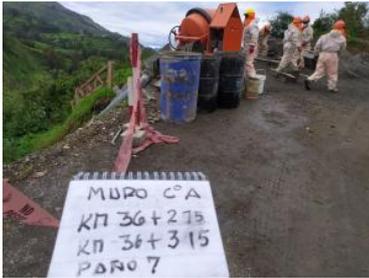
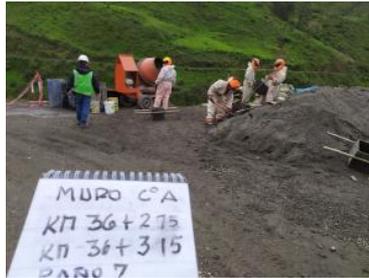
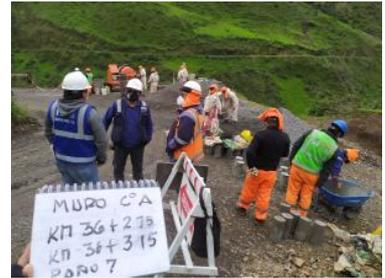
11

- VACIADO DE ZAPATA PAÑO 7 DEL MURO DE C°A° UBICADO EN EL KM 36+275-KM 36+315.
- CONTROL DE CALIDAD DE ZAPATA PAÑO 7 DEL MURO DE C°A° UBICADO EN EL KM 36+275-KM 36+315.

PERSONAL: ING. DE CALIDAD ICC, 1 ING. ASISTENTE ICC, 2TÉCNICO DE OBRAS DE ARTE ( SUPERVISIÓN Y CONTRATISTA), 2 ASISTENTES DE CALIDAD (SUPERVISIÓN Y CONTRATISTA), 2 OFICIALES, 2OPERARIOS, 4PEONES, 2 VIGIAS.

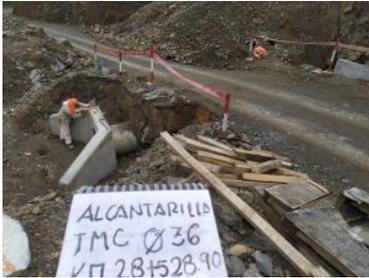
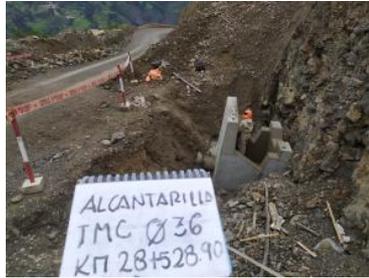
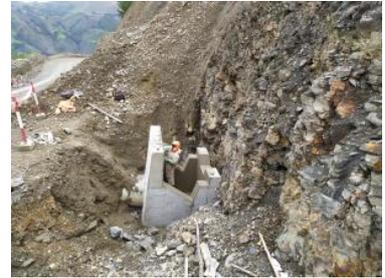
12

**Actividades:**  
SOLAQUEADO DE ALCANTARILLA TMC 36" UBICADO EN EL KM 28+528.90

**CDescripcion** \_\_\_\_\_:  
PERSONAL: 1 OPERARIO, 1 OFICIAL.  
HERRAMIENTAS MANUALES.

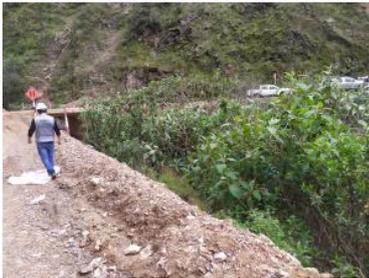
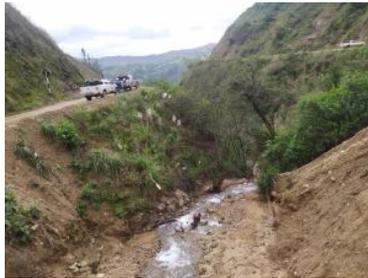
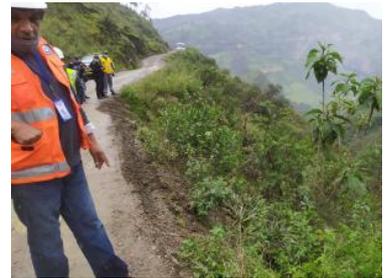
13

Hoy 05.02.2021 a horas 9:45 am ocurrió un accidente de tránsito en el KM 38+340 - KM 38+360, de la unidad de transporte del personal de laboratorio de supervisión (combi de placa ANQ-252); relación del personal que se encontraba dentro de la unidad: Amador Guillermo Gamarra (jefe de laboratorio, condición de salud muy grave), Herbert Edison Rodríguez Mejía (Téc. Laboratorio N° 1, Condición De Salud Grave), Teófilo Culqui Santillan (controlador de suelos N°1, condición de salud grave), Edgar Salvatierra Lindo (chofer condición de salud grave).

ACCIDENTE AUTOMOVILISTICO DE LA UNIDAD DE TRANSPORTE DE PERSONAL DE LABORATORIO DE SUPERVISIÓN (COMBI DE PLACA ANQ-252) KM 38+340 - KM 36+360.

- EL ACCIDENTE OCURRIO A HORAS 9:45 AM EN EL KM 38+340 - KM 38+360, DE LA UNIDAD DE TRANSPORTE DEL PERSONAL DE LABORATORIO DE SUPERVISIÓN (COMBI DE PLACA ANQ-252)  
- RELACION DEL PERSONAL QUE SE ENCONTRABA DENTRO DE LA UNIDAD: AMADOR GUILLERMO GAMARRA (JEFE DE LABORATORIO, CONDICIÓN DE SALUD MUY GRAVE), HERBERT EDISON RODRÍGUEZ MEJÍA (TÉC. LABORATORIO N° 1, CONDICIÓN DE SALUD GRAVE), TEÓFILO CULQUI SANTILLAN (CONTROLADOR DE SUELOS N°1, CONDICIÓN DE SALUD GRAVE), EDGAR SALVATIERRA LINDO (CHOFER CONDICIÓN DE SALUD GRAVE).

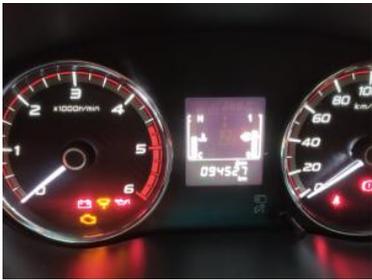
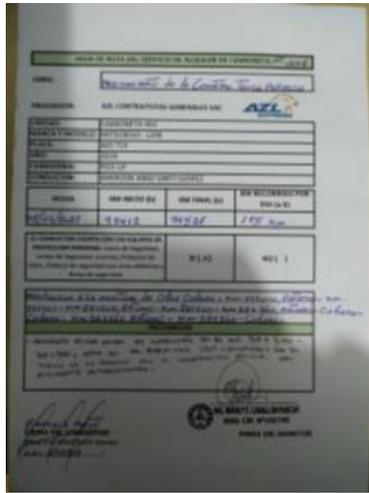
14

**Actividades:**  
**CONTROL DEL KILOMETRAJE DE LA CAMIONETA**

**CDescripcion\_\_\_\_\_:**  
**CONTROL DEL KILOMETRAJE DE LA CAMIONETA PARA LOS TRABAJOS DE MONITOREO.**
