BITACORA ELECTRÓNICA DE OBRA

Confirma Bitacora: Si
Nro Informe: 028
Fecha Informe: 05-02-2021
Nombre De La Obra: Carretera Oyon- Ambo, Tramo II: Dv. Cerro de Pasco- Dv. Chacayan
Personal Encargado: BORIS WALTER AYLLÓN CARCELÉN

NUMERO DE INFORME : 0028
CONTRATO DE OBRA: No. 167-2018-MTC/ 20.2 de fecha 20/12/2018- Con precios de Octubre del 2017
EMPRESA CONTRATISTA: CONSORCIO CARRETERO DEL PERU (CHINA GEZHOUBA GROUP COMPANY LIMITED SUCURSAL DEL PERU Y EIVI S.AC.)
OBRA: Mejoramiento de la Carretera OYON - AMBO TRAMO 2 DESVIO CERRO DE PASCO DESVIO CHACAYAN TRAMO 2 progresiva km. 181+000 a la progresiva km. 230+000
Visita desde Yanahuanca (Km. 215+400) hasta la progresiva km. 181+000 (desvio Cerro de Pasco)

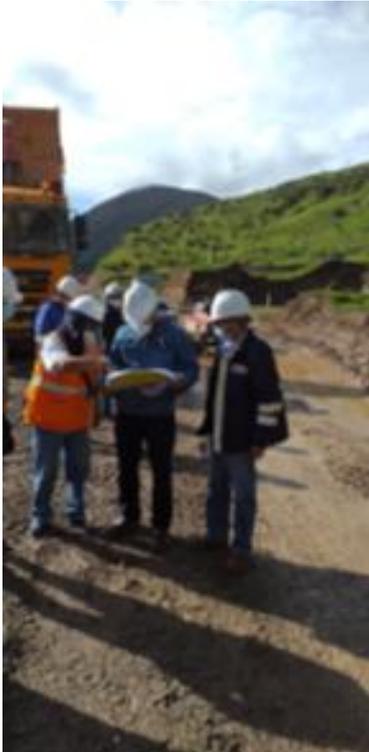
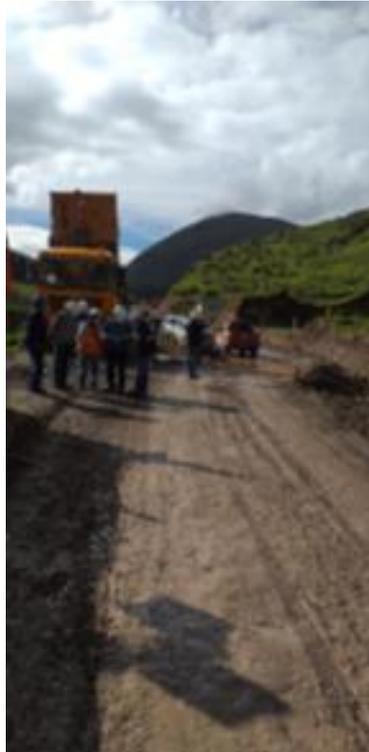
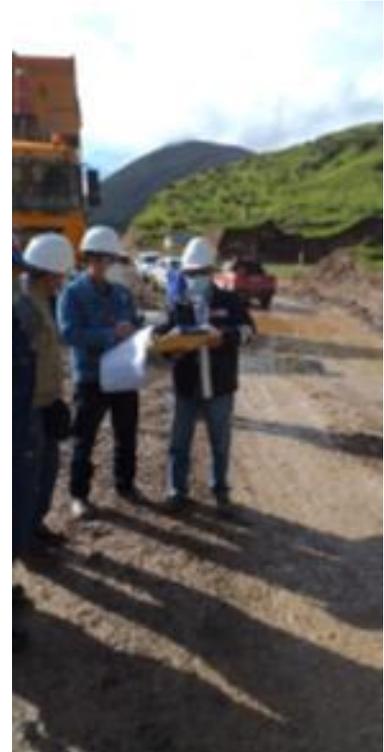
PROGRESIVAS KM. 204+000 A KM. 205+000
VISITA DE MONITOREO A SECTORES DE CHINCHE: LABORES DE INSPECCIÓN DE LIBERACION DE PREDIOS E INTERFERENCIAS EN LA VIA

Entre la progresiva km. 204+000 a km. 205+000 se realiza actividades de inspección de ubicación de interferencias (postes electricos, telefonía, cercos, etc.) desde Chinche Rabi hasta chinche Tingo , donde el especialista técnico de liberación de predios inspecciona junto con los contratistas de las diferentes empresas encargadas de remover postes eléctricos y de telefonía.

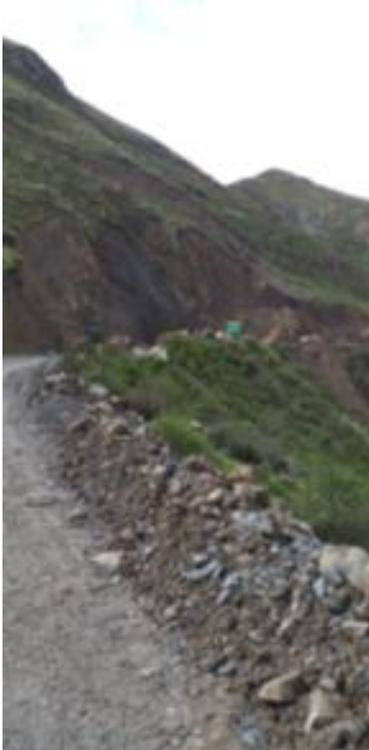
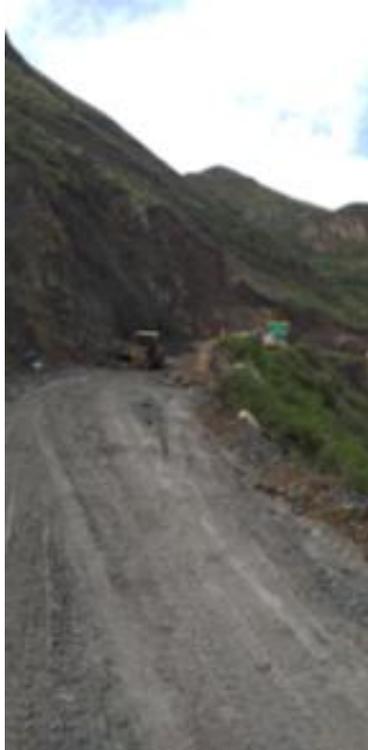
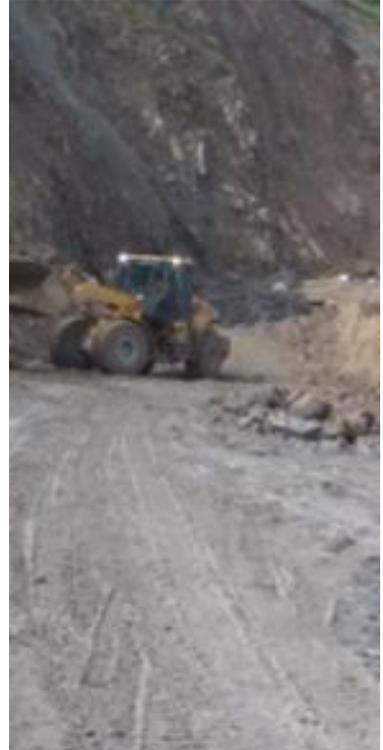
PROGRESIVA KM. 200+250 A KM 200+350
200.0 MOVIMIENTO DE TIERRAS: : Partida 205.C EXCAVACION EN EXPLANACIONES EN ROCA FIJA:

En la progresiva Km. 200+250 a 200+350 se realiza la excavación en explanaciones en roca fija .Se utiliza una perforadora rock drill y Una excavadora de oruga que trabaja excavando en la explanación para la remoción del material excavado y un cargador frontal para la carga del material en 18 volquetes. trabajan: 1 capataz, 1 técnico de seguridad, 2 operadores, 2 obreros, 18 choferes, 2 vigías

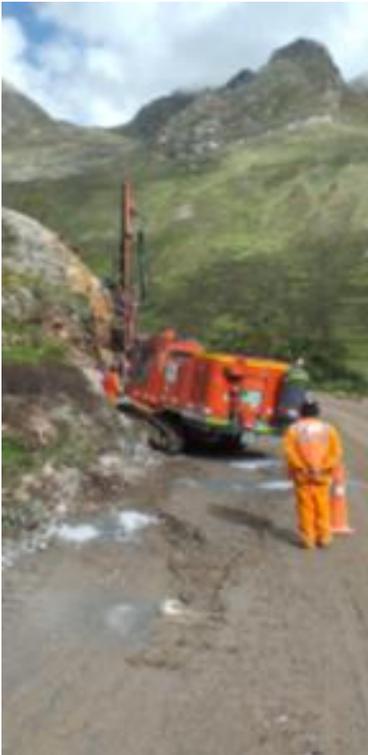
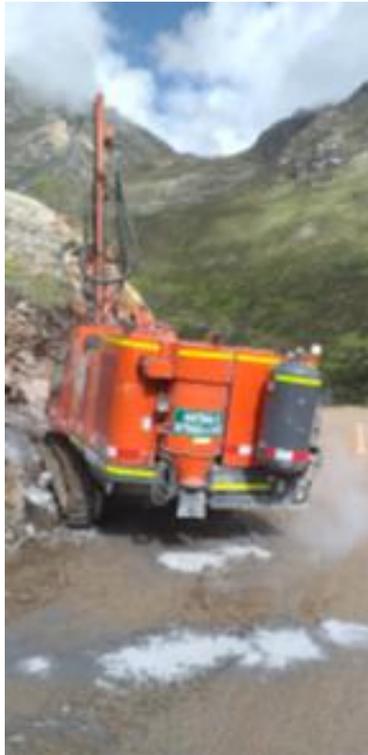
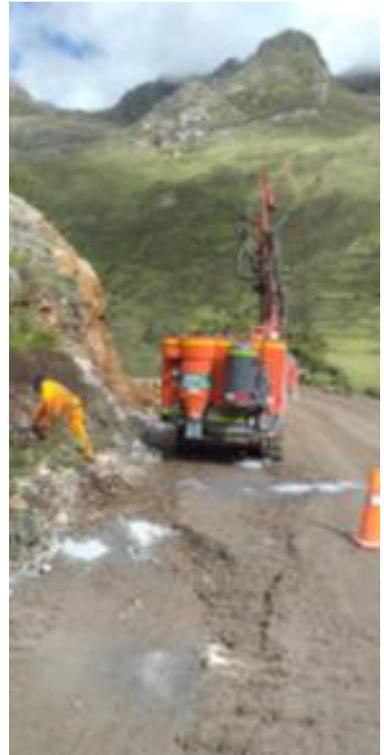
PROGRESIVA KM. 199+290

En la progresiva Km. 199+290 se realiza la excavación en explanaciones en roca fija .Se utiliza una perforadora rock drill que trabaja perforando en la explanación. trabajan: 1 capataz, 1 técnico de seguridad, 1 operador, 2 vigías

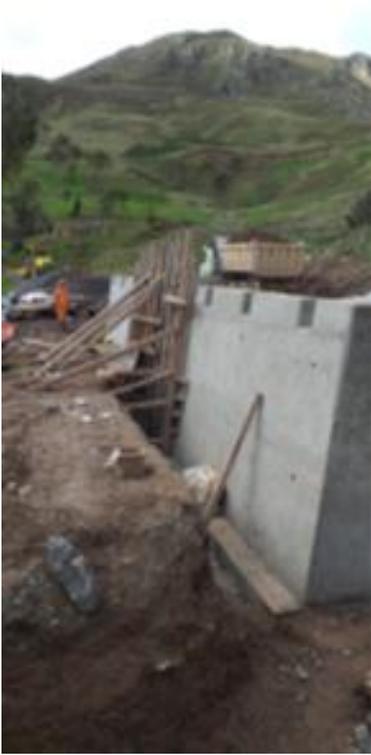
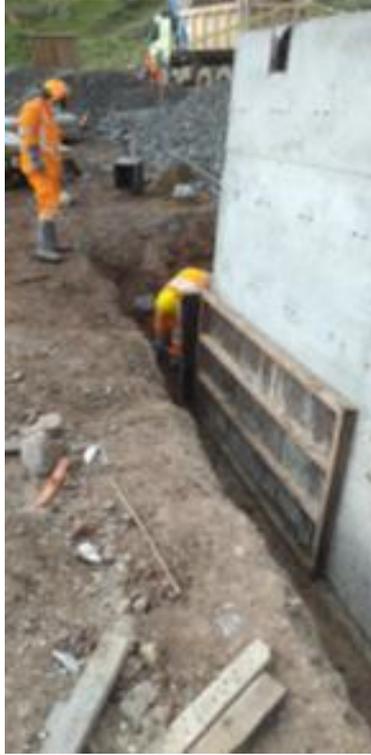
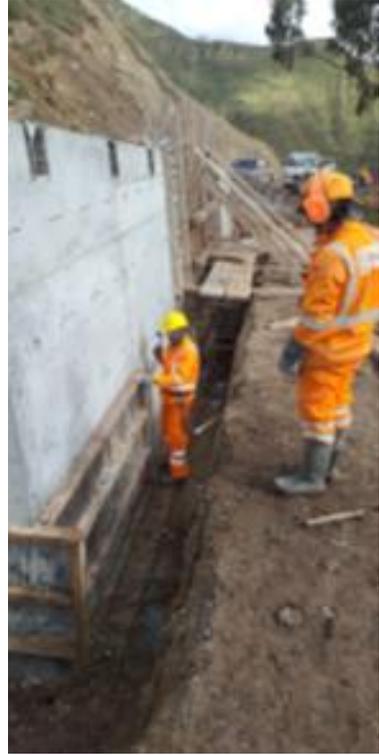
Actividades:
PROGRESIVA KM. 196+820
600.0 OBRAS DE ARTE Y DRENAJE: Partida : 612.A ENCOFRADO Y DESENCOFRADO PARA OBRAS DE ARTE: desencofrado y verificación de muros vaciados.

CDescripcion _____:
En la progresiva km. 196+820 se verifica la construcción de muros ciclópeos donde actualmente se realiza el desencofrado de los muros vaciados. trabajan: 1 capataz, 2 obreros

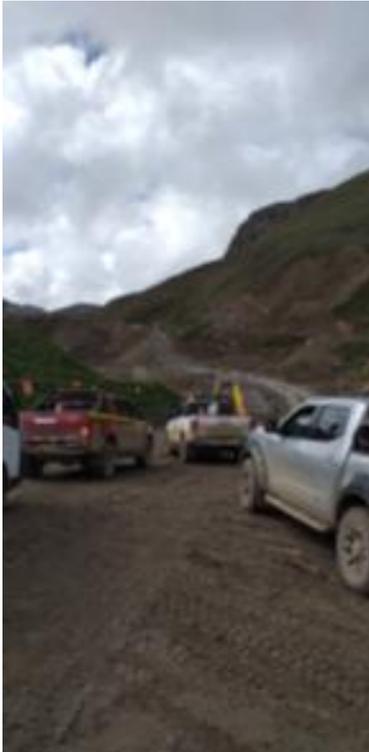
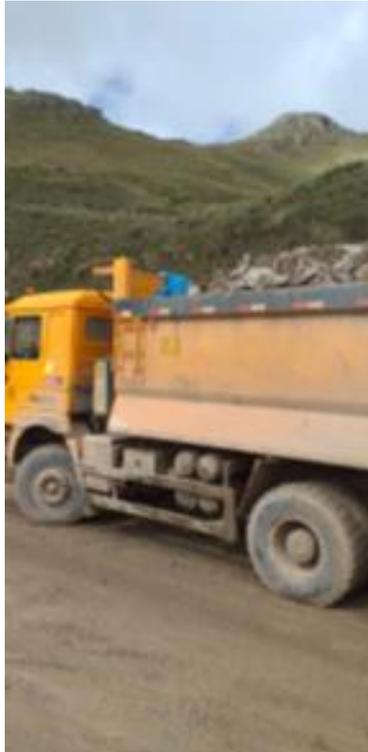
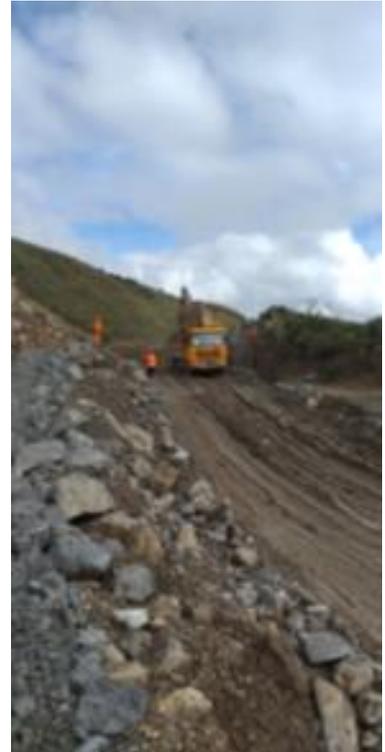
PROGRESIVA KM. 190+300
VISITA DE MONITOREO HACIA EL DME 19: VIA EN MUY MAL ESTADO, IMPIDE EL TRANSPORTE DE MATERIAL EXCEDENTE

En la progresiva km. 190+300 se realiza visita de monitoreo a la zona donde se ubica el DME 19 donde han realizado el transporte y acopio de material excedente en un lado de la vía. Actualmente producto de las lluvias, la vía esta en muy malas condiciones. Es necesario realizar labores de mejoramiento en todo este sector, para que el pase sea para todo tipo de vehículos.

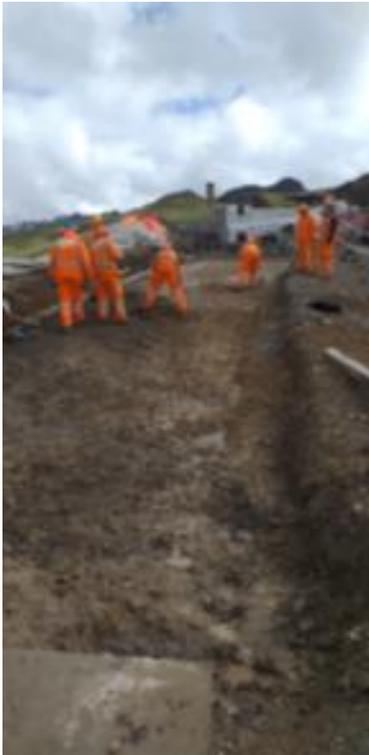
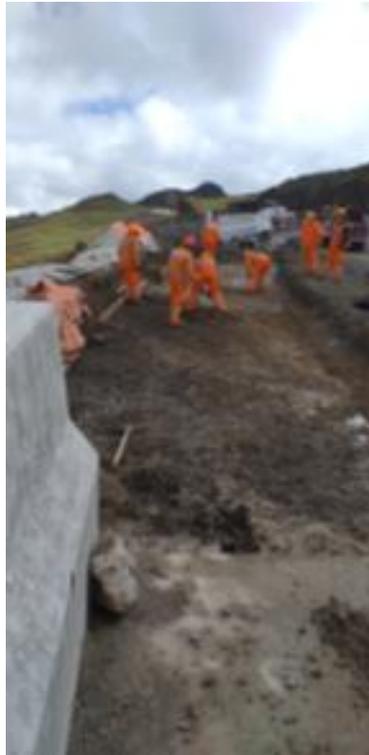
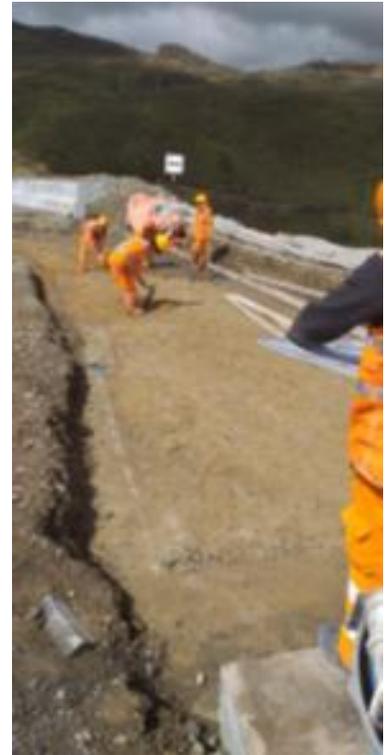
PROGRESIVA KM. 182+384 a KM. 182+405

En las progresivas km. 182+384 a km. 182+405 se realiza la excavación para la construcción de solado donde se construirá una barrera de concreto, trabajan: 1 capataz y 6 obreros.

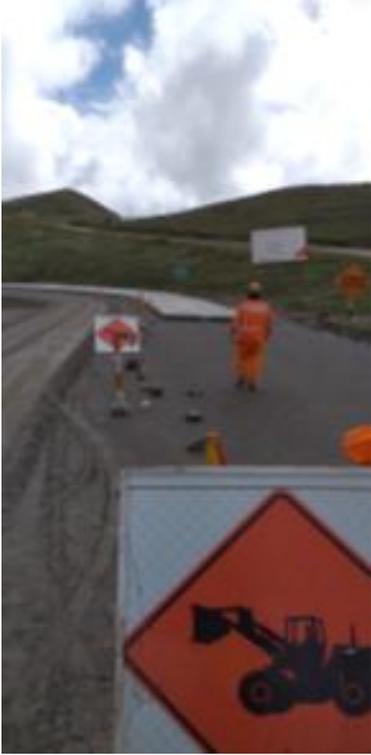
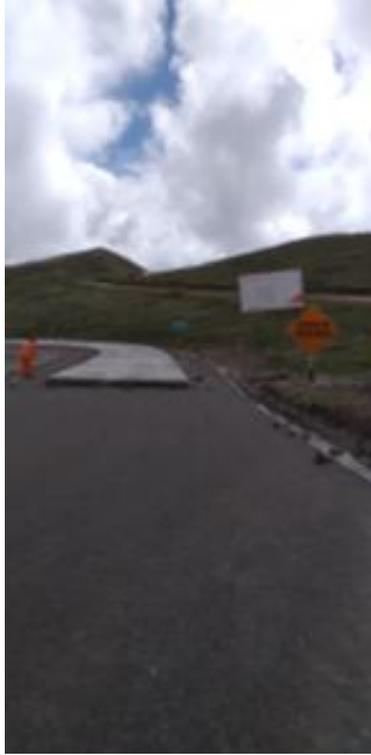
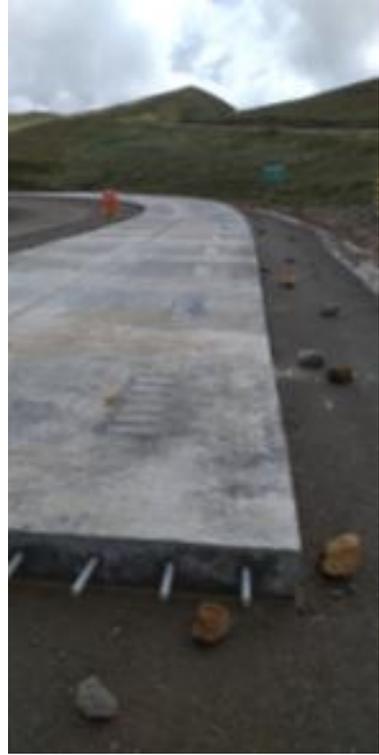
Actividades:
PROGRESIVA KM. 181+000
VISITA DE MONITOREO AL INICIO DEL TRAMO II: DESVIO CERRO DE PASCO

CDescripcion_____:
En la progresiva Km, 181+000 se realiza la visita de monitoreo al inicio del tramo 2, donde no se están ejecutando actividades de pavimentación desde diciembre 2020. Actualmente el equipo de seguridad de la contratista , esta monitoreando toda la zona, corrigiendo carteles y acomodando señalizaciones y encintados caídos como medida de prevención y seguridad en la zona.

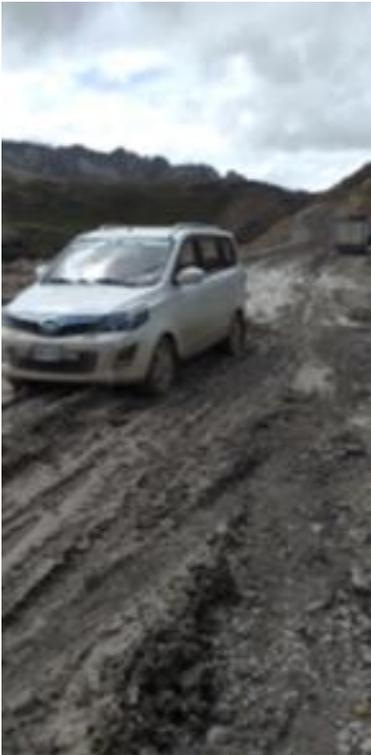
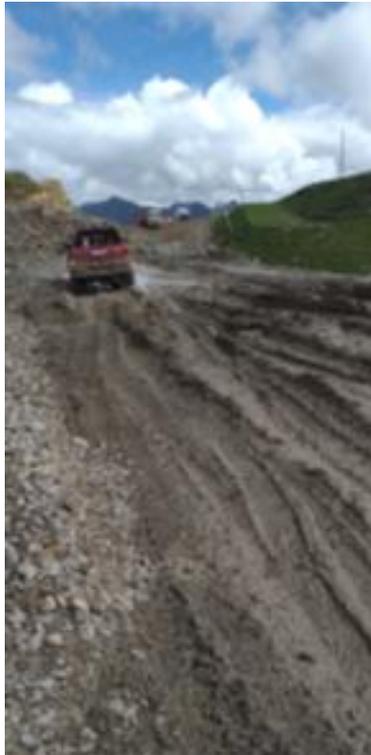
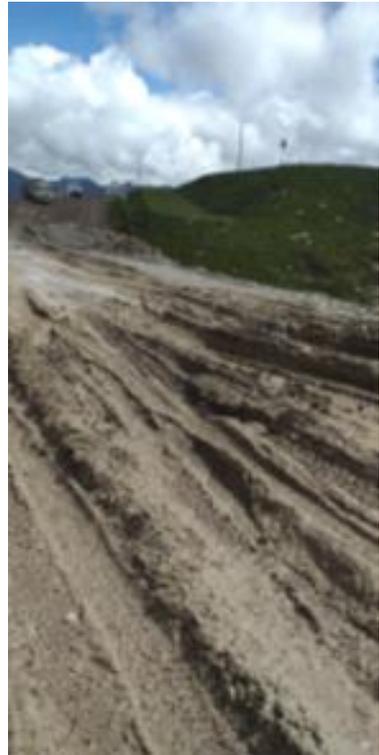
Actividades:
PROGRESIVA KM. 190+200
VISITA DE MONITOREO AL DME 19 (KM. 190+200): VIA DE ACCESO EN MUY MAL ESTADO

CDescripcion _____:
En la progresiva Km. 190+200 se realiza visita de monitoreo al DME 19 donde se observa el suelo sobresaturado, por las lluvias ocurridas en horas de la noche, en esta zona se esta utilizando provisionalmente como acceso, pero los vehículos se están quedando atascados, se requiere el inmediato mejoramiento de este acceso.

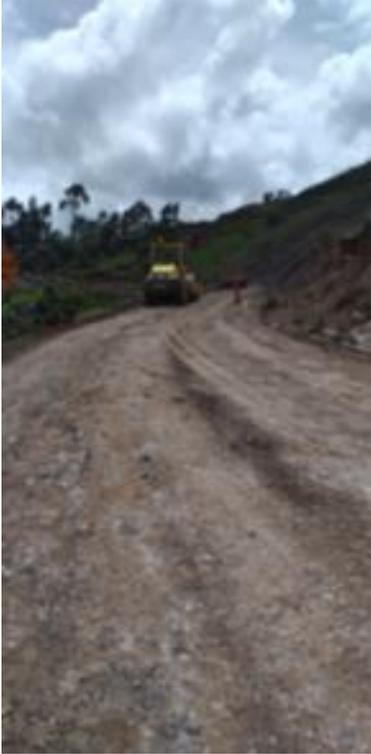
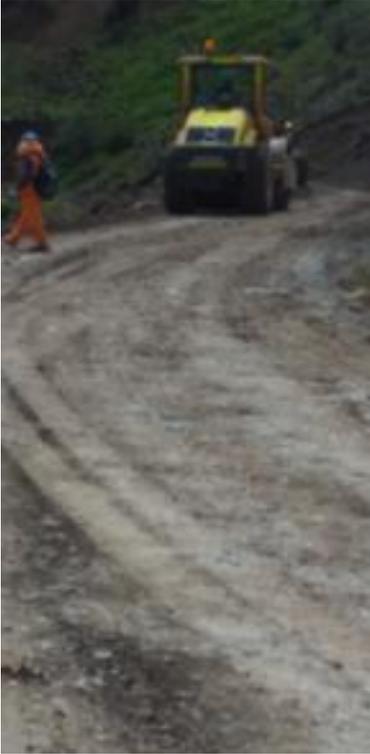
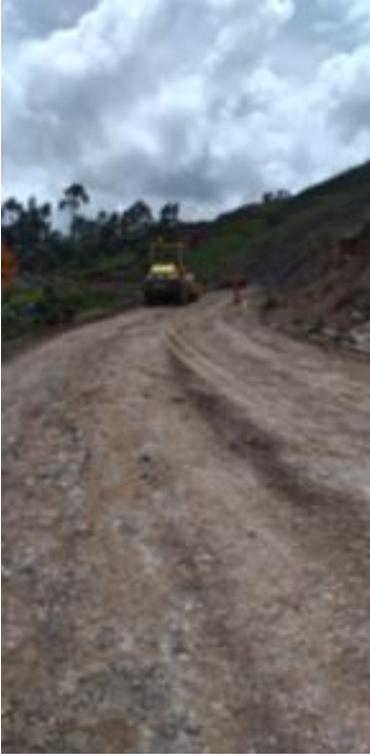
Actividades:
PROGRESIVA KM. 196+200 A KM. 196+900
100.0 TRABAJOS PRELIMINARES: Partida 103.A MANTENIMIENTO DE TRANSITO Y SEGURIDAD VIAL:

CDescripcion_____:
En la progresiva km. 196+200 a Km. 196+900 se realiza el mantenimiento de transito y seguridad Vial, Se utiliza una Motoniveladora, una Compactadora de rodillo. Trabajan: 1 capataz, 2 obreros, 2 operadores y 2 vigías.
