## BITACORA ELECTRÓNICA DE OBRA

| Si | 49 | 06-02-2021 | Carretera Oyon - Ambo,<br>Tramo I: Oyon - Desvío Cerro<br>de Pasco | LUZMILA GUERRA MOTTA |

MEJORAMIENTO DE LA CARRETERA OYON - AMBO TRAMO 1: OYON DV. CERRO DE PASCO

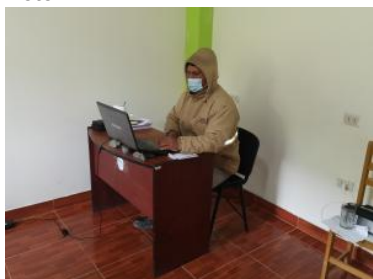
Foto1:

LABORATORIO DE MECANICA DE SUELOS Y CONCRETO DEL CONSORCIO  
SUPERVISOR OYON

SE TOMA CONOCIMIENTO QUE LA SUPERVISIÓN DE OBRA NO ESTARÍA  
TOMANDO MUESTRAS DE LOS CILINDROS DE CONCRETO PARA  
COMPROBACIÓN DE RESISTENCIAS DE CONCRETO EN SU LABORATORIO.AL RESPECTO, SE CONSULTA AL ESPECIALISTA DE CONTROL DE CALIDAD DE  
LA SUPERVISIÓN DE OBRA, QUIEN PRECISO QUE, EN EL LABORATORIO DEL  
CSO BÁSICAMENTE SE ESTABAN REALIZANDO ENSAYOS DE SUELOS PARA  
SECTORES PUNTUALES.SE VERIFICA QUE EL LABORATORIO DEL CSO SE ENCUENTRA CERRADA (CON  
CANDADO).

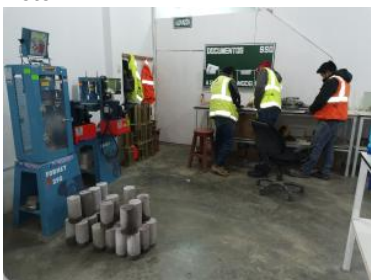
**Foto1:**

LABORATORIO DE MECANICA DE SUELOS Y CONCRETO DEL CONSORCIO VIAL AMBO  
ENSAYO A COMPRESION DE CILINDROS DE CONCRETO

Se realizan ensayos de resistencia a la compresión para concretos de resistencias de  $f'c = 100, 175, 210$  y  $350 \text{ kg/cm}^2$ , a los 7, 14 y 21 días según corresponda

No se cuenta con la participación de personal de la Supervisión de Obra en la verificación de los ensayos realizados.

SE TOMA CONOCIMIENTO QUE LA SUPERVISIÓN DE OBRA NO ESTARÍA TOMANDO MUESTRAS DE LOS CILINDROS DE CONCRETO PARA COMPROBACIÓN DE RESISTENCIAS DE CONCRETO EN SU LABORATORIO, AL RESPECTO, SE VERIFICA QUE EL LABORATORIO DEL CSO SE ENCUENTRA CERRADA (CON CANDADO), AL SER CONSULTADO EL ESPECIALISTA DE CONTROL DE CALIDAD DE LA SUPERVISIÓN DE OBRA PRECISO QUE, EN EL LABORATORIO BÁSICAMENTE SE ESTABAN REALIZANDO ENSAYOS DE SUELOS PARA SECTORES PUNTUALES.

Del Panel Fotográfico N° 2, se sugiere, de corresponder, el acompañamiento de la Supervisión de obra, en los ensayos de Control de Calidad que el Contratista pudiera realizar.
