## BITACORA ELECTRÓNICA DE OBRA

### REGISTRO DE LA BITACORA Y FOTO DEL CUADERNO DE OBRA

| Si | 52 | 06-02-2021 | Corredor vial Lima-Canta-<br>Huayllay-Dv. Cochamarca-<br>Emp. PE 3N Obras de<br>Rehabilitación y Mejoramiento | M A N U E L J A V I E R<br>FLORENCIO RADO |

SALDO DE OBRA INICIAL (OI): TRAMO 2: CANTA – HUAYLLAY DEL MEJORAMIENTO, REHABILITACIÓN Y CONSERVACIÓN POR NIVELES DE SERVICIO Y OPERACIÓN DEL CORREDOR VIAL, LIMA – CANTA – HUAYLLAY – DV. COCHAMARCA – EMP. PE 3N  
CONTRATISTA: CHINA ROAD AND BRIDGE CORPORATION SUCURSAL PERU (CONTRATO N° 103-2019-MTC/20)  
SUPERVISOR: CONSORCIO CESEL - CAL Y MAYOR (CONTRATO DE CONSULTORIA DE OBRA N° 077-2014-MTC/20)

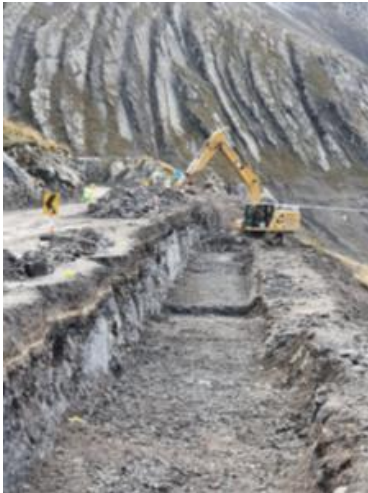
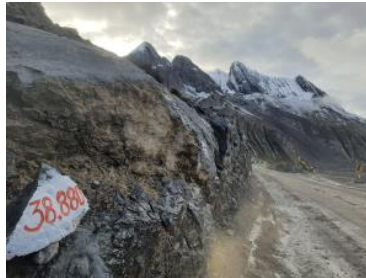
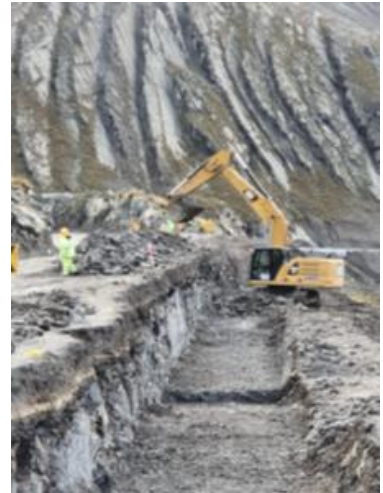
OBRA INICIAL (OI): TRAMO 2: CANTA - HUAYLLAY  
SECTOR ENTRE LAS PROGRESIVAS DEL KM 38+770 AL KM 38+890  
GAVIÓN TIPO CAJA

SE CONSTATÓ QUE SE REALIZAN TRABAJOS Y ACTIVIDADES PARA LA PARTIDA  
DE GAVIÓN TIPO CAJA EN SU ETAPA DE EXCAVACIÓN ENTRE LAS  
PROGRESIVAS DEL KM 38+770 AL KM 38+890 CON UN TRABAJADOR, DOS  
VIGIAS, UNA EXCAVADORA CON SU OPERADOR.

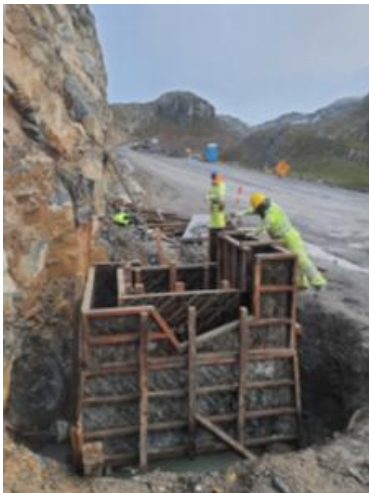
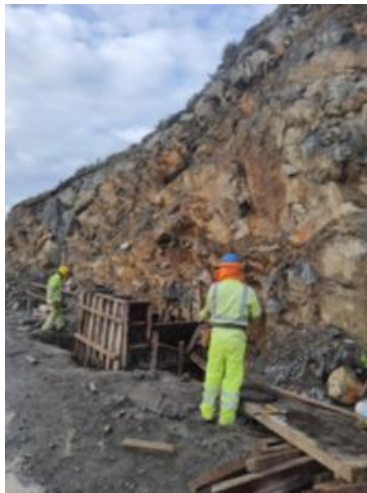
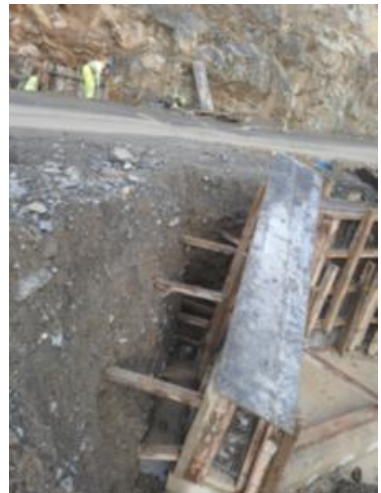
OBRA INICIAL (OI): TRAMO 2: CANTA - HUAYLLAY  
SECTOR ENTRE LAS PROGRESIVAS DEL KM 39+320  
MARCO DE SALIDA DE LA ALCANTARILLA DE TUBERIA METALICA CORRUGADA

SE CONSTATÓ QUE SE REALIZAN TRABAJOS Y ACTIVIDADES PARA LA PARTIDA DE ALCANTARILLA DE TUBERIA METALICA CORRUGADA EN SU COMPONENTE DE MARCO DE SALIDA ENTRE LAS PROGRESIVAS DEL KM 39+320 CON TRES TRABAJADORES Y SUS HERRAMIENTAS Y MATERIALES.

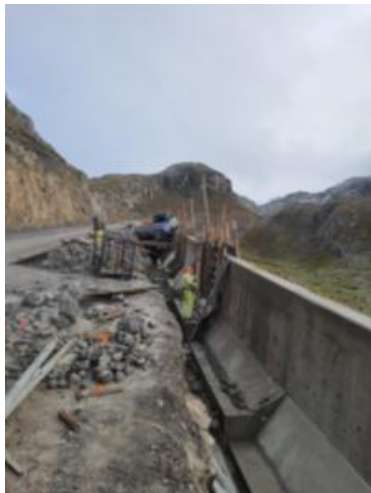
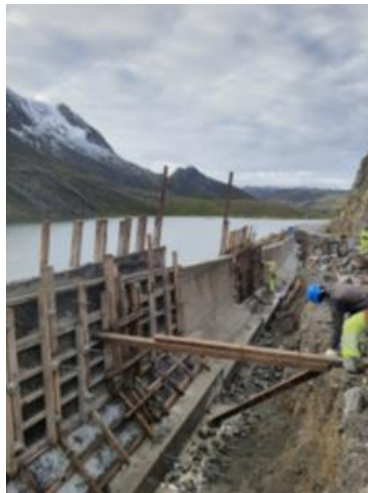
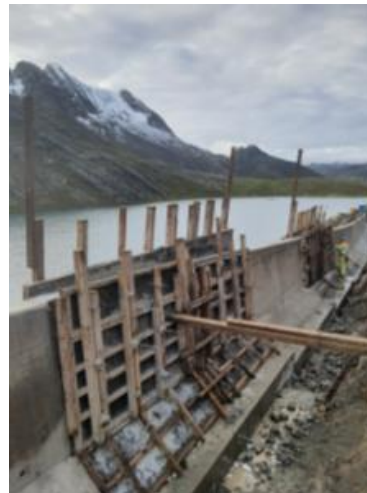
OBRA INICIAL (OI): TRAMO 2: CANTA - HUAYLLAY  
SECTOR ENTRE LAS PROGRESIVAS DEL KM 39+405 AL KM 39+490  
ENCOFRADO Y DESENCOFRADO

SE CONSTATÓ LA EJECUCIÓN DE TRABAJOS Y ACTIVIDADES DE ENCOFRADO Y DESENCOFRADO PARA MUROS DE CONCRETO CICLOPEO LOCALIZADO ENTRE LAS PROGRESIVAS DEL KM 39+405 AL KM 39+490, CON LA PARTICIPACION DE TRES TRABAJADORES Y DOS VIGIAS, MATERIALES Y HERRAMIENTAS.

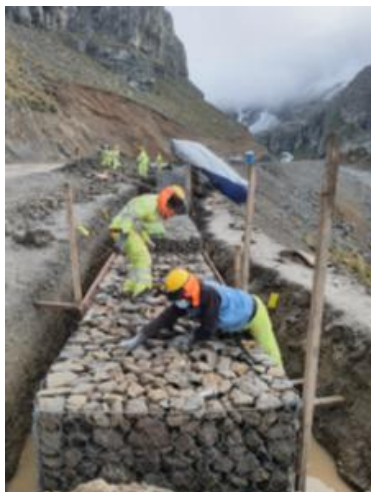
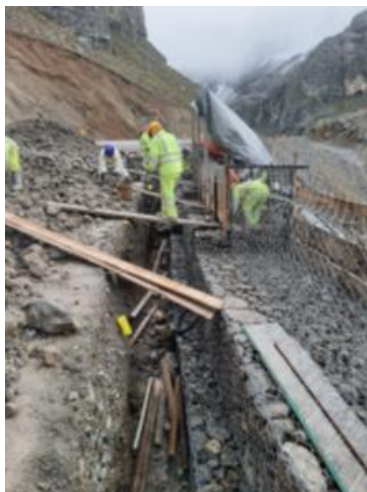
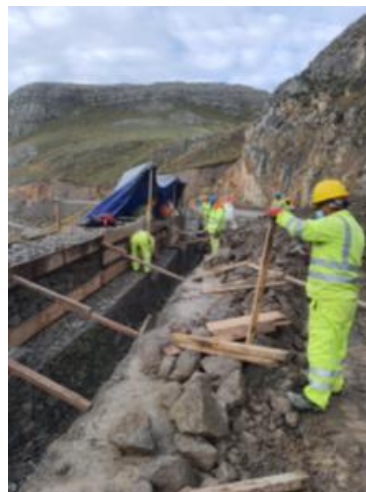
OBRA INICIAL (OI): TRAMO 2: CANTA - HUAYLLAY  
SECTOR ENTRE LAS PROGRESIVAS DEL KM 39+785 AL KM 39+835  
GAVIÓN TIPO CAJA

SE CONSTATÓ QUE SE REALIZAN TRABAJOS Y ACTIVIDADES PARA LA PARTIDA  
DE GAVIÓN TIPO CAJA ENTRE LAS PROGRESIVAS DEL KM 39+785 AL KM 39+835  
CON TRECE TRABAJADORES CON SUS HERRAMIENTAS Y MATERIALES.

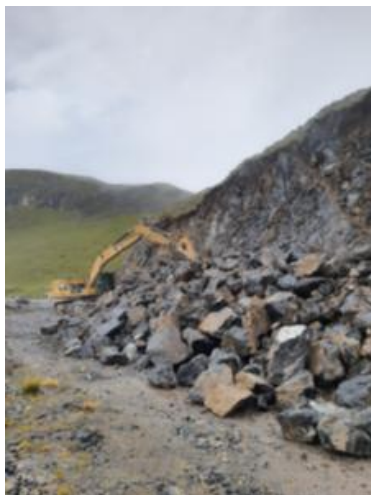
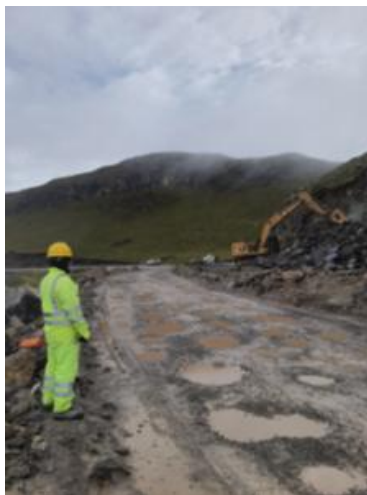
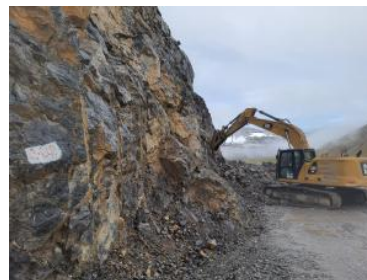
OBRA INICIAL (OI): TRAMO 2: CANTA - HUAYLLAY  
SECTOR ENTRE LAS PROGRESIVAS DEL KM 49+000  
EXCAVACIÓN EN EXPLANACIONES EN ROCA FIJA

SE CONSTATÓ LA EJECUCIÓN DE TRABAJOS Y ACTIVIDADES DE EXCAVACIÓN  
EN EXPLANACIONES EN ROCA FIJA LOCALIZADO ENTRE LAS PROGRESIVAS  
DEL KM 49+000, CON LA PARTICIPACION DE UN TRABAJADOR, UNA  
EXCAVADORA CON SU OPERADOR.

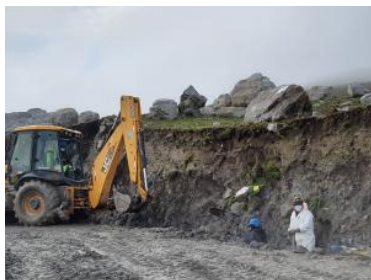
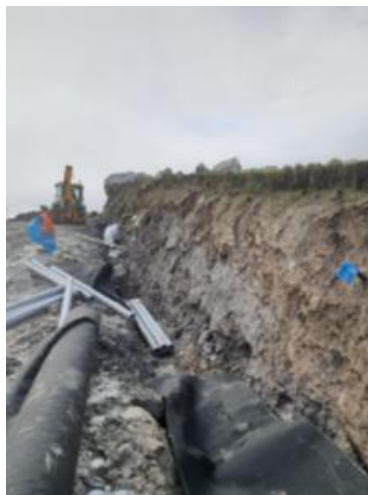
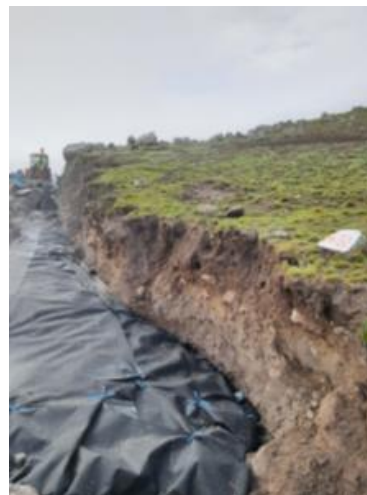
OBRA INICIAL (OI): TRAMO 2: CANTA - HUAYLLAY  
SECTOR ENTRE LAS PROGRESIVAS DEL KM 54+720  
SUBDREN PROFUNDO

SE CONSTATÓ QUE SE REALIZAN TRABAJOS Y ACTIVIDADES DE SUBDREN PROFUNDO ENTRE LAS PROGRESIVAS DEL KM 54+720 CON TRES TRABAJADORES, DOS VIGIAS Y EQUIPO DE RETROEXCAVADORA CON SU OPERADOR.

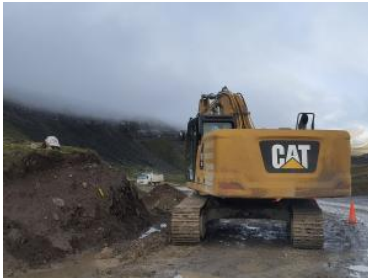
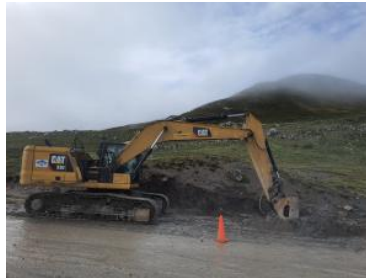
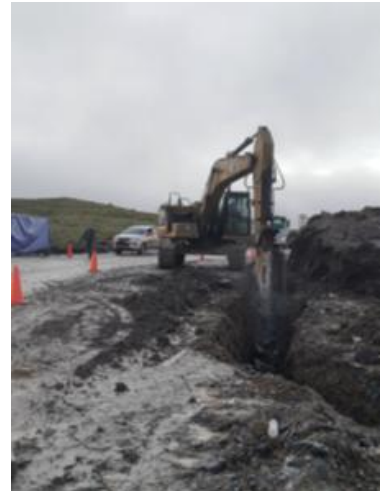
OBRA INICIAL (OI): TRAMO 2: CANTA - HUAYLLAY  
SECTOR ENTRE LAS PROGRESIVAS DEL KM 54+880  
SUBDREN PROFUNDO

SE CONSTATÓ QUE SE REALIZAN TRABAJOS Y ACTIVIDADES DE SUBDREN PROFUNDO ENTRE LAS PROGRESIVAS DEL KM 54+880 CONSISTENTES EN SU ETAPA DE EXCAVACIÓN CON UN CAPATAZ Y EQUIPO DE EXCAVADORA CON SU OPERADOR.
