## **BITACORA ELECTRÓNICA DE OBRA**

### **REGISTRO DE LA BITACORA Y FOTO DEL CUADERNO DE OBRA**

| <b>Confir<br/>ma<br/>Bitaco<br/>ra:</b> | <b>Nro<br/>Inform<br/>e:</b><br>8 | <b>Fecha Informe:</b><br>06-02-2021 | <b>Nombre De La Obra:</b><br>Carretera Chuquicara-Puente<br>Quiroz – Tauca-Cabana-<br>Huandoval-Pallasca, Tramo:<br>Tauca- Pallasca | <b>Personal Encargado:</b><br>NATALY SUSI CABALLON<br>PAUCAR |

INFORME DIARIO N°08

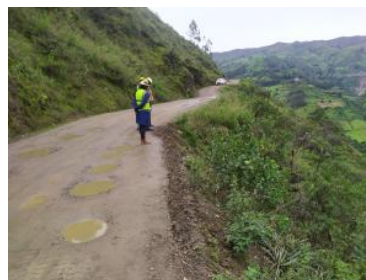
**Actividades:**ESPECIALISTAS DE SEGURIDAD INSPECCIONADO LOS HECHOS DEL  
ACCIDENTE**CDescripcion\_\_\_\_\_:**

ING. RUBINO DE SUPERVISIÓN Y ING. VERA DEL CONSORCIO

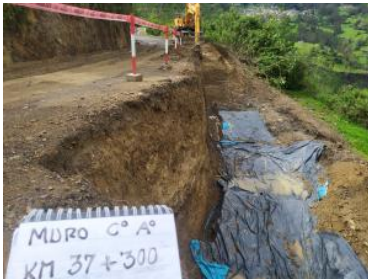
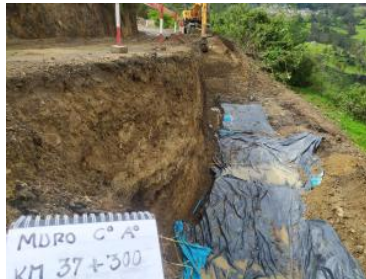
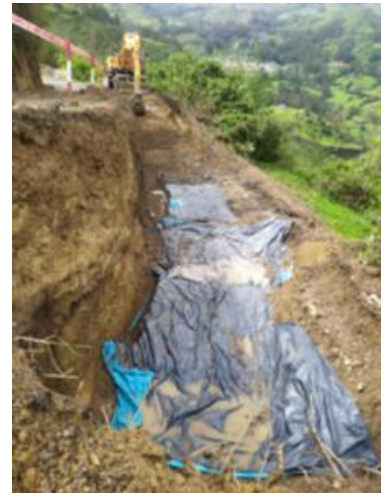
EXCAVACIÓN PARÁ MURO C°A° KM 37+300

PERSONAL: 1 OPERARIO

EQUIPOS Y RRE1 EXCAVADORA SOBRE LLANTAS

SE SE PUEDE APEECIAR QUE AHORAS 9:54AM LA MÁQUINA ESTA SIN ACTIVIDAD.

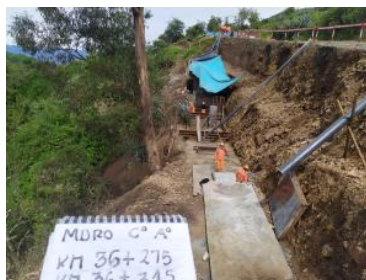
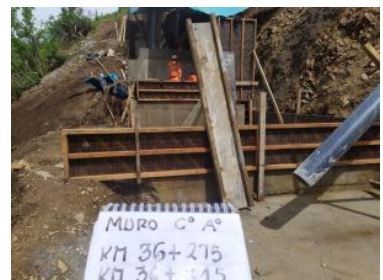
**Actividades:**  
 ENCOFRADO PARA ZAPATA PAÑO N°5

PERSONAL: 1CAPATAZ, 1 OFICIAL, 1 OPERARIO, 2 PEONES.  
 HERRAMIENTAS MANUALES-

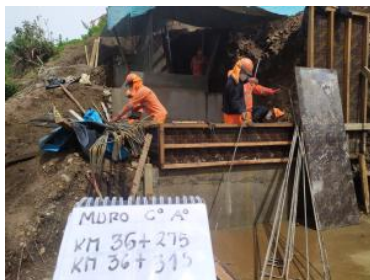
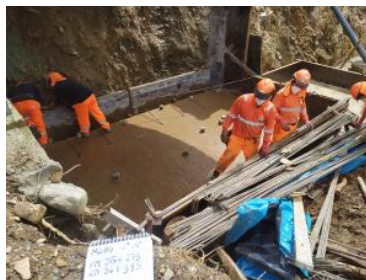
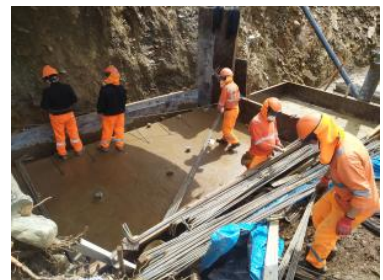
**Actividades:**  
 DISPOSICIÓN DE ACERO DE ZAPATA PAÑO N° 6 UBICADA EN EL KM 36+275 \_ KM 36+317.

PERSONAL: 1 CAPATAZ, 2 OPERARIOS, 3 PEONES.  
 HERRAMIENTAS MANUALES.

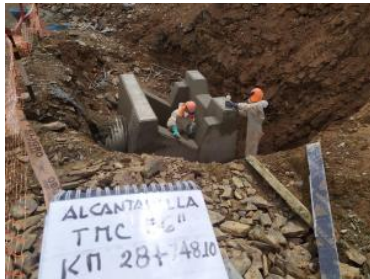
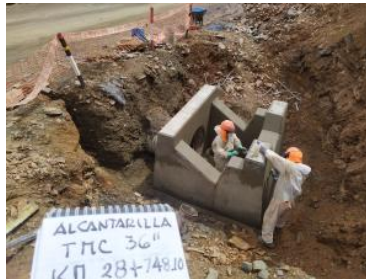
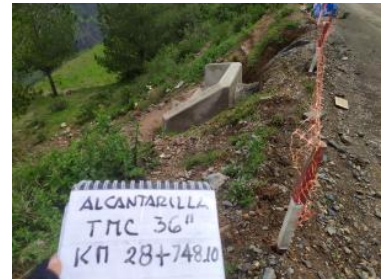
**Personal Encargado:**
**NATALY SUSI CABALLON  
PAUCAR**
**Nivel:**
**No Aplica**
**Fecha De Fotografia:**
**06-02-2021**
**Actividades:**
**SOLAQUEADO DE CAJA DE ENTRADA Y SALIDA DE LA ALCANTARILLA TMC 36"  
KM 28+748.10**
**CDescripcion\_\_\_\_\_:**
**PERSONAL: 1 OPERARIO, 1 OFICIAL  
HERRAMIENTAS MANUALES**
**Foto1:**

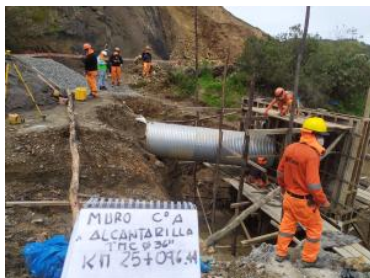
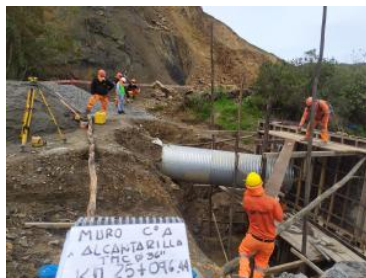
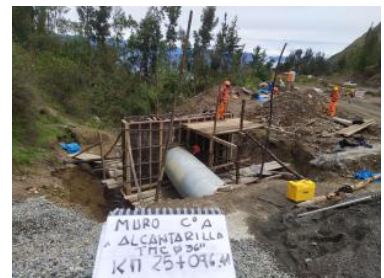
**Personal Encargado:**
**NATALY SUSI CABALLON  
PAUCAR**
**Nivel:**
**No Aplica**
**Fecha De Fotografia:**
**06-02-2021**
**Actividades:**
**CONTROL DE NIVELES DEL ENCOFRADO DE MURO PARA ALCANTARILLA TMC  
36\"/>**
**CDescripcion\_\_\_\_\_:**
**PERSONAL: 1 TOPOGRAFO, 3 AUXILIARES DE TOPOGRAFÍA, 4 CARPINTEROS.**
**Foto1:**

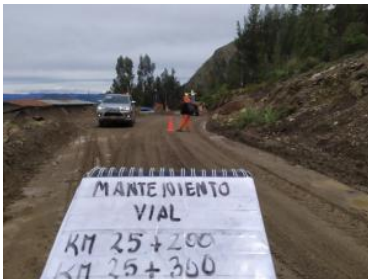
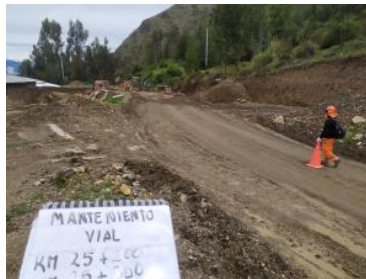
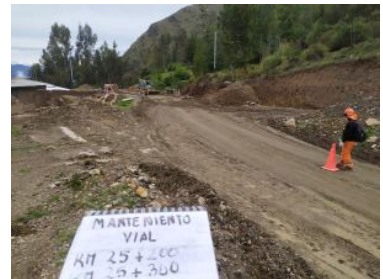
MANTENIMIENTO VIAL DEL KM 25+200 \_KM 25+300.

**CDescripcion\_\_\_\_\_:**PERSONAL: 1 OFICIAL, 2 PEONES, 2 VIGIAS, 1 OPERADOR.  
EQUIPOS Y MAQUINARIAS: CARGADOR FRONTAL**Foto1:**

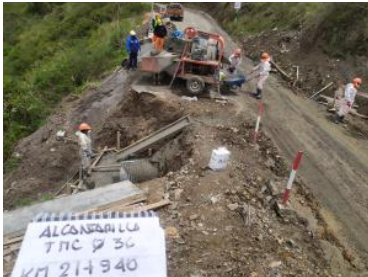
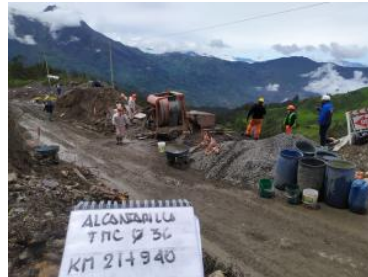
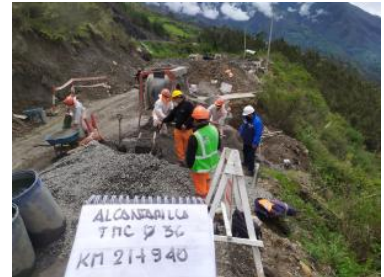
-VACIADO DE CONCRETO DE ALERO DE SALIDA ALCANTARILLA TMC 36 KM 21+940.

-VIBRADO DE CONCRETO

PERSONAL: 1TÉCNICO DE CONTROL DE CALIDAD SUPERVISIÓN, 2AUXILIARES DE CONTROL DE CALIDAD (SUPERVISIÓN)Y CONTRATISTA), 1 CAPATAZ, 2 OFICIALES, 2 OPERARIO, 3 PEONES.

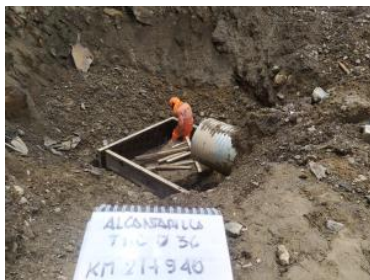
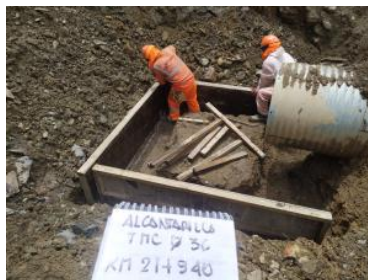
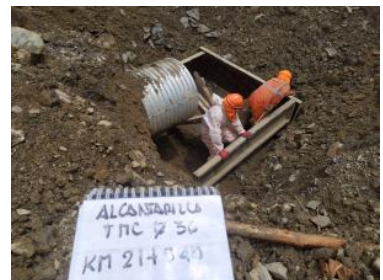
ENCOFRADO DE CAJA DE ENTRADA DE ALCANTARILLA TMC 36 KM 21+940

PERSONAL: 1 OPERARIO, 1 OFICIAL.

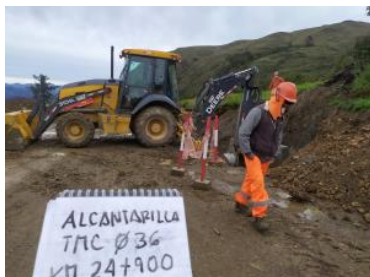
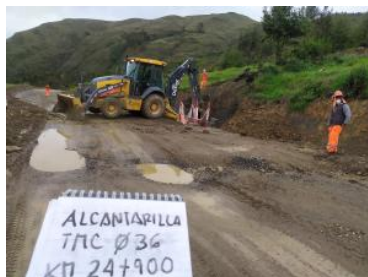
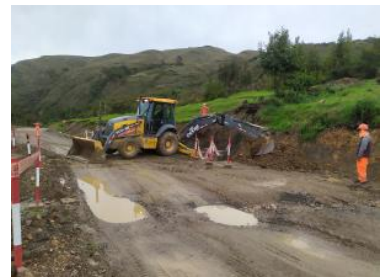
LIMPIEZA DE AREAS LATERALES DEL CAJA DE ENTRADA DE ALCANTARILLA TMC 36" UBICADO EN EL KM 24+900.

PERSONAL: 1 OPERARIO, 1 OFICIAL, 2 AYUDANTES DE PISO, VIGIAS.  
MAQUINARIAS Y EQUIPOS: 1 RETROEXCAVADORA.

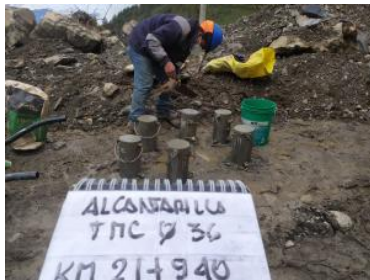
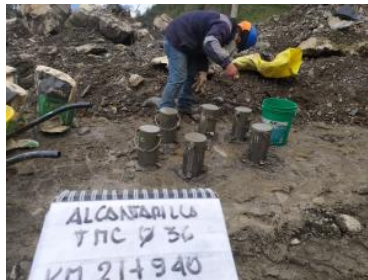
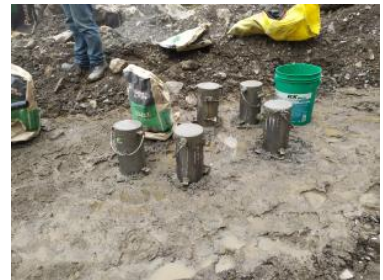
TOMA DE MUESTRAS DE BRIQUETAS DEL CONCRETO F'C175 KG/ CM2 DEL VACIADO DEL ALERO DE LA ZAPATA DE LA ALCANTARILLA TMC 36" UBICADOS EN EL KM 21+940.

PERSONAL: 2 AUXILIARES DE CONTROL DE CALIDAD (SUPERVISIÓN Y CONTRATISTA).  
EQUIPOS Y MAQUINARIAS: BRIQUETAS, TERMÓMETRO.  
HERRAMIENTAS MANUALES.

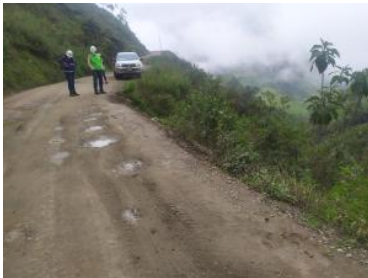
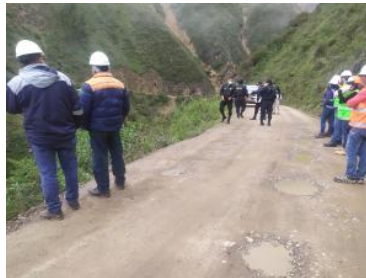
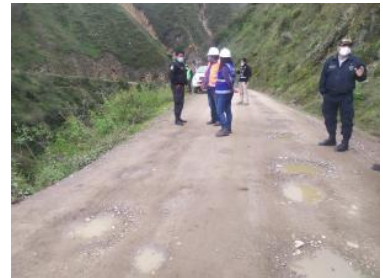
CONSTATACIÓN POLICIAL DEL ACCIENTE OCURRIDO EL DÍA DE AYER 05.02.2021 EN EL KM 38+340 - KM38+360.

CONSTATACIÓN POLICIAL DE LOS HECHOS OCURRIDOS EL 05.02.2021 A CARGO DEL OFICIAL M. BALTAZAR (UNIDAD POLICIAL DE PALLASCA).

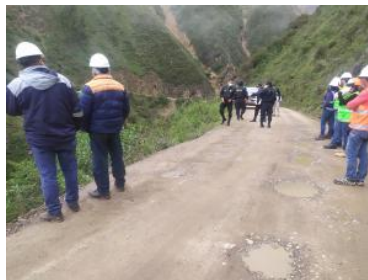
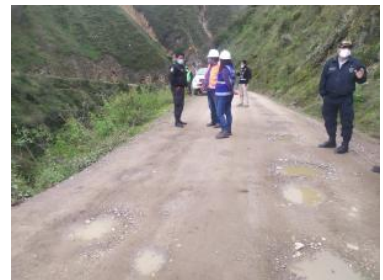
CONSTATACIÓN POLICIAL DEL ACCIENTE OCURRIDO EL DÍA DE AYER 05.02.2021  
EN EL KM 38+340 - KM38+360.

CONSTATACIÓN POLICIAL DE LOS HECHOS OCURRIDOS EL 05.02.2021 A CARGO  
DEL OFICIAL M. BALTAZAR (UNIDAD POLICIAL DE PALLASCA).

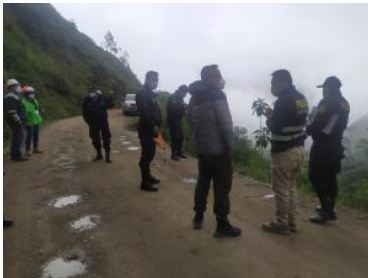
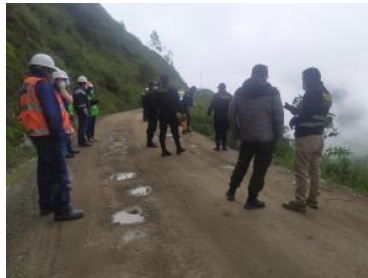
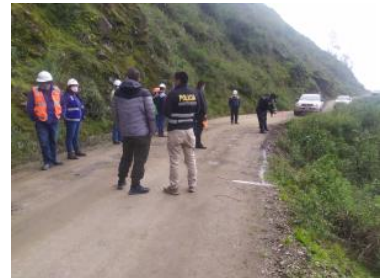
CONSTATACIÓN POLICIAL DEL ACCIENTE OCURRIDO EL DÍA DE AYER 05.02.2021  
EN EL KM 38+340 - KM38+360.

CONSTATACIÓN POLICIAL DE LOS HECHOS OCURRIDOS EL 05.02.2021 A CARGO  
DEL OFICIAL M. BALTAZAR (UNIDAD POLICIAL DE PALLASCA).

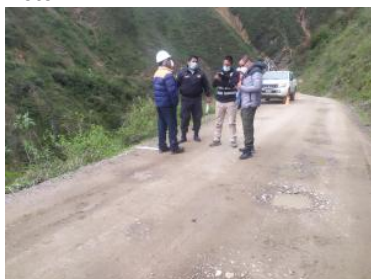
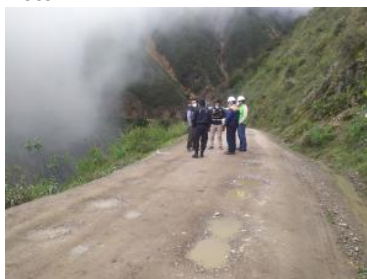
CONSTATACIÓN POLICIAL DEL ACCIENTE OCURRIDO EL DÍA DE AYER 05.02.2021  
EN EL KM 38+340 - KM38+360.

CONSTATACIÓN POLICIAL DE LOS HECHOS OCURRIDOS EL 05.02.2021 A CARGO  
DEL OFICIAL M. BALTAZAR (UNIDAD POLICIAL DE PALLASCA).

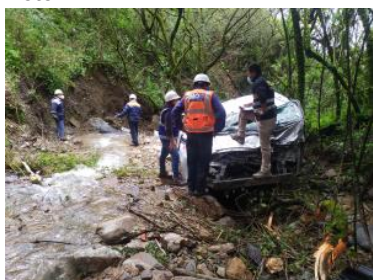
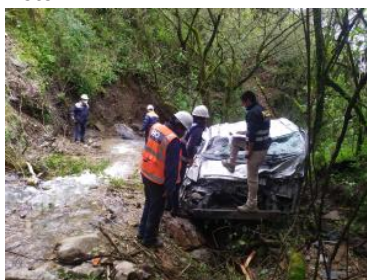
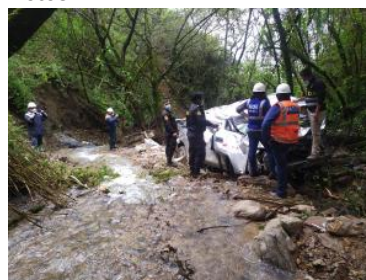
CONSTATACIÓN POLICIAL DEL ACCIENTE OCURRIDO EL DÍA DE AYER 05.02.2021  
EN EL KM 38+340 - KM38+360.- CONSTATCIÓN AL PUNTO FINAL DONDE SE ENCUENTRA EL VEHICULO  
(APROX. 75 METROS).

CONSTATACIÓN POLICIAL DE LOS HECHOS OCURRIDOS EL 05.02.2021 A CARGO  
DEL OFICIAL M. BALTAZAR (UNIDAD POLICIAL DE PALLASCA).

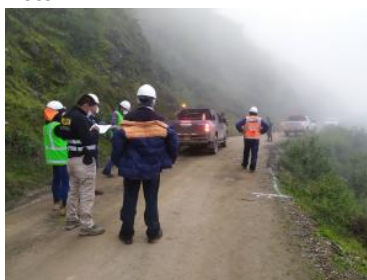
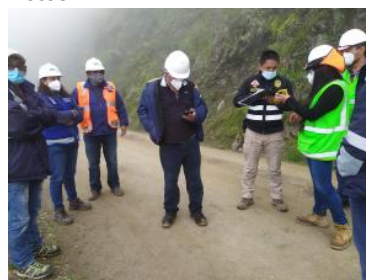
CONSTATACIÓN POLICIAL DEL ACCIENTE OCURRIDO EL DÍA DE AYER 05.02.2021 EN EL KM 38+340 - KM38+360.

- CONSTATACIÓN AL PUNTO FINAL DONDE SE ENCUENTRA EL VEHICULO (APROX. 75 METROS).

CONSTATACIÓN POLICIAL DE LOS HECHOS OCURRIDOS EL 05.02.2021 A CARGO DEL OFICIAL M. BALTAZAR (UNIDAD POLICIAL DE PALLASCA).

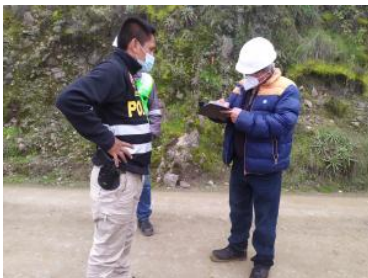
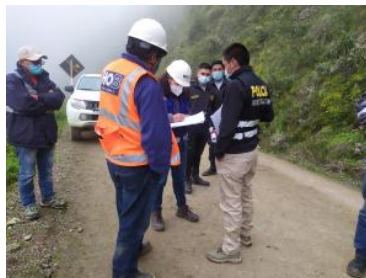
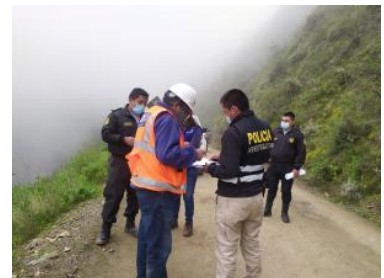
FIRMA DE ACTA DE CONSTATACIÓN POLICIAL DEL ACCIENTE OCURRIDO EL DÍA DE AYER 05.02.2021 EN EL KM 38+340 - KM38+360.

DEL ACTA: SE APRCIA QUE EL ANCHO DE CALZADA ES DE 3.80 M CON CUNETETA DE 0.90 M, VISIBILIDAD, VIA EN ESE TRAMO SOLO UN SENTIDO, CARRETERA AFIRMADA CON MODERADOS AGUJEROS, SEÑALIZACIÓN EN A 17 METROS AL SUR SE APRECIA UNA SEÑAL PREVENTIVA RECIEN COLOCADA, A 54 METROS POSTES DE MADERA (CACHACOS).

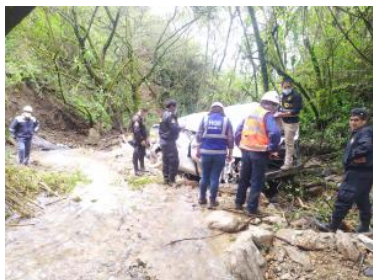
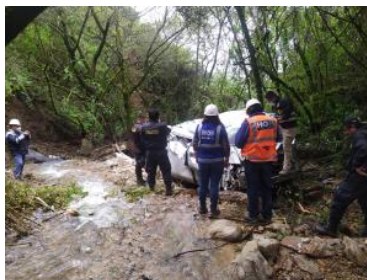
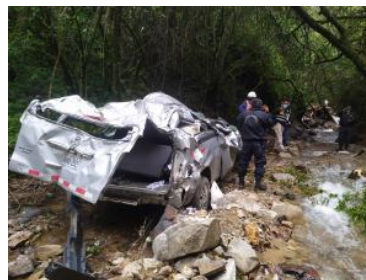
CONSTATACIÓN POLICIAL DEL ACCIENTE OCURRIDO EL DÍA DE AYER 05.02.2021  
EN EL KM 38+340 - KM38+360.

- CONSTATACIÓN AL PUNTO FINAL DONDE SE ENCUENTRA EL VEHICULO  
(APROX. 75 METROS).CONSTATACIÓN POLICIAL DE LOS HECHOS OCURRIDOS EL 05.02.2021 A CARGO  
DEL OFICIAL M. BALTAZAR (UNIDAD POLICIAL DE PALLASCA).
