## BITACORA ELECTRÓNICA DE OBRA

<b>Confir ma Bitaco ra:</b> Si	<b>Nro Inform e:</b> 28	<b>Fecha Informe:</b> 04-02-2021	<b>Nombre De La Obra:</b> MEJORAMIENTO DE LA CARRETERA HUANUCO- CONOCOCHA, SECTOR: HUANUCO-LA UNION- HUALLANCA TRAMO KM. 52+920 (PUNTO UNION) AL KM.102+819 (TINGO CHICO) REGION HUANUCO	<b>Personal Encargado:</b> MANUEL GODOFREDO TREJO HUERTA
---	------------------------------------	-------------------------------------	--	--

**Panel Fotográfico de la Bitacora de Obras**

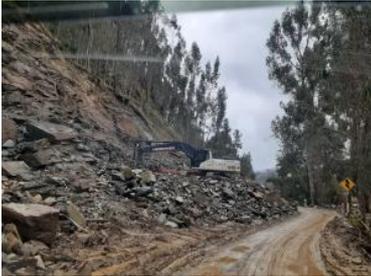
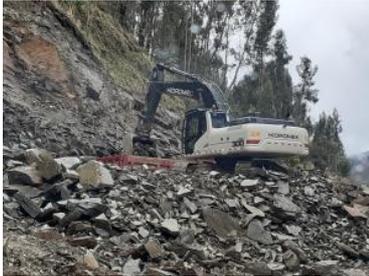
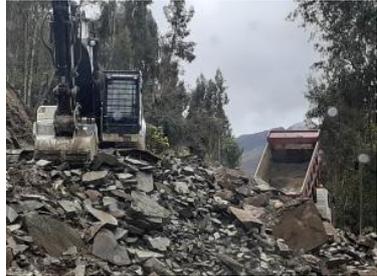
**Actividades:**  
PROGRESIVA: KM 61+000  
ELIMINACION DE MATERIAL ROCA SUELTA

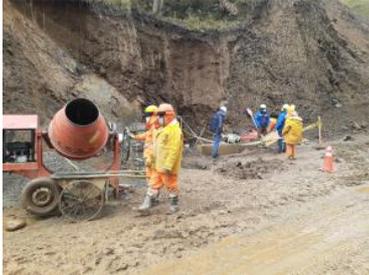
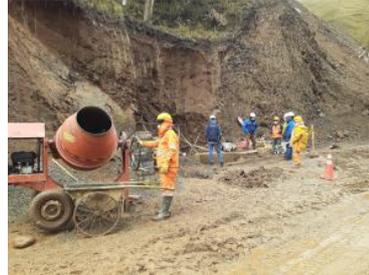
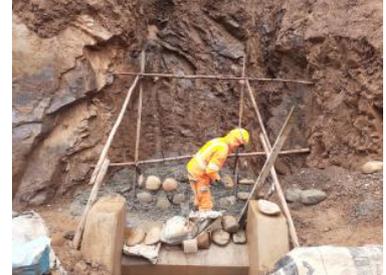
PROGRESIVA: KM 57+919.77

ALCANTARILLA TMC D=36", EMBOQUILLADO DE PIEDRA CON CONCRETO DE PARED DE PROTECCION DE INGRESO LADO DERECHO.

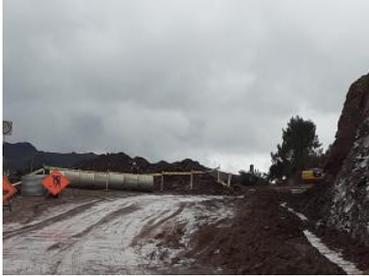
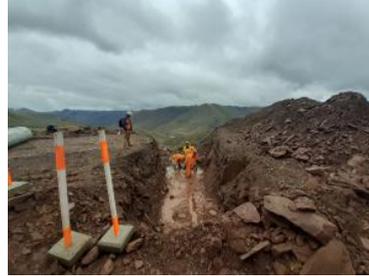
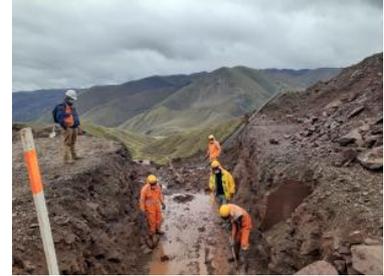
PROGRESIVA: KM 55+930

ALCANTARILLA TMC D=48", ELIMINACION DE MATERIAL HUMEDO DE BASE DE  
ZANJA PARA REALIZAR COMPACTACION E INSTALACION DE TMC

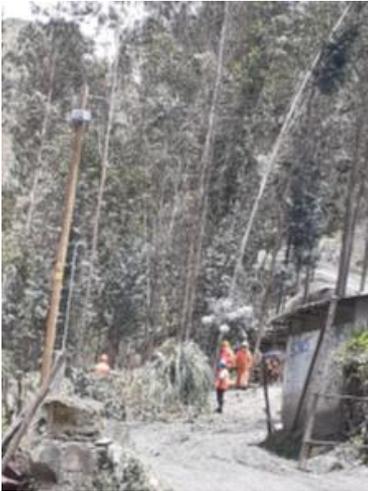
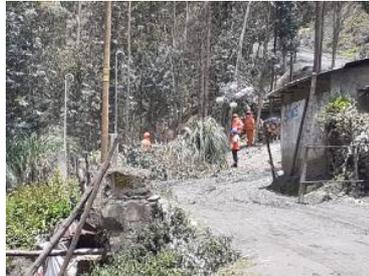
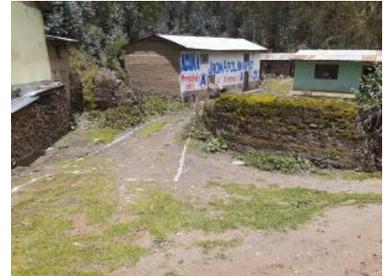
PROGRESIVA: KM 70+140 LD

HABILITACION DE ACCESO PARA PUENTE ALTERNO, CUANDO SE CONSTRUYA  
EL PUENTE SAN JUAN. DESBROCE DE EUCALIPTOS.

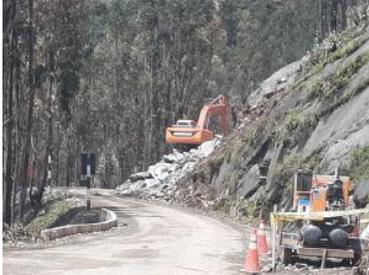
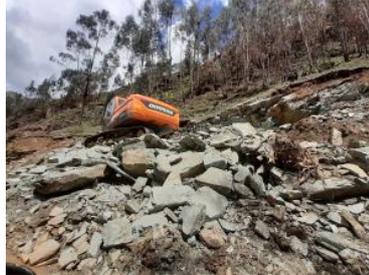
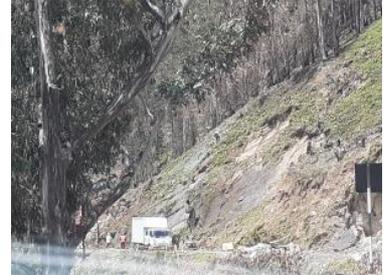
PROGRESIVA: KM 80+280

PERFORACION DE ROCA FIJA A ALTURA DE 9 m aprox, ASI COMO LIMPIEZA Y HABILITACION DE ACCESO PARA MAQUINARIA PARA REALIZAR LIMPIEZA Y CORTE DE MATERIAL SUELTO Y ROCA SUELTA.

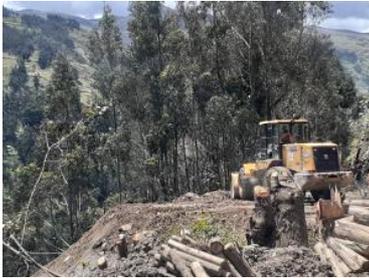
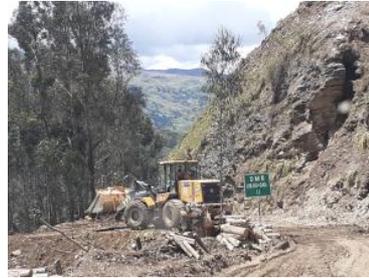
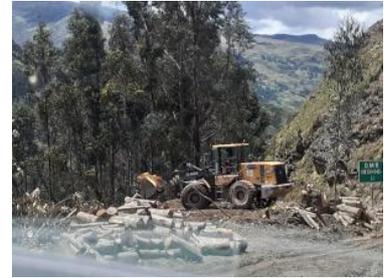
DME LADO IZQUIERDO EN PROGRESIVA KM 80+840  
ACOPIO Y EXPANSION DE MATERIAL EXCEDENTE PROVENIENTE DE CORTES  
DE TALUD

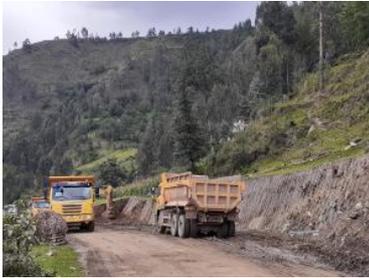
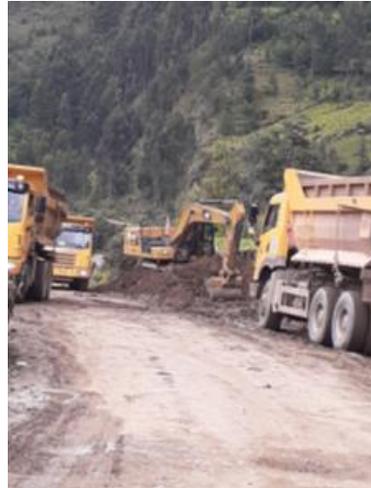
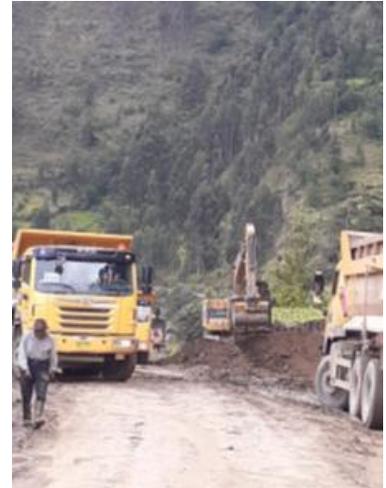
EN PROGRESIVA: KM 82+960  
CORTE DE TALUD LADO DERECHO, MATERIAL SUELTO

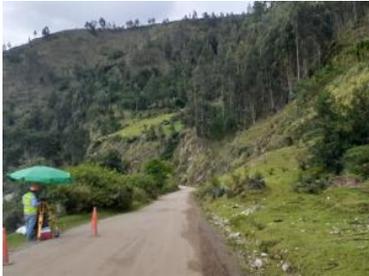
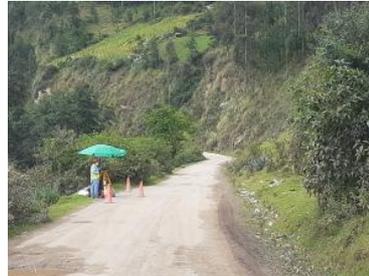
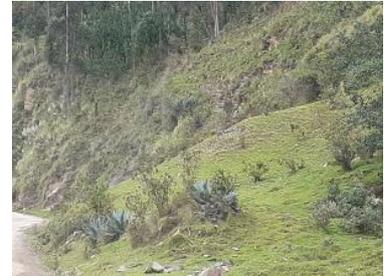
PROGRESIVA: KM 83+180

TRABAJOS DE TOPOGRAFIA, UBICACION DE PUNTOS DE ANCHO DE VIA LADO  
DERECHO

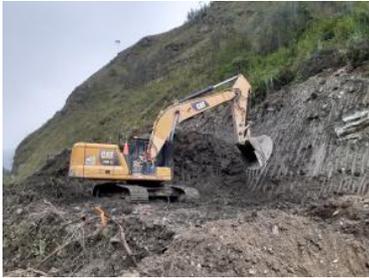
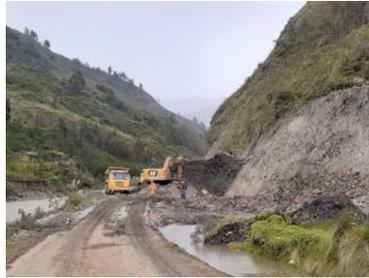
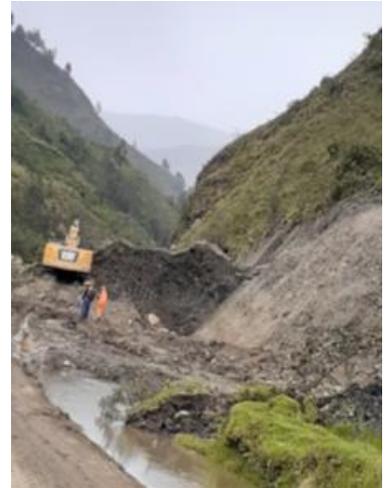
**Actividades:**  
PROGRESIVA: KM 85+140 A KM 85+600  
CORTE DE TALUD Y ELIMINACION DE MATERIAL SUELTO

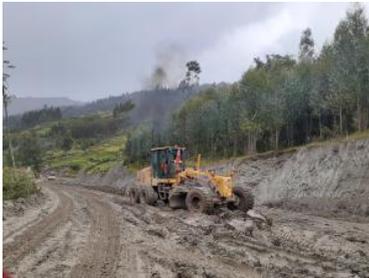
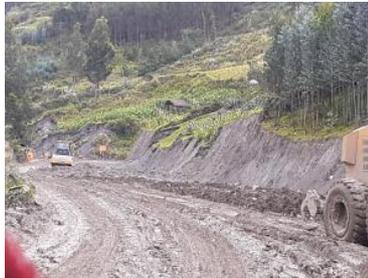
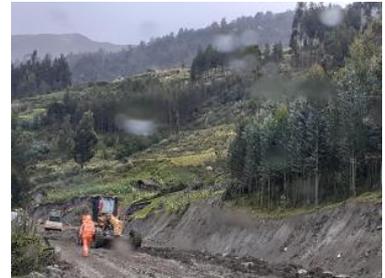
NO SE REALIZO MANTENIMIENTO DE LA VIA, TAN SOLO EN LA PROGRESIVA: KM 89+750 A 90+050 PERFILADO DE PLATAFORMA DE CARRETERA POR PRESENCIA DE MATERIAL ARCILLOSO HUMEDO, ASI COMO CAMPACTACION CON RODILLO. TRABAJO NECESARIO PARA EVITAR QUE VOLQUETES SE QUEDEN ATOLLADOS.

PROGRESIVA: KM 89+750 A 90+050  
PERFILADO DE PLATAFORMA DE CARRETERA POR PRESENCIA DE MATERIAL ARCILLOSO HUMEDO, ASI COMO CAMPACTACION CON RODILLO. TRABAJO NECESARIO PARA EVITAR QUE VOLQUETES SE QUEDEN ATOLLADOS.
