MINISTERIO DE TRANSPORTES Y COMUNICACIONES

BITACORA ELECTRÓNICA DE OBRA

REGISTRO DE LA BITACORA Y FOTO DEL CUADERNO DE OBRA

Confirma Bitacora: Si	Nro Informe: 25	Fecha Informe: 01-02-2021	Nombre De La Obra: MEJORAMIENTO DE LA CARRETERA HUANUCO-CONOCOCHA, SECTOR: HUANUCO-LA UNION-HUALLANCA TRAMO KM. 52+920 (PUNTO UNION) AL KM.102+819 (TINGO CHICO) REGION HUANUCO	Personal Encargado: MANUEL GODOFREDO TREJO HUERTA
-----------------------	-----------------	---------------------------	---	---

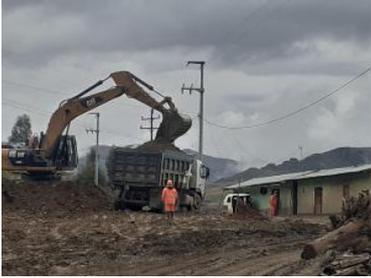
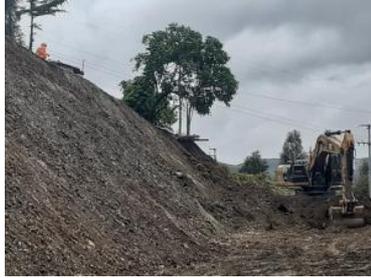
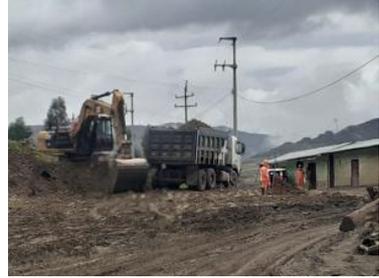
1

Actividades:
PROGRESIVA: KM 63+740 A KM 63+780 LADO DERECHO SE REALIZÓ LAS ACTIVIDADES DE CORTE DE TALUD Y RETIRO DE MATERIAL EXCEDENTE. EL MATERIAL EXTRAÍDO ES TIERRA ASOCIADA A FRAGMENTOS DE ROCA, DE CONSISTENCIA COMPACTA, DE COLOR BEIGE, PARA LA AMPLIACIÓN DE LA PLATAFORMA.

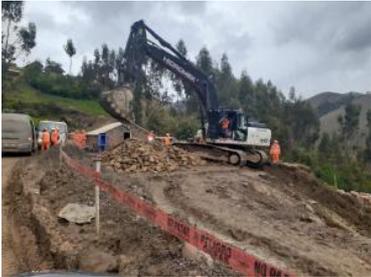
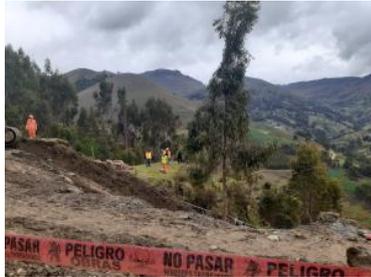
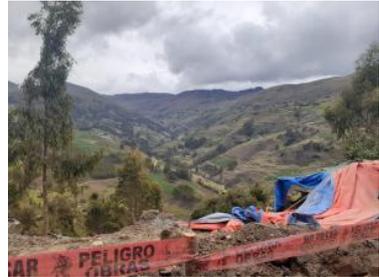
2

Actividades:
PROGRESIVA: KM 60+374.93 A KM 60+402.19
MURO DE CONTENCIÓN ARMADO LADO IZQUIERDO
SE ESTA REALIZANDO EXCAVACION DE ZAPATA DE MURO DE CONTENCIÓN

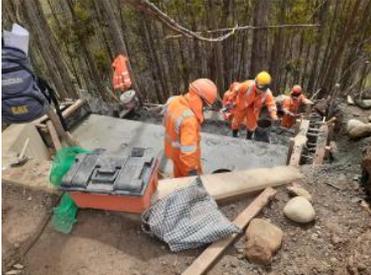
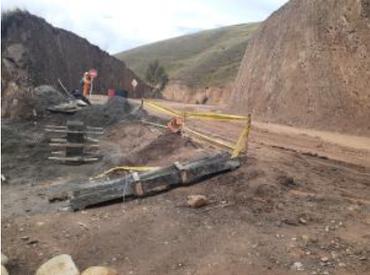
3

Actividades:
PROGRESIVA: KM 57+919.77
ALCANTARILLA TMC D=36"
MAMPOSTERIA Y TARRAJEO DE PISO DE SALIDA DE ALCANTARILLA, GRADAS DISIPADORAS

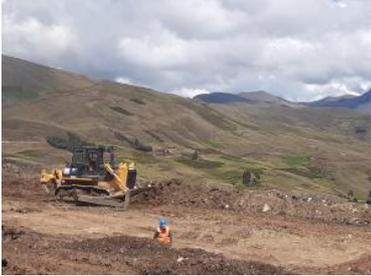
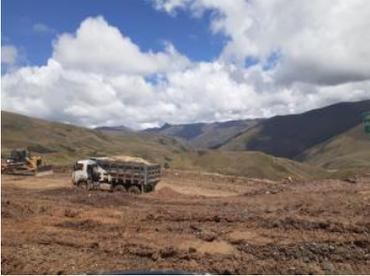
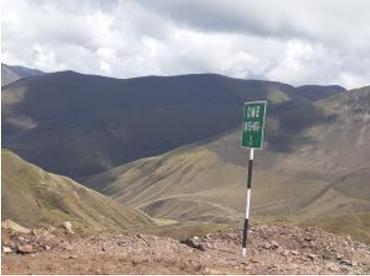
4

Actividades:
PROGRESIVA: KM 55+860, DME LD
ALMACENAMIENTO DEL MATERIAL EXTRAIDO DE LAS EXCAVACIONES

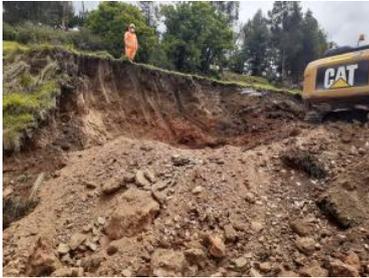
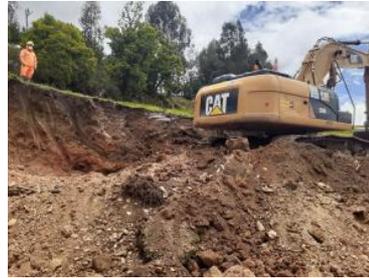
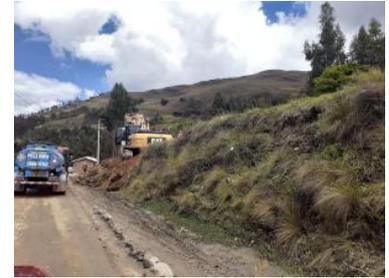
5

PROGRESIVA: KM 63+700 A KM 63+770 LADO DERECHO
CORTE DE TALUD Y ELIMINACION DE MATERIAL

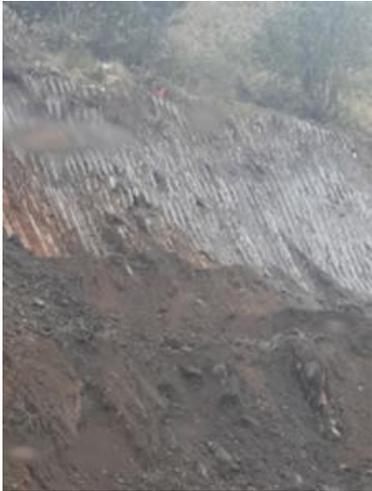
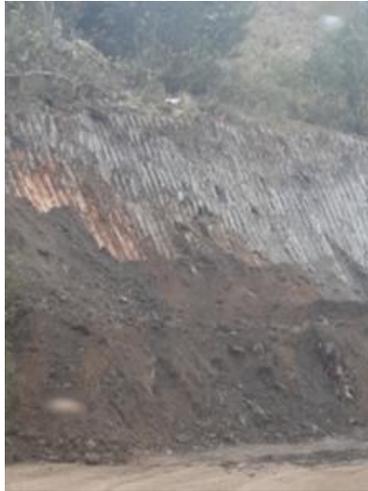
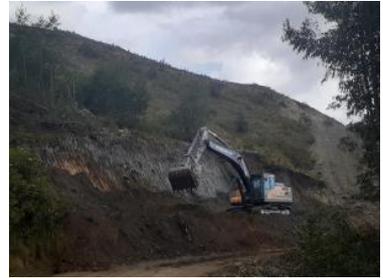
6

Actividades:
PROGRESIVA: KM 76+360 A KM 76+430
CORTE DE TALUD, PERFILADO Y ELIMINACION DE MATERIAL DE EXCAVACION

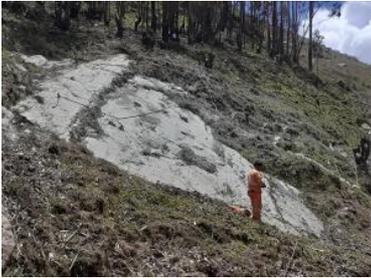
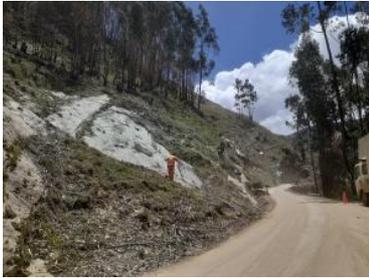
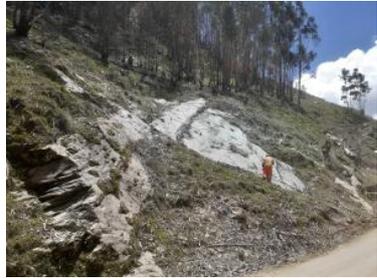
7

Actividades:
PROGRESIVA: KM 80+330 A KM 80+365
PERFORACION DE ROCA ALTURA 10 m aprox. PARA VOLADURA, LADO DERECHO

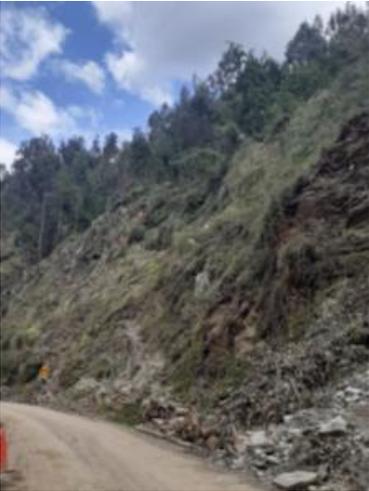
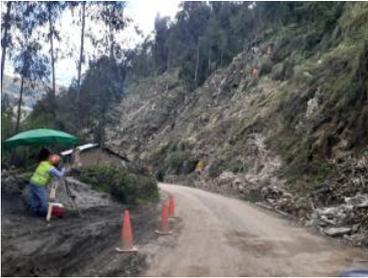
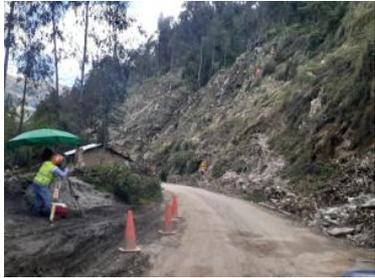
8

Actividades:
PROGRESIVA: KM 82+040 A KM 82+100
TOPOGRAFIA PARA UBICACION DE PUNTO LIMITE PARA CORTE DE TALUD

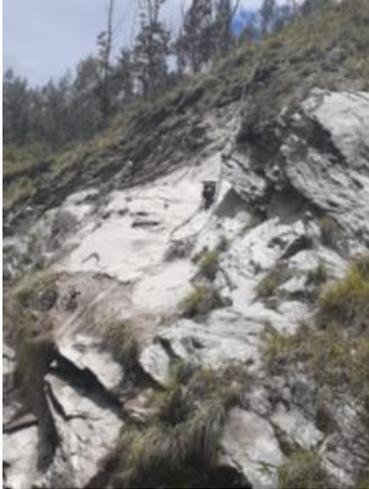
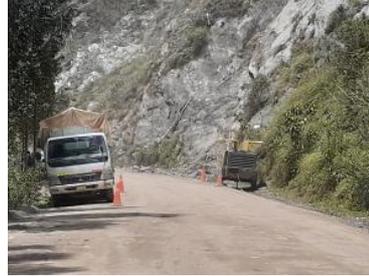
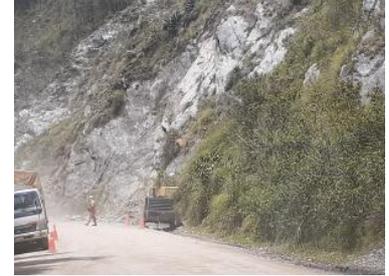
9

PROGRESIVA: KM 87+620 A KM 87+690
PERFORACION DE ROCA LADO DERECHO, ALTURA 14 m aprox.

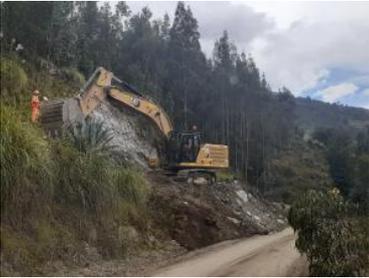
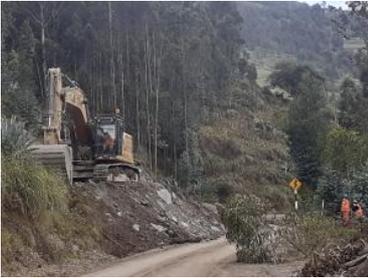
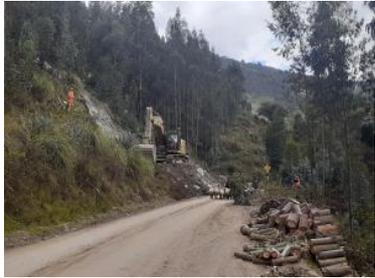
Actividades:
PROGRESIVA: KM 92+840 A KM 92+890
CORTE DE TALUD Y ELIMINACION DE MATERIAL, LADO DERECHO, ALTURA 10 m aprox.

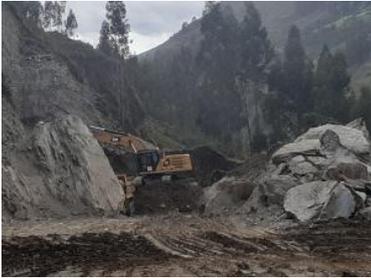
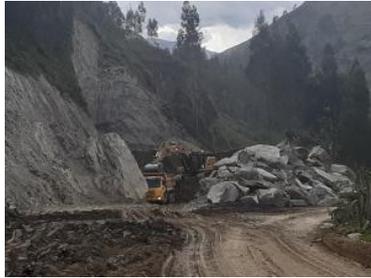
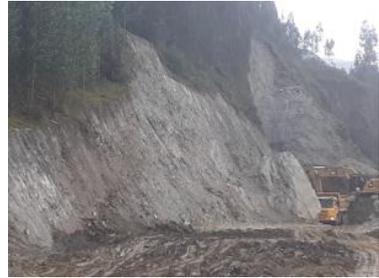
11

Actividades:
PROGRESIVA: KM 89+670 A KM 89+860
CORTE DE TALUD LADO DERECHO, PERFILADO Y ELIMINACION DE MATERIAL DE EXCAVACION

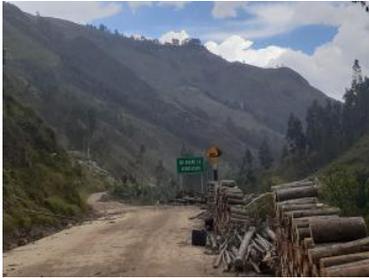
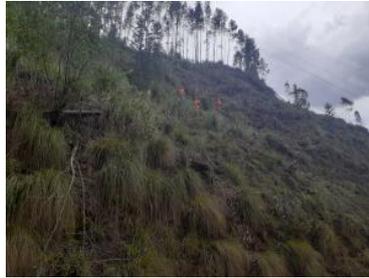
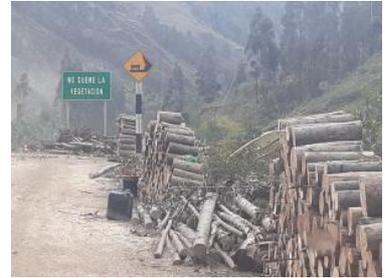
12

Actividades:
PROGRESIVA: KM 88+480 A KM 88+560
DESBROCE LADO DERECHO, CORTE DE EUCALIPTOS DE D=8 A D=16"

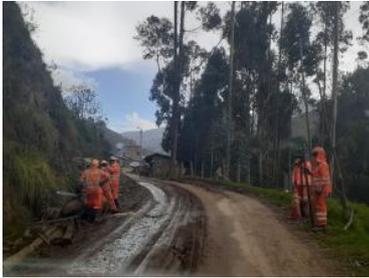
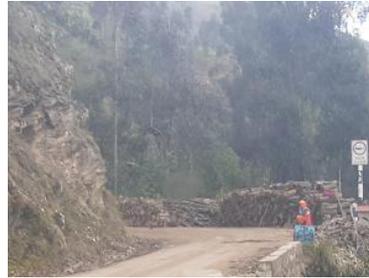
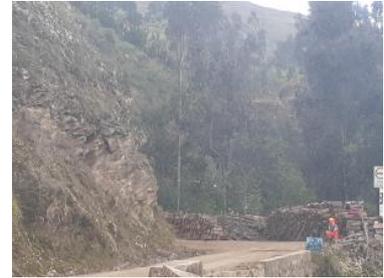
13

PROGRESIVA: KM 82+020 A 82+080
DESBROCE LADO DERECHO, TALADO DE EUCALIPTOS DE D=10" A D=25"
