# BITACORA ELECTRÓNICA DE OBRA

**Confirma Bitacora:** Si  
**Nro Informe:** 50  
**Fecha Informe:** 08-02-2021  
**Nombre De La Obra:** Carretera Oyon - Ambo, Tramo I: Oyon - Desvío Cerro de Pasco  
**Personal Encargado:** LUZMILA GUERRA MOTTA

MEJORAMIENTO DE LA CARRETERA OYON - AMBO TRAMO 1: OYON DV. CERRO DE PASCO

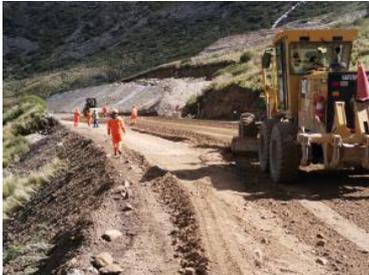
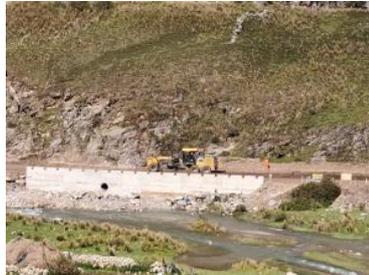
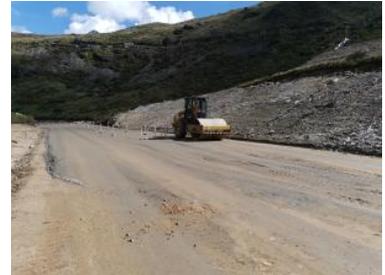
PERSONAL VERIFICADO EN CAMPO: 1 CAPATAZ, 3 OFICIAL, 5 PEÓN Y 2 VIGÍA  
 EQUIPOS VERIFICADOS EN CAMPO: 2 MOTONIVELADORA, 2 RODILLO Y 1 CAMION CISTERNA DE AGUA CON SUS RESPECTIVOS OPERADORES.  
 ACTIVIDADES VERIFICADAS POR PERSONAL TÉCNICO Y AUXILIAR DEL CVA Y CSO. SE SUGIERE EL CONTROL ADECUADO DE LOS PROCESOS CONSTRUCTIVOS POR PARTE DEL CSO, A FIN DE GARANTIZAR LA CALIDAD Y DURABILIDAD DE LA OBRA  
 LAS FOTOGRAFÍAS N°S 1 Y 2 CORRESPONDEN A LAS ACTIVIDADES RELACIONADAS A CONFORMACIÓN DE SUB RASANTE Y LA FOTOGRAFÍA N° 3 ACTIVIDADES RELACIONADAS A SUB BASE GRANULAR.

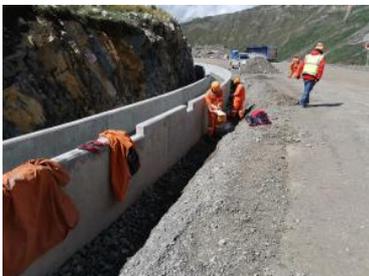
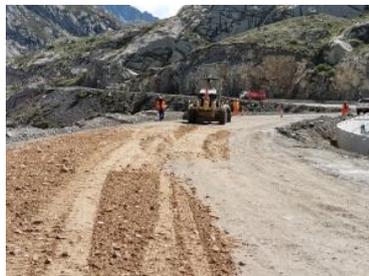
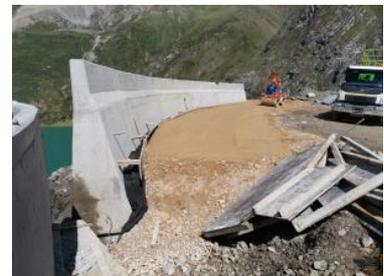
PERSONAL VERIFICADO EN CAMPO: 1 CAPATAZ, 6 OFICIAL, 7 PEÓN Y 6 VIGÍA  
 EQUIPOS VERIFICADOS EN CAMPO: 1 MOTONIVELADORA 1 RODILLO BERMERO, 1 MINI CARGADOR Y 3 VOLQUETE CON SUS RESPECTIVOS OPERADORES, ADEMÁS DE 5 VIBRO PISÓN  
 ACTIVIDADES VERIFICADAS POR PERSONAL TÉCNICO Y AUXILIAR DEL CVA Y CSO. SE SUGIERE EL CONTROL ADECUADO DE LOS PROCESOS CONSTRUCTIVOS POR PARTE DEL CSO, A FIN DE GARANTIZAR LA CALIDAD Y DURABILIDAD DE LA OBRA.  
 EL MATERIAL PARA RELLENOS EN ESTRUCTURAS PROVIENE DE LA CANTERA BELLA LUZ  
 LA FOTOGRAFÍA Nº 1 CORRESPONDE A RELLENO EN CANALES EN EL KM 152+160, LA FOTOGRAFÍA Nº 2 AL MANTENIMIENTO DE VIAS EN EL KM 152+200 Y LA FOTOGRAFÍA Nº 3 A LAS ACTIVIDADES DE RELLENO EN EL MURO DE CONTENCION EN EL KM 152+007 AL KM 152+027

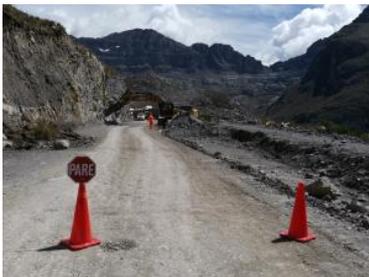
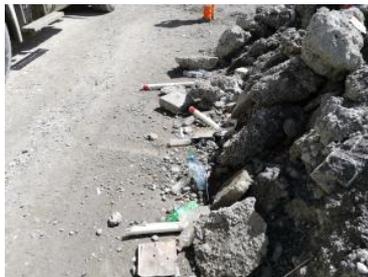
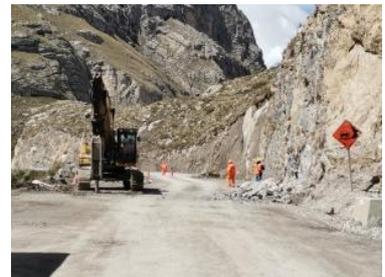
En algunos frentes de trabajo, se aprecia la acumulación de residuos plásticos, hecho que se ha puesto de conocimiento al CVA y CSO a fin de las medidas correctivas.

PERSONAL VERIFICADO EN CAMPO: 1 CAPATAZ, 1 OFICIAL, 12 PEÓN Y 6 VIGÍA  
 EQUIPOS VERIFICADOS EN CAMPO: 2 MARTILLO HIDRAULICO SOBRE ORUGA, 1 MOTONIVELADORA, 1 EXCAVADORA SOBRE ORUGA Y 3 VOLQUETES CON SUS RESPECTIVOS OPERADORES.  
 ACTIVIDADES VERIFICADAS POR PERSONAL TÉCNICO Y AUXILIAR DEL CVA Y CSO. SE SUGIERE EL CONTROL ADECUADO DE LOS PROCESOS CONSTRUCTIVOS POR PARTE DEL CSO, A FIN DE GARANTIZAR LA CALIDAD Y DURABILIDAD DE LA OBRA  
 LAS FOTOGRAFÍAS CORRESPONDEN A LAS ACTIVIDADES EN EL KM 155+960 AL KM 155+970, EN LA FOTOGRAFIA N° 2, SE PUEDE APRECIAR EL EXCESO DE RESIDUOS PLASTICOS, HECHO QUE SE HA PUESTO DE CONOCIMIENTO AL CVA Y AL CSO PARA LOS CORRECTIVOS DEL CASO.

Del Panel Fotográfico N° 3, se sugiere, de ser el caso, mejorar los procesos de recolección de residuos y el programa de protección al Medio Ambiente, por parte del CVA y ser supervisados por el CSO, en el marco del Contrato N° 007-2018-MTC/20 de 8 de febrero de 2018.
