## BITACORA ELECTRÓNICA DE OBRA

SALDO DE OBRA INICIAL (OI): TRAMO 2: CANTA – HUAYLLAY DEL MEJORAMIENTO, REHABILITACIÓN Y CONSERVACIÓN POR NIVELES DE SERVICIO Y OPERACIÓN DEL CORREDOR VIAL, LIMA – CANTA – HUAYLLAY – DV. COCHAMARCA – EMP. PE 3N  
CONTRATISTA: CHINA ROAD AND BRIDGE CORPORATION SUCURSAL PERU (CONTRATO N° 103-2019-MTC/20)  
SUPERVISOR: CONSORCIO CESEL - CAL Y MAYOR (CONTRATO DE CONSULTORIA DE OBRA N° 077-2014-MTC/20)

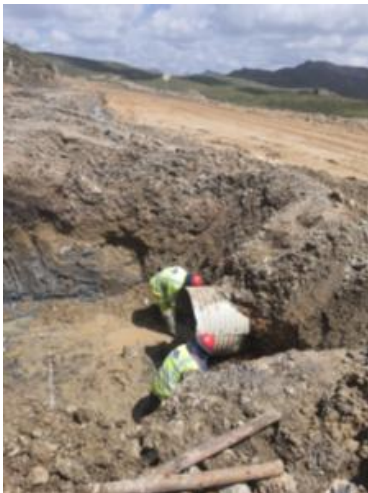
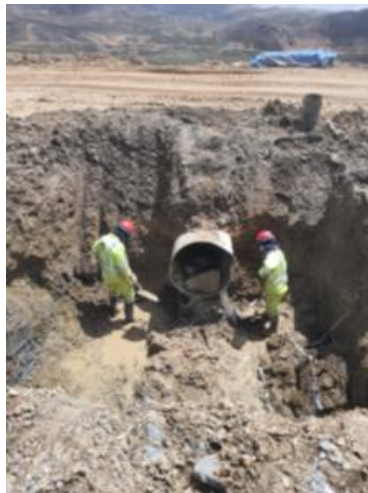
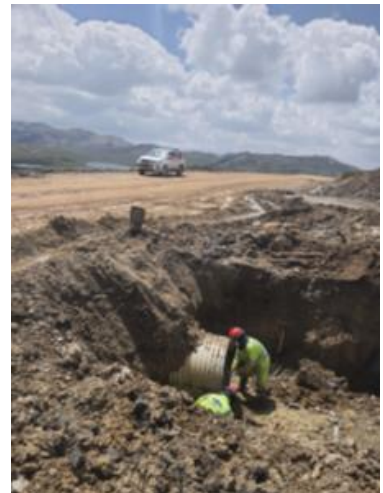
1

OBRA INICIAL (OI): TRAMO 2: CANTA - HUAYLLAY  
SECTOR ENTRE LAS PROGRESIVAS DEL KM 62+780  
MARCO DE CAJA DE LA ALCANTARILLA DE TUBERIA METALICA CORRUGADA

SE CONSTATÓ QUE SE REALIZAN TRABAJOS Y ACTIVIDADES PARA LA PARTIDA DE ALCANTARILLA DE TUBERIA METALICA CORRUGADA EN SU COMPONENTE DE MARCO DE CAJA ENTRE LAS PROGRESIVAS DEL KM 62+780 CON TRES TRABAJADORES Y SUS HERRAMIENTAS.

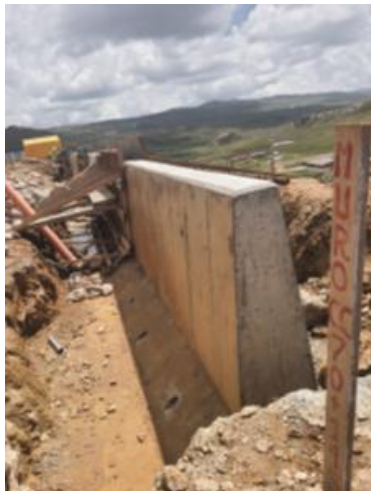
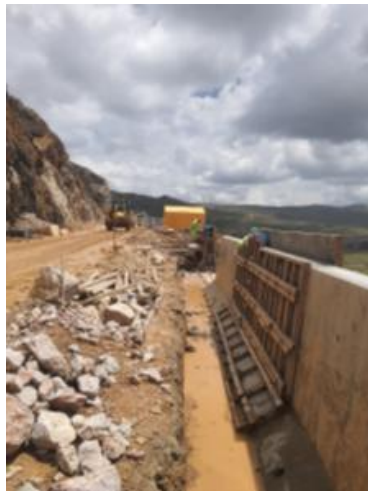
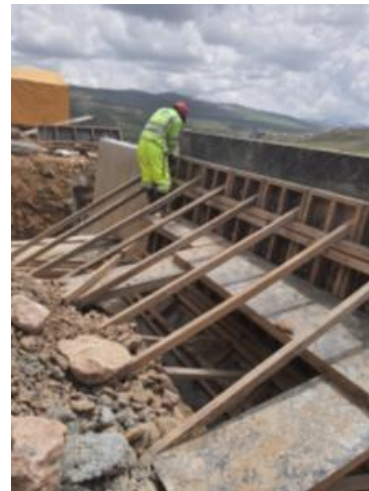
2

OBRA INICIAL (OI): TRAMO 2: CANTA - HUAYLLAY  
SECTOR ENTRE LAS PROGRESIVAS DEL KM 70+145 AL KM 70+181  
MURO DE CONCRETO CICLOPEO

SE CONSTATÓ QUE SE REALIZAN TRABAJOS Y ACTIVIDADES DE COLOCACIÓN DE CONCRETO PARA EL MURO DE CONCRETO CICLOPEO ENTRE LAS PROGRESIVAS DEL KM 70+145 AL KM 70+181 CON LA PARTICIPACIÓN DE SIETE TRABAJADORES, UN CAPATAZ, UN VIBRADOR, MATERIALES Y HERRAMIENTAS, UN CARMIX Y DOS VIGIAS.

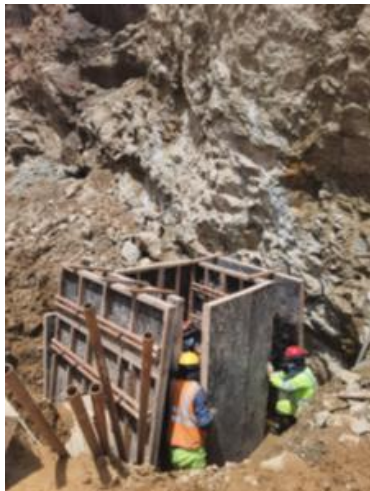
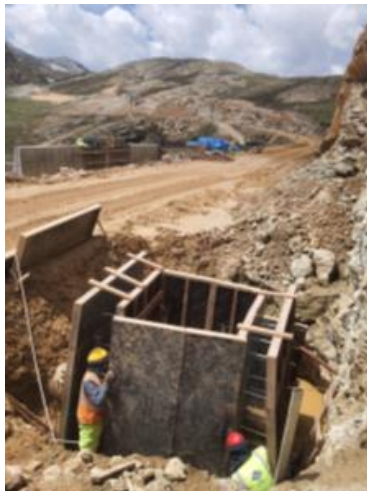
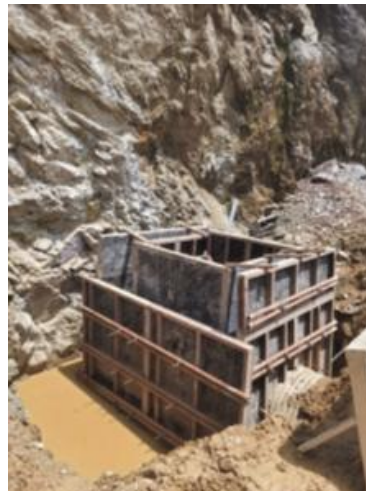
3

OBRA INICIAL (OI): TRAMO 2: CANTA - HUAYLLAY  
SECTOR ENTRE LAS PROGRESIVAS DEL KM 70+180  
ENCOFRADO PARA MARCO DE CAJA DE LA ALCANTARILLA DE TUBERIA  
METALICA CORRUGADA

SE CONSTATÓ QUE SE REALIZAN TRABAJOS Y ACTIVIDADES PARA LA PARTIDA  
DE ALCANTARILLA DE TUBERIA METALICA CORRUGADA EN SU COMPONENTE  
DE MARCO DE CAJA ENTRE LAS PROGRESIVAS DEL KM 70+180 CON TRES  
TRABAJADORES Y SUS HERRAMIENTAS Y MATERIALES.

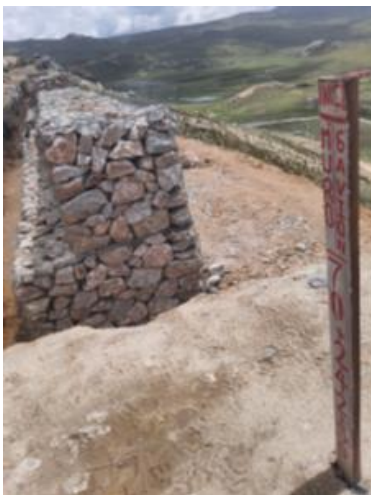
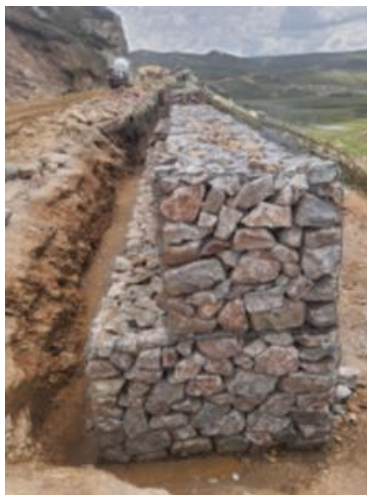
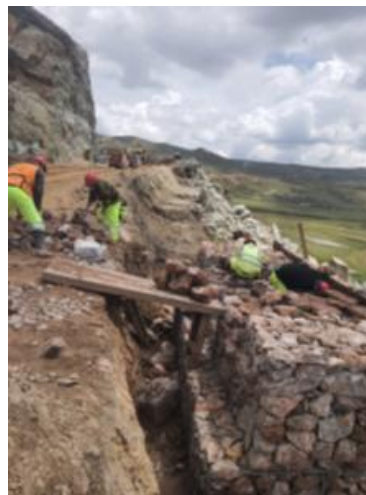
4

OBRA INICIAL (OI): TRAMO 2: CANTA - HUAYLLAY  
SECTOR ENTRE LAS PROGRESIVAS DEL KM 70+242 AL KM 70+377  
GAVIÓN TIPO CAJA

SE CONSTATÓ QUE SE REALIZAN TRABAJOS Y ACTIVIDADES PARA LA PARTIDA  
DE GAVIÓN TIPO CAJA ENTRE LAS PROGRESIVAS DEL KM 70+242 AL KM 70+377  
CON CUATRO TRABAJADORES CON SUS HERRAMIENTAS.

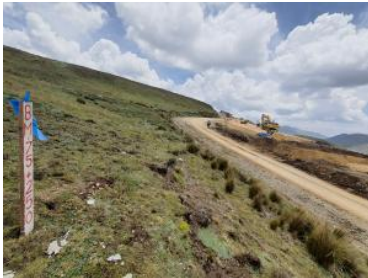
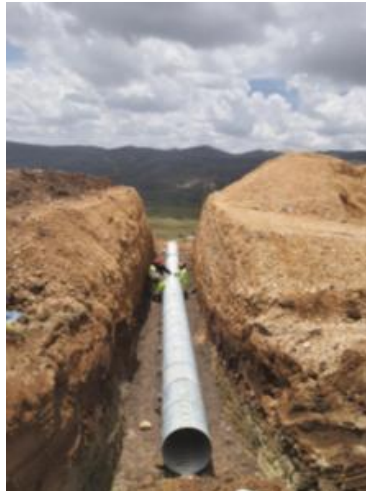
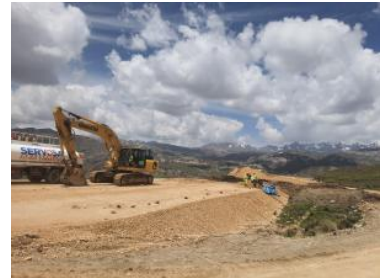
5

**Actividades:**OBRA INICIAL (OI): TRAMO 2: CANTA - HUAYLLAY  
SECTOR ENTRE LAS PROGRESIVAS DEL KM 75+282  
ALCANTARILLA DE TUBERIA METALICA CORRUGADA**CDescripcion**\_\_\_\_\_:SE CONSTATÓ QUE SE REALIZAN TRABAJOS Y ACTIVIDADES PARA LA PARTIDA  
DE ALCANTARILLA DE TUBERIA METALICA CORRUGADA ENTRE LAS  
PROGRESIVAS DEL KM 75+282 CON SIETE TRABAJADORES, UNA EXCAVADORA  
CON SU OPERARIO.

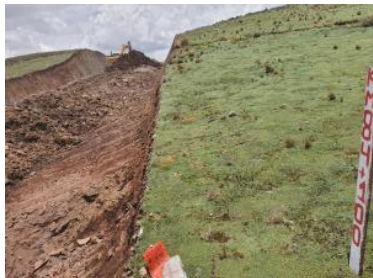
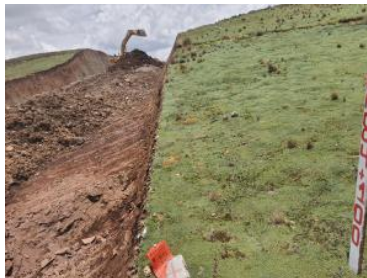
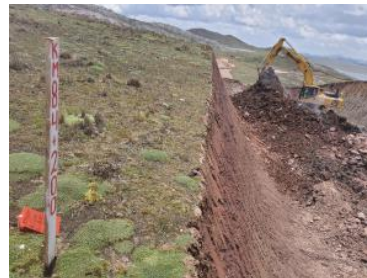
OBRA INICIAL (OI): TRAMO 2: CANTA - HUAYLLAY  
SECTOR ENTRE LAS PROGRESIVAS DEL KM 84+200 al Km 84+300  
TRANSPORTE DE DESECHOS Y EXCEDENTES A DME

SE CONSTATÓ LA EJECUCIÓN DE TRABAJOS Y ACTIVIDADES DE TRANSPORTE DE DESECHOS Y EXCEDENTES A DME EN SU COMPONENTE DE ELIMINACIÓN DE MATERIALES LOCALIZADO ENTRE LAS PROGRESIVAS DEL KM 84+200 al Km 84+300, CON LA PARTICIPACION DE UN RESPONSABLE, DOS VIGIAS, UNA EXCAVADORA CON SUS OPERADOR.
