BITACORA ELECTRÓNICA DE OBRA

REGISTRO DE LA BITACORA Y FOTO DEL CUADERNO DE OBRA

Confirma Bitacora: Si	Nro Informe: 9	Fecha Informe: 08-02-2021	Nombre De La Obra: Carretera Chuquicara-Puente Quiroz – Tauca-Cabana-Huandoval-Pallasca, Tramo: Tauca- Pallasca	Personal Encargado: NATALY SUSI CABALLON PAUCAR
---------------------------------	--------------------------	-------------------------------------	---	---

INFORME DIARIO N°09

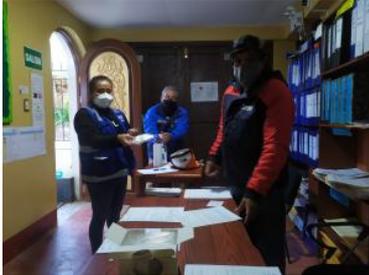
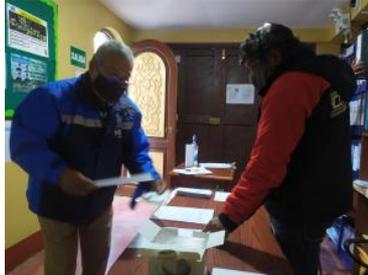
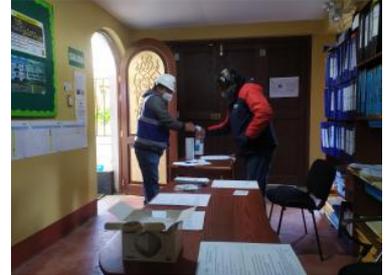
1

- RELLENADO DE FICHA DE SINTOMATOLOGÍA COVID Y DESINFECCIÓN DE MANOS DEL PERSONAL DE SUPERVISIÓN ANTES REALIZAR SUS ACTIVIDADES.
- ENTREGA DE MASCARILLA.

- SE APRECIA EL ESPECIALISTA EN SEGURIDAD DE SUPERVISIÓN ENTREGANDO MASCARILLAS A LOS COLABORADORES DE SUPERVISIÓN.
- CONTROL DEL RELLENADO DE LA FICHA SINTOMATOLOGICA.

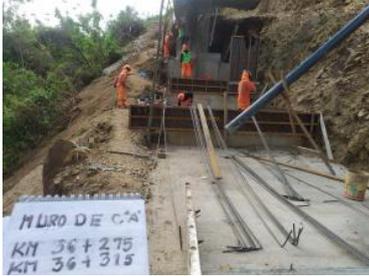
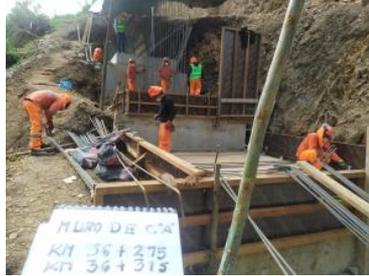
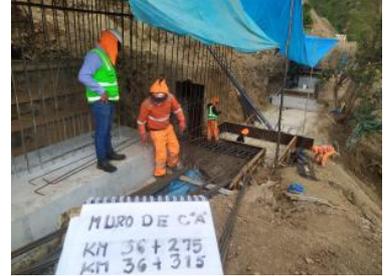
2

?disposición de acero para la pantalla del muro en paño 6 y en paño N° 5 disposición del acero en zapara para muro de C°A° ubicado en el KM 36+275 - KM 36+315.

DISPOSICIÓN DE ACERO PARA ZAPATA EN EL PAÑO N°5 Y DISPOSICIÓN DE ACERO EN PANTALLA EN EL PAÑO 6 DEL DE MURO DE C°A° UBICADO EN EL KM 36+ 275 - KM 36+315.

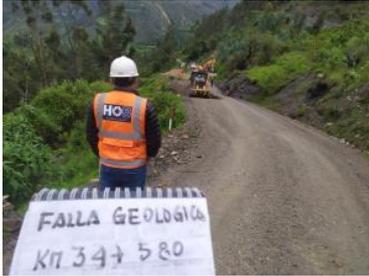
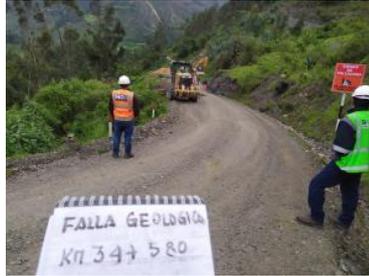
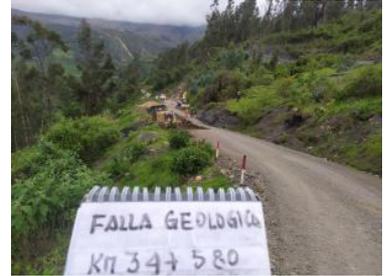
?mejoramiento en el tramo de la falla geológica km 34+580.

MEJORAMIENTO EN EL TRAMO DE LA FALLA GEOLÓGICA KM 34+580.

NOTA: SE ESTÁ HACIENDO EL MEJORAMIENTO DE TRAMO EL CUAL PRESENTA FALLA GEOLÓGICA, LOS INGENIEROS REFIEREN QUE SE REALIZARÁ UN MEJORAMIENTO PARA NO INTERRUMPIR LA TRANSITABILIDAD; SE PLANTEA PROPONER UNA SOLUCIÓN (EJEM TERRAMESH U OTRO) QUE GENERARA UN POSIBLE ADICIONAL DE OBRA).

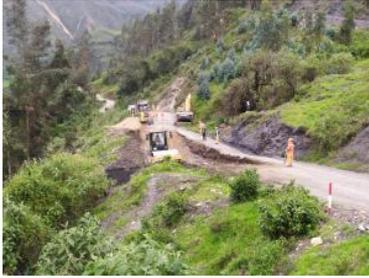
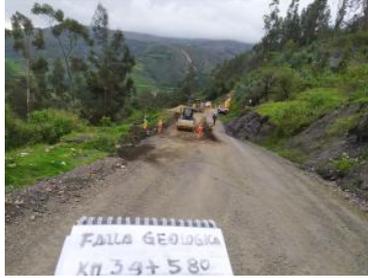
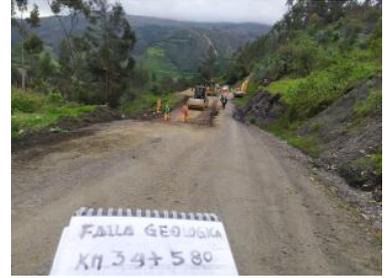
4

Actividades:
MEJORAMIENTO EN EL TRAMO DE LA FALLA GEOLÓGICA KM 34+580

NOTA: SE ESTÁ HACIENDO EL MEJORAMIENTO DE TRAMO EL CUAL PRESENTA FALLA GEOLÓGICA, LOS INGENIEROS REFIEREN QUE SE REALIZARÁ UN MEJORAMIENTO PARA NO INTERRUMPIR LA TRANSITABILIDAD; SE PLANTEA PROPONER UNA SOLUCIÓN (EJEM TERRAMESH U OTRO) QUE GENERARA UN POSIBLE ADICIONAL DE OBRA).

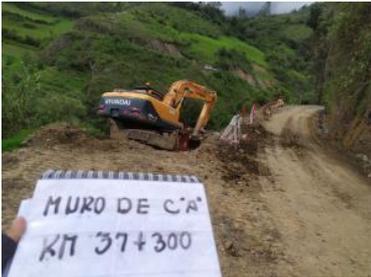
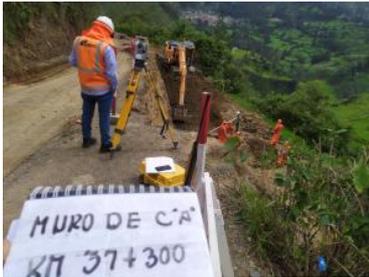
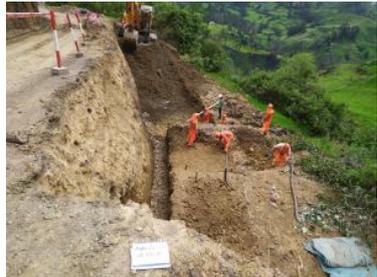
5

?Excavación para muro de concreto armado ubicado en el KM 37+300 y su respectivo mejoramiento para drenar.

Actividades:
-EXCAVACIÓN PARA MURO C°A° UBICADO EN EL KM 37+300.
-MEJORANDO DE SUELO, PARA DRENAR.

CDescripcion_____:
PERSONAL: 1INGENIERO ASISTENTE, 1TOPOGRAFO, 3 AUXILIARES DE TOPOGRAFÍA, 2 PEONES,1 OFICIAL, 1 OPERADOR, 1 INGENIERO ASISTENTE DE SEGURIDAD.
EQUIPOS Y MAQUINARIAS: 1 EXCAVADORA SOBRE LLANTAS, 1 ESTACIÓN TOTAL, 1 PRISMA.
HERRAMIENTAS MANUALES.
SE APRECIA QUE SE MEJORÓ EL SUELO PARA DRENAR EL AGUA.

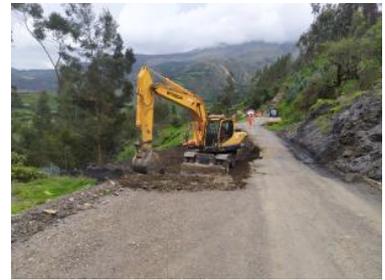
6

Actividades:
 MANTENIMIENTO DE VIA PARA TRANSITABILIDAD KM34+580_ KM34+610

CDescripcion _____:
 ING. SEGURIDAD ICC, INGE YURI ICC GEOLOGÍA, ING. FREDY APAZA HOB SUPERVISANDO LOS TRABAJOS EN LA FALLA GEOLÓGICA

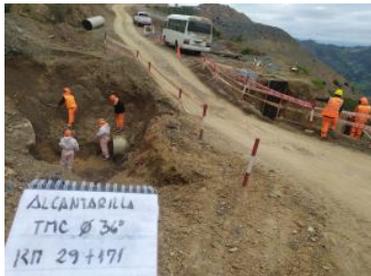
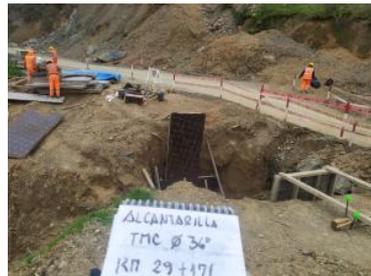
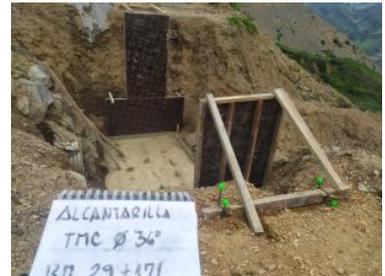
7

?Limpieza de cabezal de entrada y encofrado en salida de la alcantarilla TMC ø 36" ubicado en el KM 29+171.

Actividades:
 LIMPIEZA DE ENTRADA Y ENCOFRADO PARA MURO CÍCLOPEO EN LA SALIDA DE LA ALCANTARILLA TMC ø36" UBICADO EN EL KM 29+171.

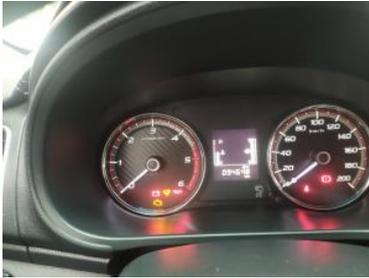
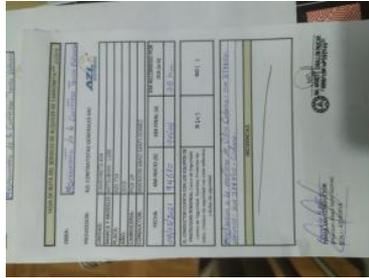
8

CDescripcion_____:
CONTROL DEL KILOMETRAJE DE LA CAMIONETA PARA LOS TRABAJOS DE MONITOREO.
