BITACORA ELECTRÓNICA DE OBRA

Confirma Bitacora: Si	Nro Informe: 030	Fecha Informe: 08-02-2021	Nombre De La Obra: Carretera Moquegua - Omate - Arequipa Tramo: II km. 35 al km. 153,50	Personal Encargado: CUTIPA MONZON NESTOR ARNULFO
---------------------------------	----------------------------	-------------------------------------	---	--

REPORTE DEL LUNES 08 DE FEBRERO DEL 2021

Panel Fotográfico de la Bitacora de Obras

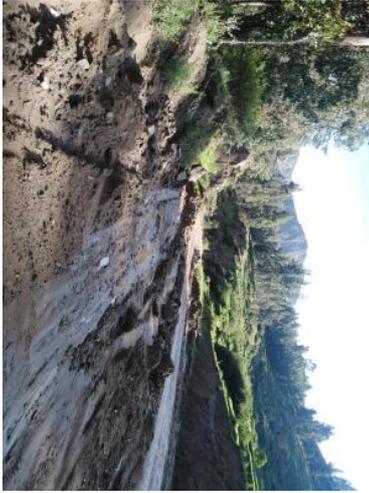
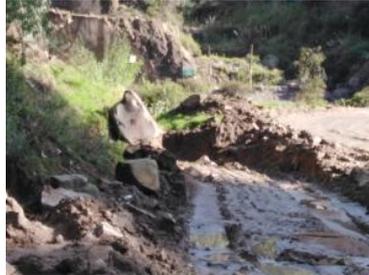
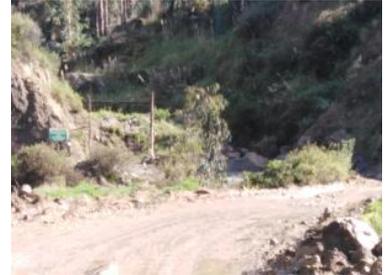
Ubicación Km 151+900

El día de ayer domingo se tuvo fuerte precipitación pluvial, por lo que se evidencia daños en la vía desde el km 130 al km 153, como desprendimiento de roca y lodo en gran parte de la plataforma en diferentes tramos, como se puede apreciar en el panel fotográfico.

Con las lluvias de ayer domingo se tuvo daños en la plataforma

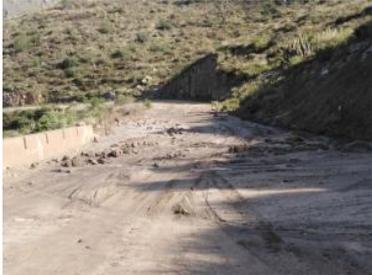
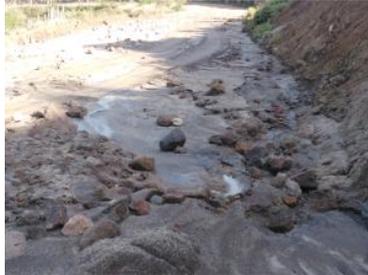
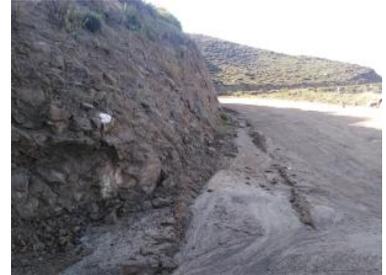
Actividades:
 ubicación: progresiva km 150 350

CDescripcion_____:
 Deslizamiento en taludes de corte y arrastre de lodo y piedras en plataforma.

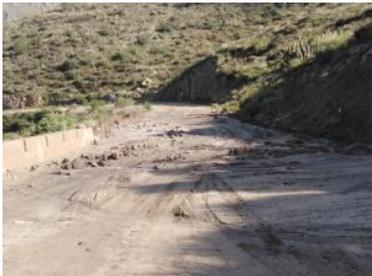
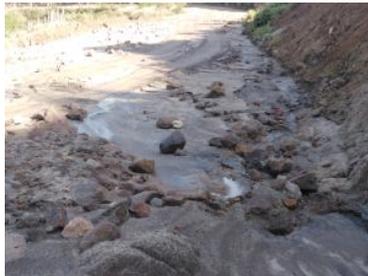
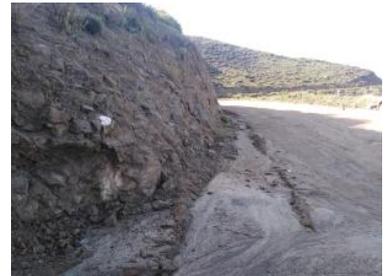
Actividades:
 Ubicación: progresiva km 150 350

CDescripcion_____:
 Deslizamiento de lodo y piedras, ocasionado por las lluvias del día de ayer domingo 07 de febrero del 2021

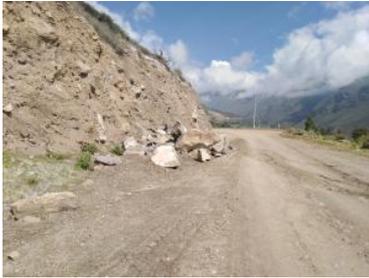
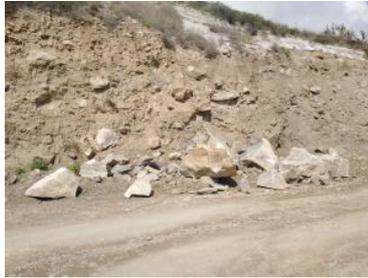
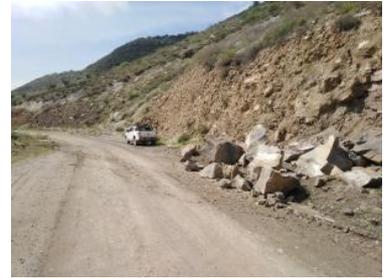
Actividades:
Ubicación: progresiva km 116+340

Se tiene roca en plataforma el cual debe ser retirado por el Consorcio Contratista de manera urgente para evitar accidentes de transito que lamentar.

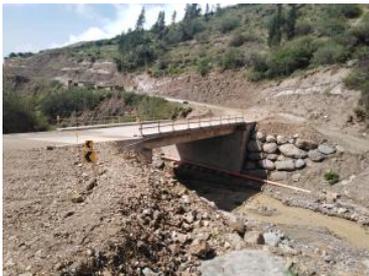
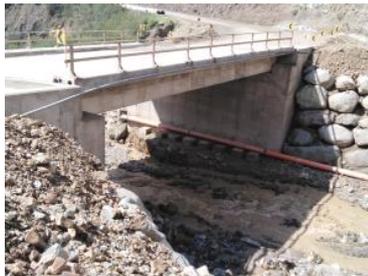
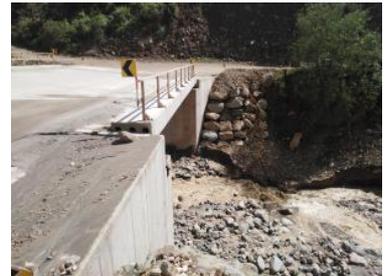
Actividades:
Ubicación: Puente Amarillo (aprox. km 113+250)

Se tiene crecida del caudal, no tiene obras de encauzamiento si aumenta el caudal estaría propenso a socavación.

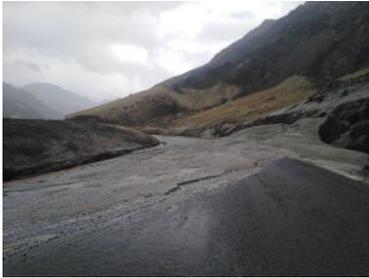
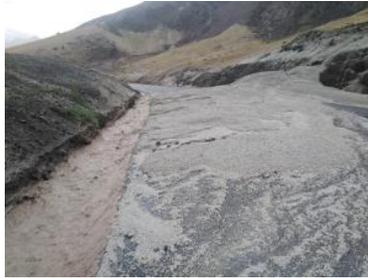
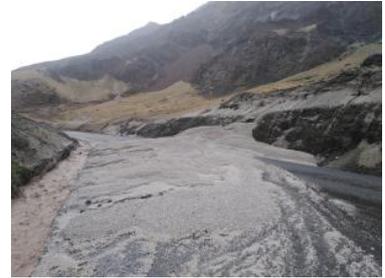
Actividades:
Ubicación: Km 68+900

Así también hoy se tuvo una fuerte precipitación pluvial (torrencial y tormenta eléctrica) en horas de la tarde (2:30 pm aprox.) desde el km 55+000 al km 74+800 (Puente el Chorro II) activándose quebradas en diferentes lugares colapsando alcantarillas y produciéndose huaycos de ceniza y lodo sobre todo en la progresiva km 68+900 impidiendo el paso vehicular como se aprecia en el panel fotográfico.

CDescripcion_____:
Se activaron quebradas por las lluvias de hoy (aprox. 2:30 pm) no se tiene pase vehicular.

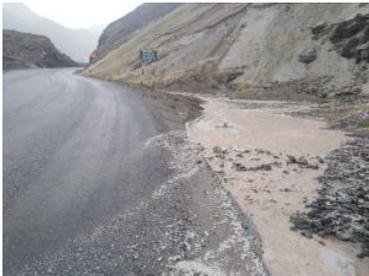
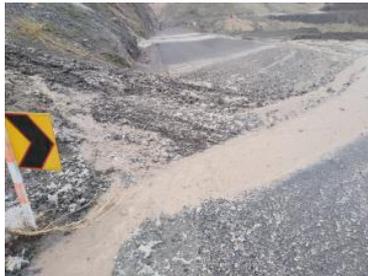
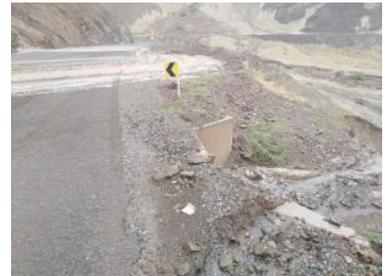
Actividades:
Ubicación: TMC 36" km 69+099

CDescripcion_____:
Colapso (colmatación) de alcantarillas.

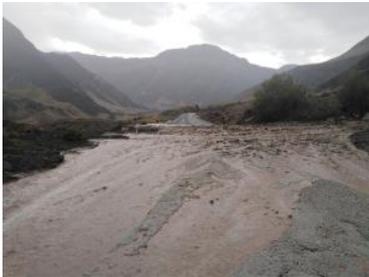
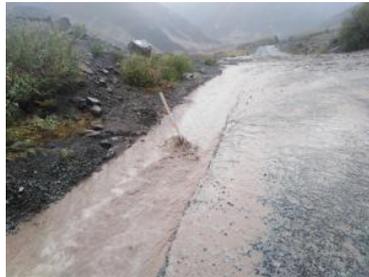
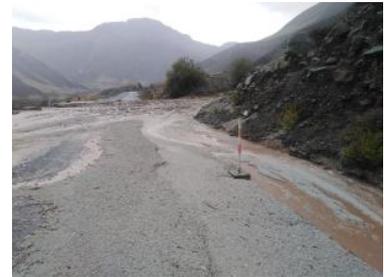
Actividades:
 Ubicación: TMC de 48" 71+340

CDescripcion_____:
 Colmatación de alcantarillas

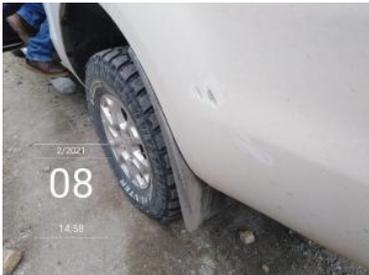
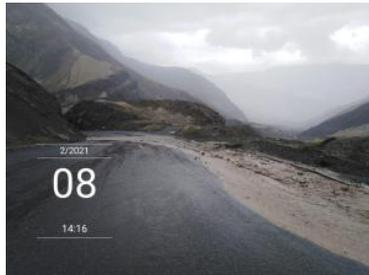
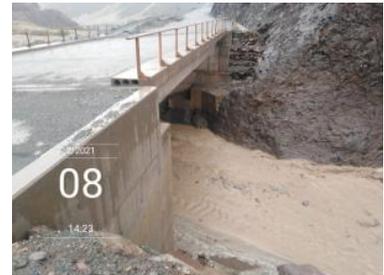
Actividades:
 Ubicación: puente pachas y km 74+500

El tramo crítico del km 74+000 al km 74+800 talud de corte muy inestable, se produjo caída de rocas y lodo, dañando la camioneta de alquiler en la parte posterior derecha con abolladuras por impacto de piedras.

CDescripcion_____:
 Caída de rocas, daño la camioneta de alquiler de traslado de personal PVN MTC

Se comunico de estos eventos a la Supervisión, para que coordine con el Consorcio Contratista para que tomen las acciones inmediatas que amerita dar transitabilidad y seguridad a la vía.
