## BITACORA ELECTRÓNICA DE OBRA

| Si | 51 | 09-02-2021 | Carretera Oyon - Ambo,<br>Tramo I: Oyon - Desvío Cerro<br>de Pasco | LUZMILA GUERRA MOTTA |

MEJORAMIENTO DE LA CARRETERA OYON - AMBO TRAMO 1: OYON DV. CERRO DE PASCO

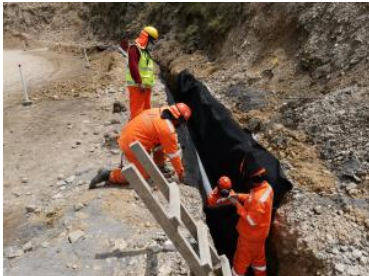
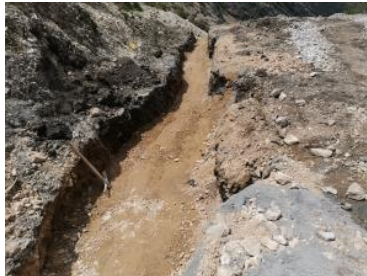
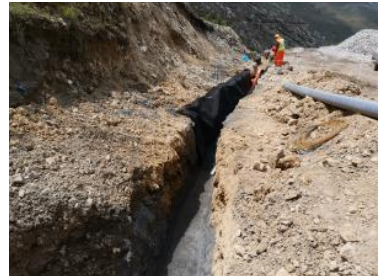
PROGRESIVA: SUBDREN KM 147+400 AL KM 147+530

PERSONAL VERIFICADO EN CAMPO: 1 CAPATAZ, 1 OPERARIO, 2 PEÓN  
EQUIPOS VERIFICADOS EN CAMPO: 1 RETROEXCAVADORA, 1 COASTER, CON  
SUS RESPECTIVOS OPERADORES, ADEMÁS DE 1 VIBRO PISÓN.

EL MATERIAL PARA RELLENO CORRESPONDE DE LA CANTERA BELLA LUZ  
EL MATERIAL DE FILTRO CORRESPONDE DE LA CANTERA RUPAY

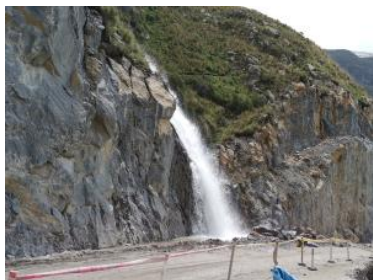
**Foto1:**

SE APRECIA DESCARGA DE AGUA EN EL KM 150+860, EL CUAL, DE ACUERDO AL CVA DEBERÍA HABER SIDO REALIZADO AL CANAL PROYECTADO PARA SU CONSTRUCCIÓN, SIN EMBARGO, LA CONSTRUCCIÓN DE DICHO CANAL SE REALIZÓ HASTA EL KM 150+520 Y SOLADO HASTA EL KM 150+560 APROXIMADAMENTE.

POR LO QUE, SE SUGIERE EL PRONUNCIAMIENTO DEL CSO Y DE SER EL CASO, PUDIERA EVALUARSE LAS CONDICIONES PREVIAS A LA DESCARGA Y/O ACTUALES Y/O PREVIO A LA CONSTRUCCIÓN DEL CANAL A FIN DE EVITAR POSIBLES MAYORES COSTOS A PVN EN LA CONSTRUCCIÓN DE ESTE ENTRE EL KM 150+520 AL KM 150+860 APROXIMADAMENTE.

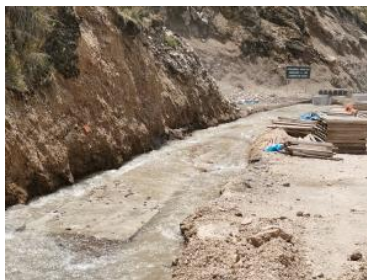
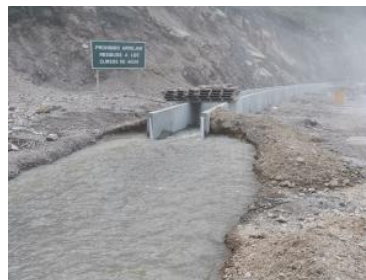
EN LAS FOTOGRAFÍAS N°S 2 Y 3, SE APRECIA QUE: I) EL ANCHO FORMADO POR EL CURSO DEL AGUA ES SUPERIOR AL ANCHO DEL CANAL MÁS LA EXCAVACIÓN REALIZADA PARA LA CONSTRUCCIÓN DE ESTE, LO CUAL, EN LA ETAPA DE CONSTRUCCIÓN PODRÍA GENERAR MAYORES METRADOS EN LA EJECUCIÓN DE ALGUNAS PARTIDAS; II) EL SOLADO EXISTENTE ENTRE EL KM 150+520 AL KM 150+560 ESTARÍA SIENDO SOCAVADO, POR LO TANTO PODRÍA CAUSAR AFECTACIONES A LA CONSTRUCCIÓN POSTERIOR DEL CANAL; Y III) LAS CARACTERÍSTICAS DEL SUELO ESTARÍAN CAMBIANDO AL SER LAVADAS POR EL CURSO DE AGUA.

Del Panel Fotográfico N° 2, se sugiere, pronunciamiento y de ser el caso evaluación por parte del CSO.

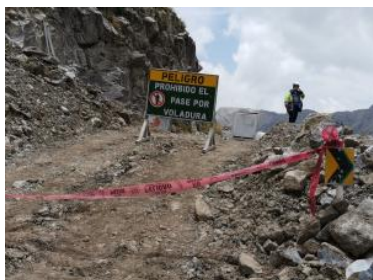
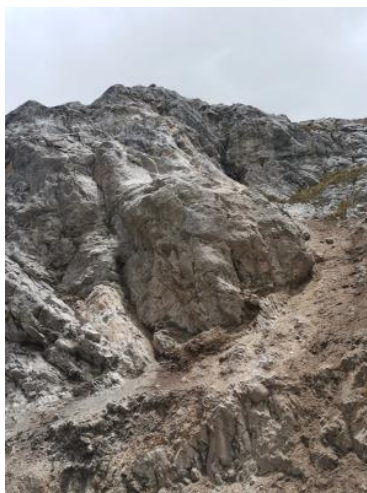
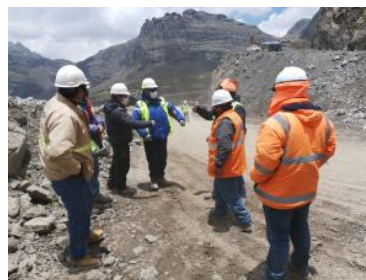
PROGRESIVA: KM 164+900

PERSONAL VERIFICADO EN CAMPO: 1 INGENIERO ESPECIALISTA EN SEGURIDAD Y SALUD EN EL TRABAJO DEL CSO, INGENIERO ASISTENTE DE PRODUCCION DEL CVA, 1 INGENIERO Y 3 ESPECIALISTAS DE LA EMPRESA SIMSA SUB CONTRATISTA DEL CVA.

ACTIVIDADES VERIFICADAS POR PERSONAL PROFESIONAL CONTRACTUAL DEL CSO, Y PERSONAL PROFESIONAL DEL CVA.
