## BITACORA ELECTRÓNICA DE OBRA

### REGISTRO DE LA BITACORA Y FOTO DEL CUADERNO DE OBRA

| No | 10 | 09-02-2021 | Carretera Chuquicara-Puente<br>Quiroz – Taucá-Cabana-<br>Huandoval-Pallasca, Tramo:<br>Taucá- Pallasca | NATALY SUSI CABALLON<br>PAUCAR |

INFORME DIARIO N°10

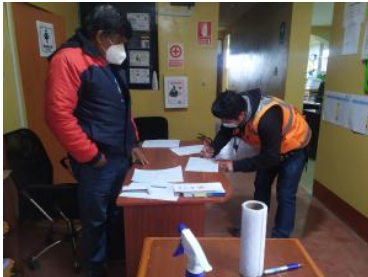
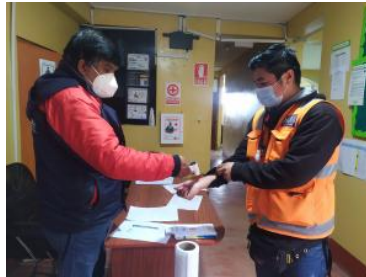
CONTROL DE TEMPERATURA, RELLENADO DE FICHA DE SINTOMATOLOGÍA COVID Y DESINFECCIÓN DE MANOS DEL PERSONAL DE SUPERVISIÓN ANTES REALIZAR SUS ACTIVIDADES.

-SE APRECIA AL ESPECIALISTA EN SEGURIDAD DE SUPERVISIÓN TOMANDO LA TEMPERATURA DE LOS COLABORADORES DE SUPERVISIÓN.  
-CONTROL DEL RELLENADO DE LA FICHA SINTOMATOLOGICA.

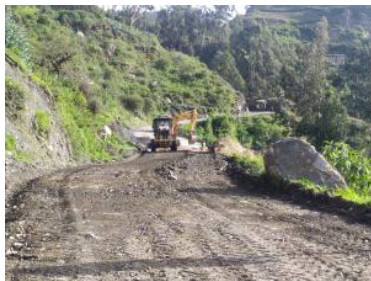
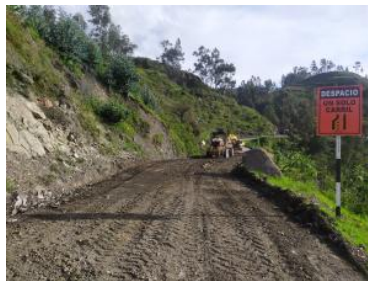
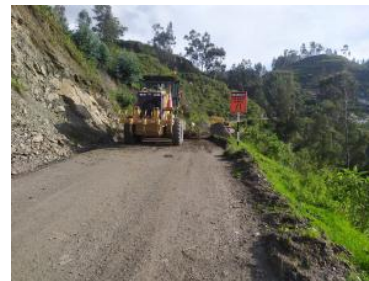
**PERÚ****Ministerio  
de Transportes  
y Comunicaciones****MINISTERIO DE TRANSPORTES Y COMUNICACIONES****Panel Fotográfico de la Bitacora de Obras****Personal Encargado:****NATALY SUSI CABALLON  
PAUCAR****Nivel:****No Aplica****Fecha De Fotografia:****09-02-2021****Actividades:****CONFORMACIÓN EN TRAMO DE FALLA GEOLÓGICA KM 34+580 - KM34+610****CDescripcion\_\_\_\_\_:****PERSONAL: 1 OFICIAL, 2 AYUDANTES DE PISO, 5 OPERADORES, 2 VIGIAS  
EQUIPOS Y MAQUINARIAS: 1 MOTONIVELADORA, 1 RODILLO, 2 VOLQUETES, 1  
EXCAVADORA SOBRE LLANTAS.****Foto1:**

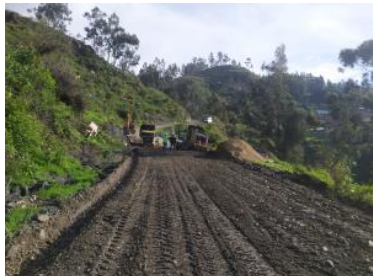
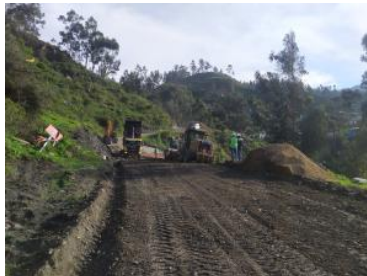
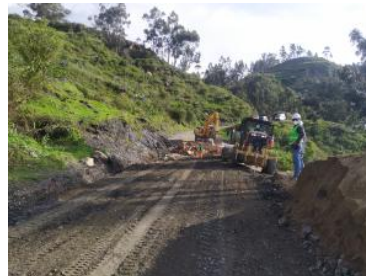
**PERÚ****Ministerio  
de Transportes  
y Comunicaciones****MINISTERIO DE TRANSPORTES Y COMUNICACIONES****Panel Fotográfico de la Bitacora de Obras****Personal Encargado:****NATALY SUSI CABALLON  
PAUCAR****Nivel:****No Aplica****Fecha De Fotografia:****09-02-2021****Actividades:****CONFORMACIÓN EN TRAMO DE FALLA GEOLÓGICA KM 34+580 - KM34+610****CDescripcion\_\_\_\_\_:****PERSONAL: 1 OFICIAL, 2 AYUDANTES DE PISO, 5 OPERADORES, 2 VIGIAS  
EQUIPOS Y MAQUINARIAS: 1 MOTONIVELADORA, 1 RODILLO, 2 VOLQUETES, 1  
EXCAVADORA SOBRE LLANTAS.****Foto1:**

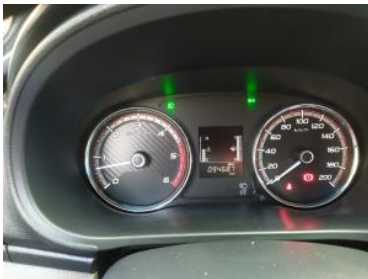
CONTROL DEL KILOMETRAJE DE LA CAMIONETA

CONTROL DEL KILOMETRAJE DE LA CAMIONETA PARA LOS TRABAJOS DE MONITOREO.

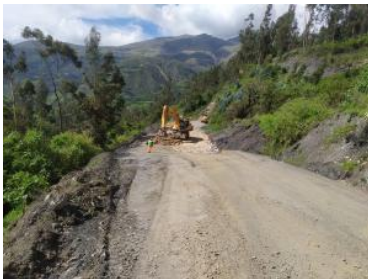
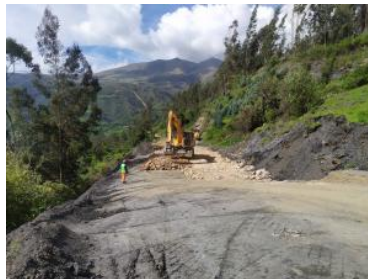
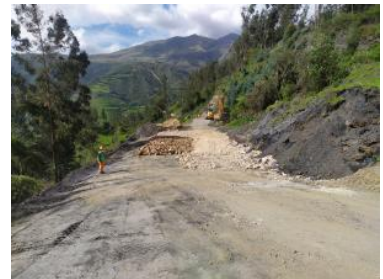
?Mejoramiento en el tramo de la falla geológica km 34+580-- KM34+610 para no perjudicar la transitabilidad, hasta encontrar una solución óptima por los especialistas geotécnicos; el mismo que puede ser objeto causal de un adicional.

MEJORAMIENTO EN TRAMO DE FALLA GEOLÓGICA KM 34+580 - KM34+610.

PERSONAL: 1OFICIAL, 4 OPERADORES, 2VIGIAS, 2 AYUDANTES DE PISO.  
MAQUINARIAS Y EQUIPOS: 1 VOLQUETE, 1RODILLO, 1MOTONIVELADORA.

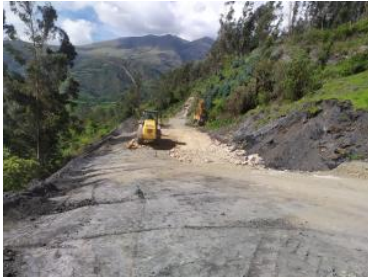
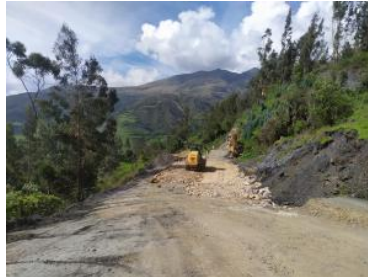
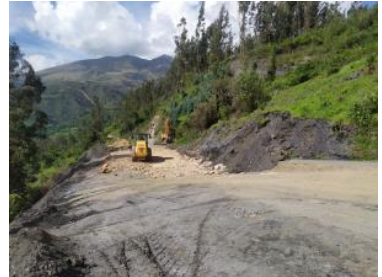
COMPACTACIÓN DE MATERIAL PETREO PARA EL MEJORAMIENTO EN TRAMO  
DE FALLA GEOLÓGICA UBICADO EN EL KM 34+580 - KM34+610.

PERSONAL: 1 OFICIAL, 2 AYUDANTES DE PISO, 5 OPERADORES, 2 VIGIAS  
EQUIPOS Y MAQUINARIAS: 1 MOTONIVELADORA, 1 RODILLO, 2 VOLQUETES, 1  
EXCAVADORA SOBRE LLANTAS.

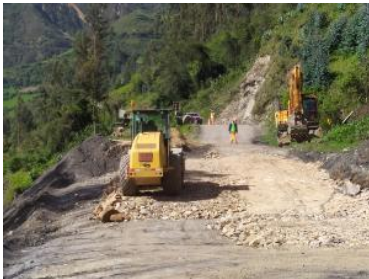
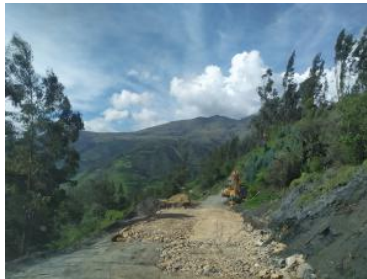
**Personal Encargado:****NATALY SUSI CABALLON  
PAUCAR****Nivel:****No Aplica****Fecha De Fotografia:****09-02-2021****Actividades:****MEJORAMIENTO EN TRAMO DE FALLA GEOLÓGICA KM 34+580 - KM34+610****CDescripcion\_\_\_\_\_:****PERSONAL: 1 OFICIAL, 2 AYUDANTES DE PISO, 5 OPERADORES, 2 VIGIAS  
EQUIPOS Y MAQUINARIAS: 1 MOTONIVELADORA, 1 RODILLO, 2 VOLQUETES, 1  
EXCAVADORA SOBRE LLANTAS.****Foto1:**

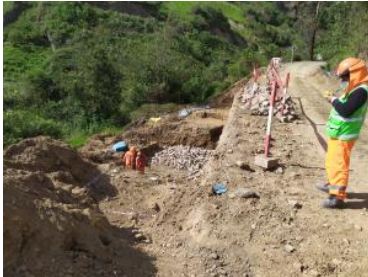
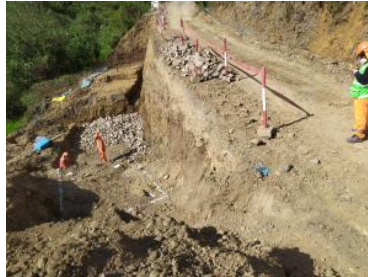
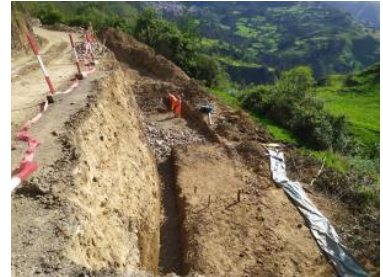
?Excavación para muro de concreto armado ubicado en el KM 37+300 y su respectivo mejoramiento para drenar.

MEJORAMIENTO DEL SUELO PARA MURO UBICADO EN EL KM 37+ 269 - KM  
37+300.

PERSONAL: 01 OFICIAL, 2 PERSONAL DE PISO.  
SE APRECIA QUE SE ESTA MEJORANDO EL SUELO COLOCANDO MATERIAL  
OVER Y GRANULAR.

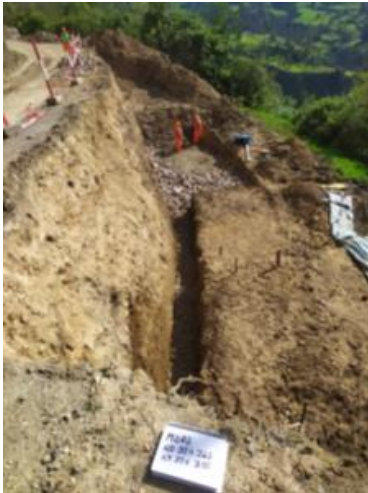
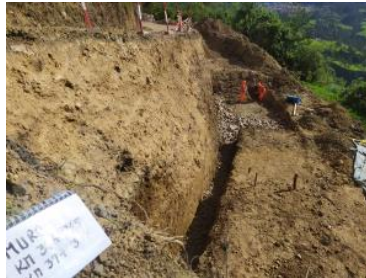
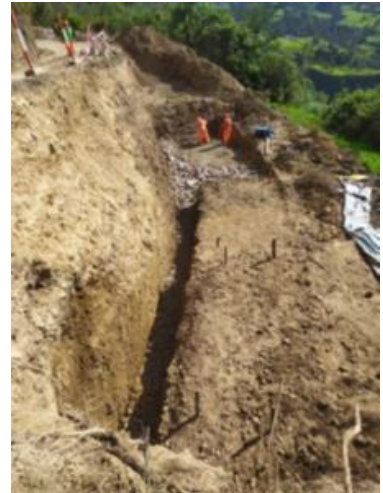
MEJORAMIENTO DEL SUELO PARA MURO UBICADO EN EL KM 37+ 269 - KM 37+300.

PERSONAL: 01 OFICIAL, 2 PERSONAL DE PISO.  
SE APRECIA QUE SE ESTA MEJORANDO EL SUELO COLOCANDO MATERIAL OVER Y GRANULAR.  
EL TRATAMIENTO EN EL PAÑO N°5 ES DE MAYOR PROFUNDIDAD YA QUE EN ESE PUNTO SE APRECIA EL AFLORAMIENTO DE AGUA.

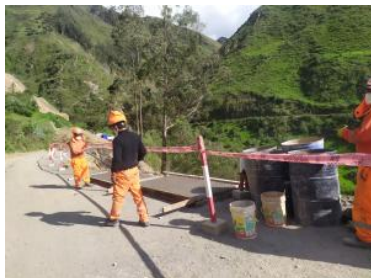
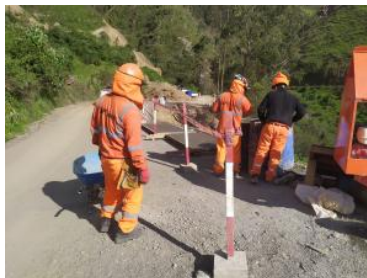
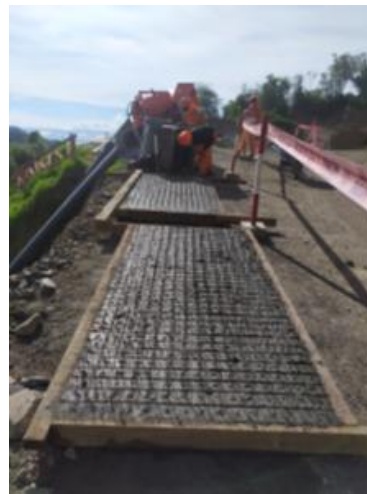
REALIZACIÓN DE DADOS PARA APOYO EN LA DISPOSICIÓN DE ACERO EN  
ZAPATAS DEL MURO UBICADO EN EL KM 36+275 - KM 36+315.

PERSONAL: 2 OFICIALES, 2 PEONES.  
MAQUINARIA Y EQUIPOS: 1 MEZCLADORA DE CONCRETO.

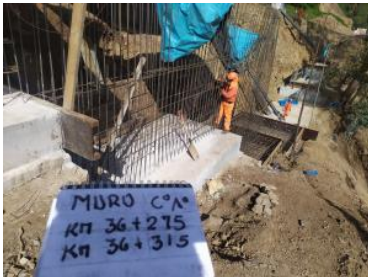
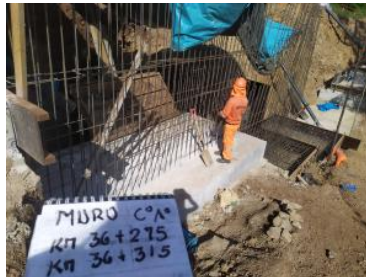
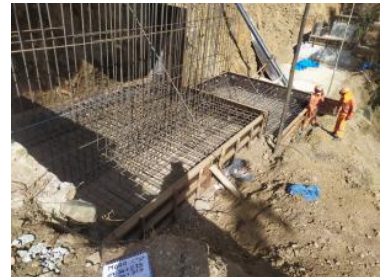
?disposición de acero para la pantalla del muro en paño 6 y en paño N° 5 disposición del acero en zapara para muro de C°A° ubicado en el KM 36+275 - KM 36+315.

DISPOSICIÓN DE ACERO PAÑO 6 (ZAPATA Y PANTALLA) PAÑO 5 ( ZAPATA)

PERSONAL: 1OFICIAL, 3OPERARIOS

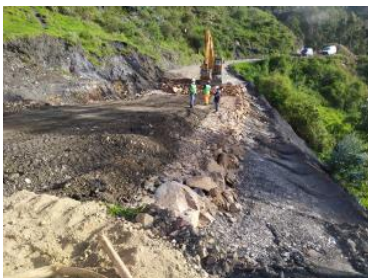
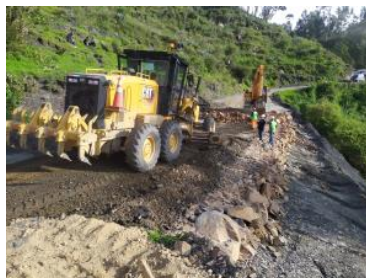
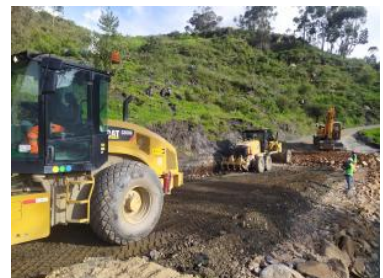
MEJORAMIENTO Y CONFIRMACIÓN EN TRAMO DE FALLA GEOLÓGICA KM 34+580  
- KM 34+610.

PERSONAL: 1 OFICIAL, 2 AYUDANTES DE PISO, 5 OPERADORES, 2 VIGIAS  
EQUIPOS Y MAQUINARIAS: 1 MOTONIVELADORA, 1 RODILLO, 2 VOLQUETES, 1  
EXCAVADORA SOBRE LLANTAS.

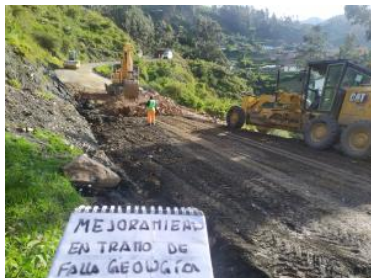
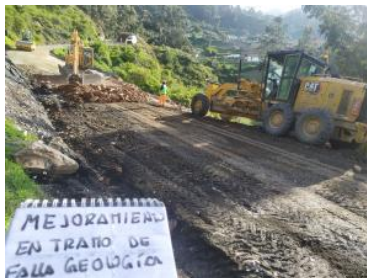
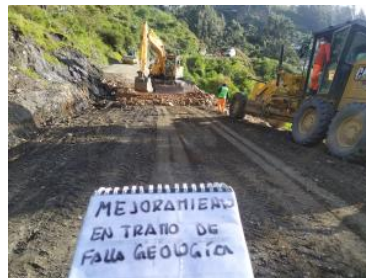
CONFORMACIÓN EN TRAMO DE FALLA GEOLÓGICA KM 34+580 - KM34+610.

PERSONAL: 1 OFICIAL, 2 AYUDANTES DE PISO, 5 OPERADORES, 2 VIGIAS  
EQUIPOS Y MAQUINARIAS: 1 MOTONIVELADORA, 1 RODILLO, 2 VOLQUETES, 1  
EXCAVADORA SOBRE LLANTAS.
