BITACORA ELECTRÓNICA DE OBRA

Confirma Bitacora: Si
Nro Informe: 52
Fecha Informe: 10-02-2021
Nombre De La Obra: Carretera Oyon - Ambo, Tramo I: Oyon - Desvío Cerro de Pasco
Personal Encargado: LUZMILA GUERRA MOTTA

MEJORAMIENTO DE LA CARRETERA OYON - AMBO TRAMO 1: OYON DV. CERRO DE PASCO

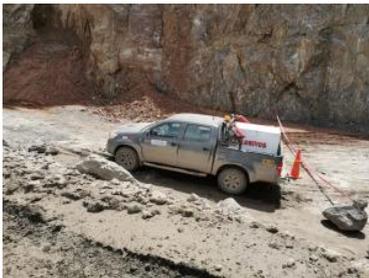
Foto1:

AL MOMENTO DE LA INSPECCIÓN EN CAMPO, SE VERIFICA QUE: LA CAMIONETA QUE TRANSPORTA LA CAJA CON MATERIAL EXPLOSIVO (FOTO N° 1) Y MATERIAL EXPLOSIVO (FOTO N° 2), SE ENCUENTRAN SIN RESGUARDO Y AL ALCANCE DE PERSONAS AJENAS A LA CONSTRUCCION DE LA OBRA, Y EL PERSONAL QUE VIENE REALIZANDO LAS ACTIVIDADES DE CARGUIÓ (FOTO N° 3), SE ENCUENTRA EN EL TALUD, SIN EMBARGO PASADOS APROXIMADAMENTE UNOS 10 MINUTOS SE APROXIMÓ EL INGENIERO LUIS ESCOBAR QUIEN REFIRIÓ SER EL INGENIERO EN SEGURIDAD Y SALUD EN EL TRABAJO DE LA EMPRESA SIMSA, INDICANDO QUE SE ENCONTRABA EN LA PARTE ALTA DEL ÁREA DE TRABAJO.

Del Panel Fotográfico N° 1, se sugiere, mayor cuidado a fin de resguardar el material explosivo que se encuentra en la vía al alcance de personas ajenas a la obra.

AL RESPECTO, SE HA SUGERIDO RESGUARDAR ADECUADAMENTE EL MATERIAL EXPLOSIVO Y NO DEJARLO EXPUESTO EN LA VÍA AL ALCANCE DE PERSONAS AJENAS A LA CONSTRUCCIÓN DE LA OBRA, GENERÁNDOSE EL RIESGO DE PÉRDIDA Y/O MAL USO DE DICHO MATERIAL.

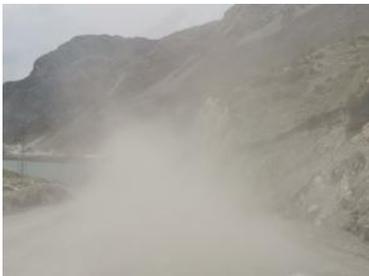
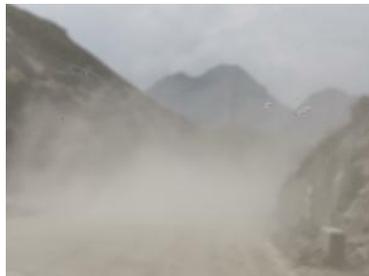
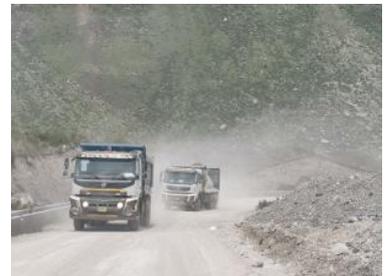
PROGRESIVA: KM 139 AL KM 142, KM 149 AL KM 151 Y KM 159 AL KM 161
POSIBLES AFECTACIONES MEDIOAMBIENTALES Y A LA SALUD DEL PERSONAL DE OBRA, POR EMISION DE POLVO Y PARTICULAS SOLIDAS

DURANTE LO QUE VA DE LA PRESENTE SEMANA, EL CLIMA SE HA PRESENTADO BASTANTE FAVORABLE PARA LA CONSTRUCCIÓN DE LA CARRETERA, (SECO Y SOLEADO). HECHO POR EL CUAL, EL DÍA DE HOY AL PASO DE VEHÍCULOS MENORES O DE GRAN VOLUMEN SE GENERA EMISIÓN DE POLVO Y PARTICULAS SOLIDAS (POLUCIÓN), LO CUAL PODRÍA GENERA AFECTACIONES AL MEDIO AMBIENTE, ADEMÁS, A LA SALUD DEL PERSONAL DE OBRA QUE SE ENCUENTRA LABORANDO EN DIFERENTES SECTORES DE LOS TRAMOS INDICADOS.

LAS FOTOGRAFÍAS CORRESPONDEN A LA EMISIÓN DE POLVO Y PARTICULAS SOLIDAS EN EL KM 159 AL KM 161

Del Panel Fotográfico N° 5, se sugiere, de corresponder, incluir el riego de vías, como parte del mantenimiento de vías. A fin de evitar posibles afectaciones medio ambientales y a la salud del personal de campo.
