## **BITACORA ELECTRÓNICA DE OBRA**

### **REGISTRO DE LA BITACORA Y FOTO DEL CUADERNO DE OBRA**

| Si | 11 | 10-02-2021 | Carretera Chuquicara-Puente Quiroz – Tauca-Cabana-Huandoval-Pallasca, Tramo: Tauca- Pallasca | NATALY SUSI CABALLON PAUCAR |

**Asunto:****INFORME DIARIO N°11****Foto Bitacora 6:**

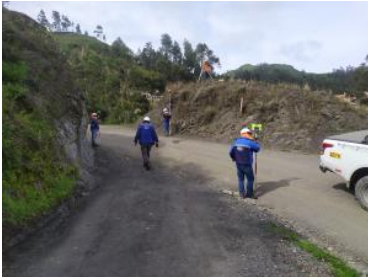
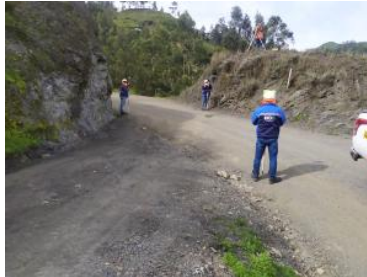
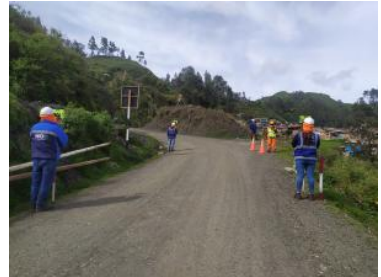
?Mejoramiento en el tramo de la falla geológica km 34+580-- KM34+610 para no perjudicar la transitabilidad, hasta encontrar una solución óptima por los especialistas geotécnicos; el mismo que puede ser objeto causal de un adicional.

LEVANTAMIENTO TOPOGRÁFICO EN EL TRAMO DE LA FALLA GEOLÓGICA, REALIZADA POR LA SUPERVISIÓN.

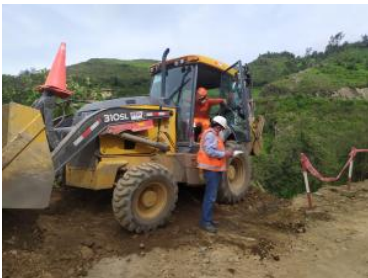
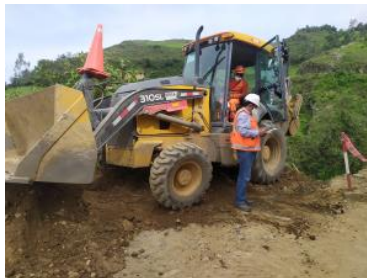
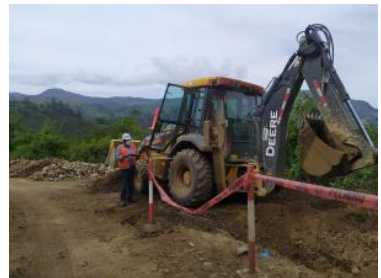
INSPECCIÓN DE LA MAQUINARIA CARGADOR FRONTAL EN EL KM 37+300.

EL ESPECIALISTA DE SEGURIDAD DE LA SUPERVISIÓN REALIZA LA INSPECCIÓN DEL CARGADOR FRONTAL PARA LOS TRABAJOS DE EXCAVACIÓN.

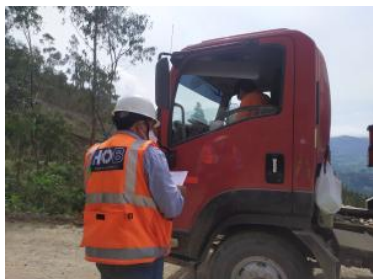
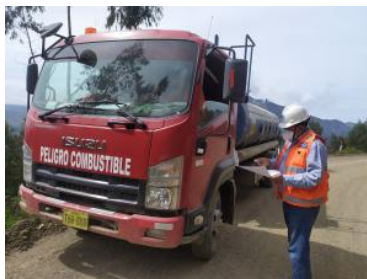
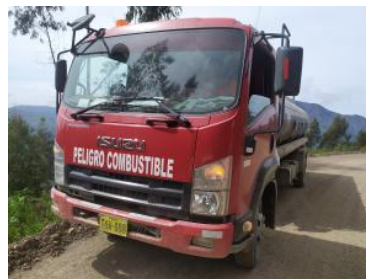
? En el KM 41+890 se realizó la intervención del especialista de seguridad al conductor del tanque cisterna (placa t6w888) que abastece de combustible, se excedió de velocidad mayor de lo permitido en obra, al ser intervenido el conductor se mostró ofensivo ante la llamada de atención.

INTERVENCIÓN POR MAYOR VELOCIDAD MAYOR DE LO PERMITIDO EN OBRA.

LA INTERVENCION DEL ESPECIALISTA DE SEGURIDAD AL CONDUCTOR DEL TANQUE CISTERNA (PLACA T6W888) QUE ABASTECE DE COMBUSTIBLE, SE EXCEDIO DE VELOCIDAD MAYOR DE LO PERMITIDO EN OBRA, AL SER INTERVENIDO EL CONDUCTOR SE MOSTRO OFENSIVO ANTE LA LLAMADA DE ATENCIÓN.

Se recomienda al especialista de seguridad a comunicar a sus colaboradores que manejan maquinaria pesada, combis, camionetas respetar la velocidad en obra.

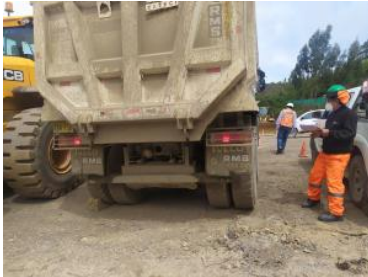
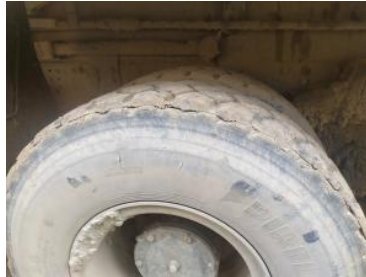
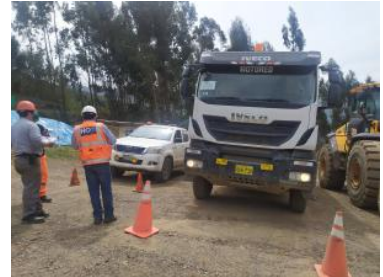
PARALIZACIÓN DEL VOLQUETE IVECO PLACA AXW 718 POR PRESENTAR  
LLANTAS EN MAL ESTADO.

EL ING RUBINO ESPECIALISTA DE SEGURIDAD REALIZÓ LA PARALIZACIÓN DEL  
VOLQUETE IVECO PLACA AXW 718 POR PRESENTAR LLANTAS EN MAL ESTADO,  
ESTA INTERVENCIÓN SE REALIZO EN EL ACOPIO DEL KM 42 + 080.

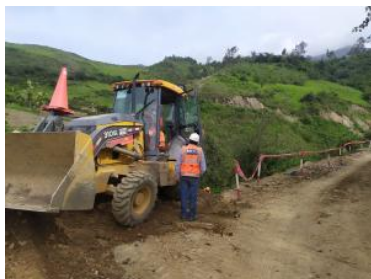
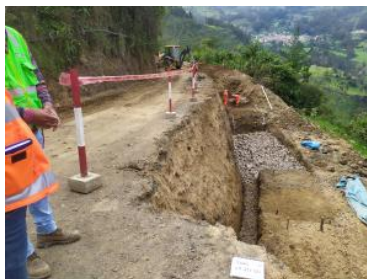
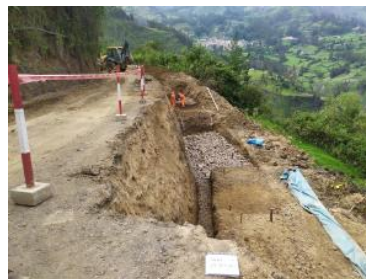
?Excavación para muro de concreto armado ubicado en el KM 37+300 y su respectivo mejoramiento para drenar.

EXCAVACIÓN PARA MURO KM 37+300  
MEJORAMIENTO E=35CM

PERSONAL: 01 INGENIERO SISTENTE EN OBRAS DE ARTE, 01 OFICIAL, 2  
PERSONAL DE PISO.  
SE APRECIA QUE SE ESTA MEJORANDO EL SUELO COLOCANDO MATERIAL  
OVER Y GRANULAR.

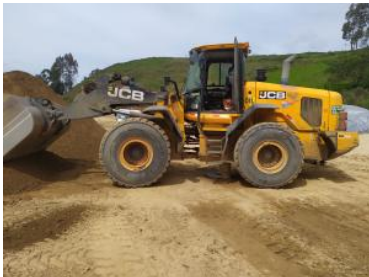
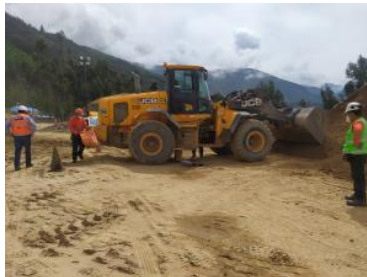
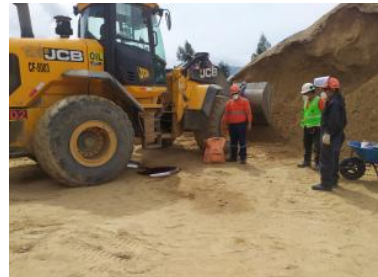
DERRAME DE ACEITE EN EL KM 42+080

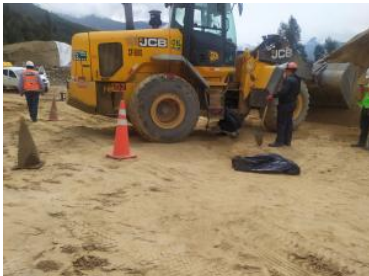
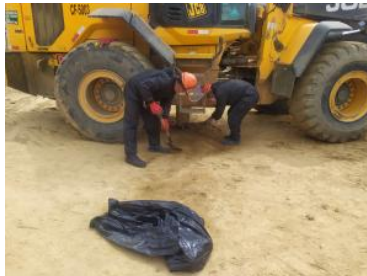
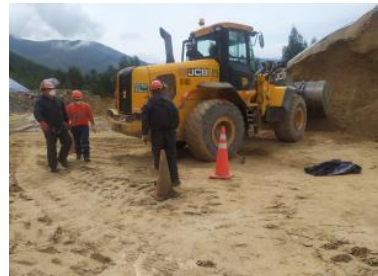
RECOJO DE RESIDUOS PELIGROSOS

PERSONAL: 2 ENCARGADOS DE RECOJO DE RESIDUOS PELIGROSO.  
EN EL KM 42+080 (ACOPIO) SE APRECIO QUE UN CARGADOR FRONTAL SE LE  
MALOGRO LA MANGERA DE ACEITE .

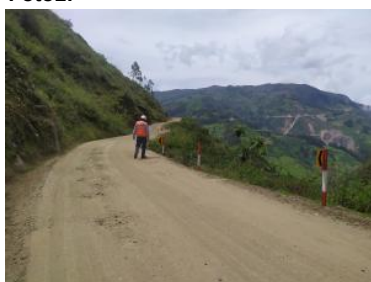
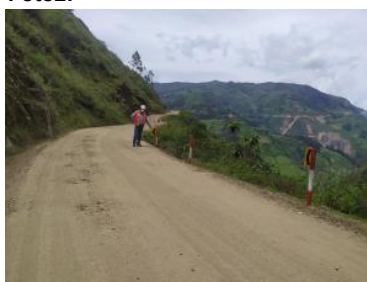
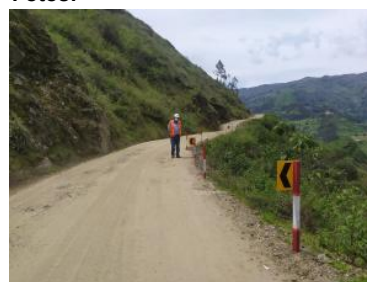
VERIFICACIÓN DE SEÑALES PREVENTIVAS EN EL KM 37+ 360.

EL ESPECIALISTA DE SEGURIDAD DE LA SUPERVISIÓN VERIFICANDO LAS  
SEÑALES EN EL KM 37+ 360.

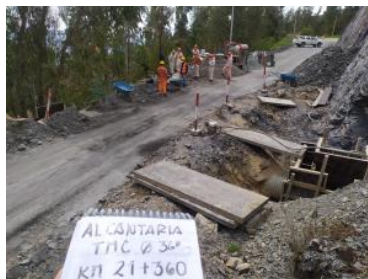
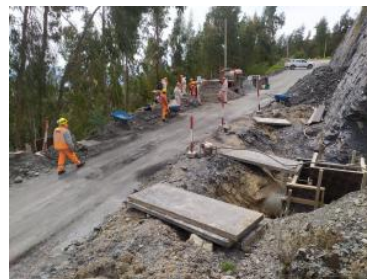
VACIADO DE CAJA DE ENTRADA Y ALERO DE SALIDA DE ALCANTARILLA TMC 36  
KM 21+360

NOTA: EL PERSONAL DE LABORATORIO SUPERVISIÓN NO ESTABA EN OBRA,  
PORQUE NO TIENEN MOVILIDAD.
