## BITACORA ELECTRÓNICA DE OBRA

Confirma Bitacora: Si  
Nro Informe: N° 049-PVN-MJQY-2021  
Fecha Informe: 09-02-2021  
Nombre De La Obra: HUANUCO - HUALLANCA (T1)  
Personal Encargado: MICHAEL JESUS QUISPE YAURI.

OBRA N° 127-2018-MTC/20.2 CON LA EMPRESA CONTRATISTA CR20-(CHINA RAILWAY 20 BUREAU GROUP CORPORATION) PARA LA EJECUCIÓN DE LA OBRA "MEJORAMIENTO, CONSERVACIÓN POR NIVELES DE SERVICIO Y OPERACIÓN DE CORREDOR VIAL HUÁNUCO-LA UNIÓN-HUALLANCA-DV. ANAMINA/EMP. PE-3N (TINGO CHICO)-NUEVAS FLORES-LLATA-ANAMINA", TRAMO I: INICIA (HUÁNUCO) KM 00+000 Y CULMINA (PUNTO UNIÓN) KM 52+920.

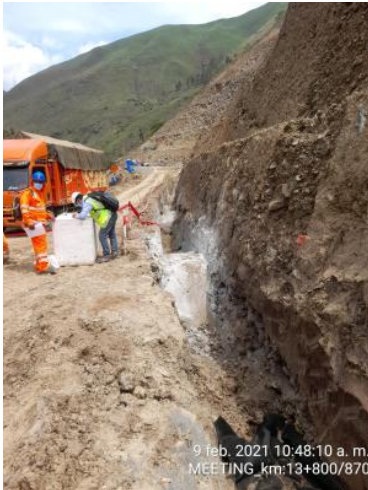
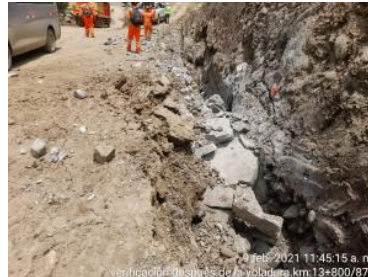
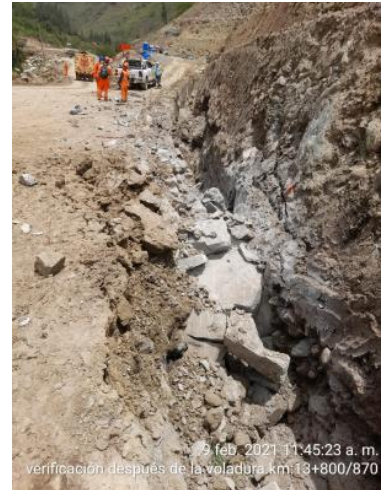
PROGRESIVA: KM 13+710.00 AL KM 13+858.40

SUBDREN LONG. 144.51 METROS CONTRACTUAL LD, TRABAJOS EXCAVACIÓN EN LADO DERECHO DE VÍA.

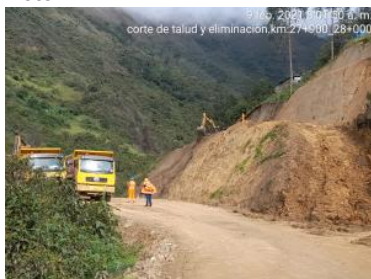
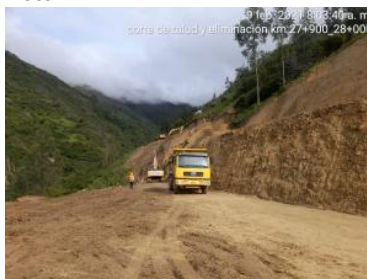
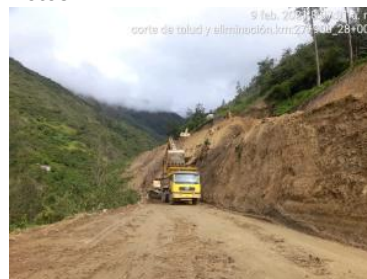
PROGRESIVA: KM 27+900 AL KM 28+000

200. MOVIMIENTO DE TIERRAS

202.A EXCAVACIÓN EN ROCA FIJA

202.B EXCAVACIÓN EN ROCA SUELTA

202.C EXCAVACIÓN EN MATERIAL SUELTO

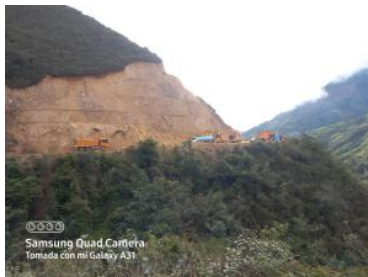
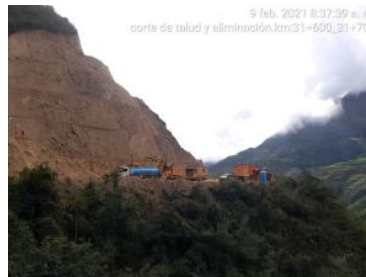
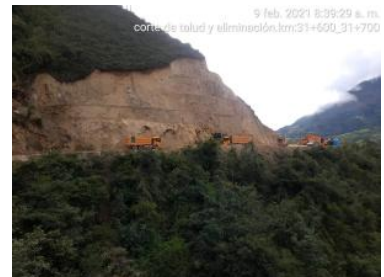
PROGRESIVA: KM 31+600 AL KM 31+700

200. MOVIMIENTO DE TIERRAS

202.A EXCAVACIÓN EN ROCA FIJA

202.B EXCAVACIÓN EN ROCA SUELTA

202.C EXCAVACIÓN EN MATERIAL SUELTO
