BITACORA ELECTRÓNICA DE OBRA

REGISTRO DE LA BITACORA Y FOTO DEL CUADERNO DE OBRA

SALDO DE OBRA INICIAL (OI): TRAMO 2: CANTA – HUAYLLAY DEL MEJORAMIENTO, REHABILITACIÓN Y CONSERVACIÓN POR NIVELES DE SERVICIO Y OPERACIÓN DEL CORREDOR VIAL, LIMA – CANTA – HUAYLLAY – DV. COCHAMARCA – EMP.PE 3N
CONTRATISTA: CHINA ROAD AND BRIDGE CORPORATION SUCURSAL PERU (CONTRATO N° 103-2019-MTC/20)
SUPERVISOR: CONSORCIO CESEL - CAL Y MAYOR (CONTRATO DE CONSULTORIA DE OBRA N° 077-2014-MTC/20)

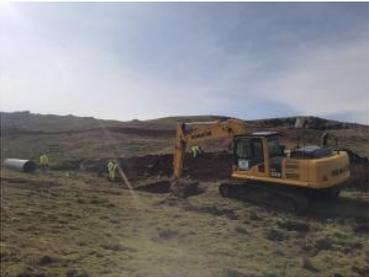
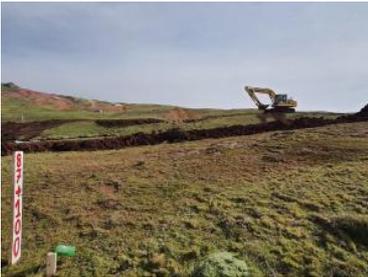
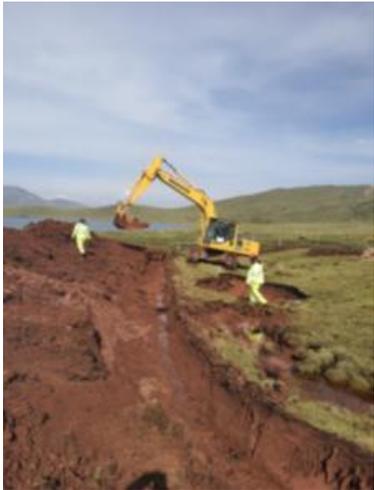
1

Actividades:
OBRA INICIAL (OI): TRAMO 2: CANTA - HUAYLLAY
SECTOR ENTRE LAS PROGRESIVAS DEL KM 87+115
EXCAVACION NO CLASIFICADA PARA ESTRUCTURAS PARA LA ALCANTARILLA DE TUBERIA METALICA CORRUGADA

CDescripcion _____ :
SE CONSTATÓ QUE SE REALIZAN TRABAJOS Y ACTIVIDADES PARA LA PARTIDA DE ALCANTARILLA DE TUBERIA METALICA CORRUGADA EN SU COMPONENTE DE EXCAVACION NO CLASIFICADA PARA ESTRUCTURAS ENTRE LAS PROGRESIVAS DEL KM 87+115 CON DOS TRABAJADORES, UN ENCARGADO, UNA EXCAVADORA SOBRE ORUGAS CON SU OPERADOR.

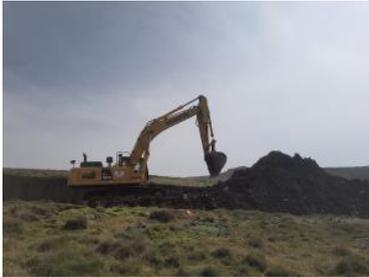
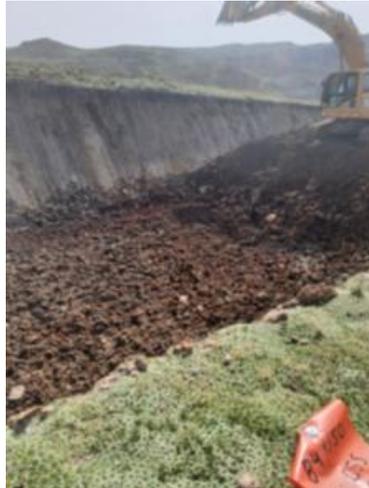
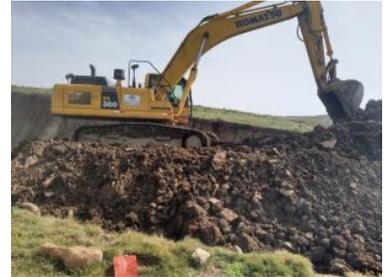
2

OBRA INICIAL (OI): TRAMO 2: CANTA - HUAYLLAY
SECTOR ENTRE LAS PROGRESIVAS DEL KM 84+100 al Km 84+200
TRANSPORTE DE DESECHOS Y EXCEDENTES A DME

SE CONSTATÓ LA EJECUCIÓN DE TRABAJOS Y ACTIVIDADES DE TRANSPORTE DE DESECHOS Y EXCEDENTES A DME EN SU COMPONENTE DE ELIMINACIÓN DE MATERIALES LOCALIZADO ENTRE LAS PROGRESIVAS DEL KM 84+100 al Km 84+200, CON LA PARTICIPACION DE DOS VIGIAS, UNA EXCAVADORA CON SUS OPERADOR.

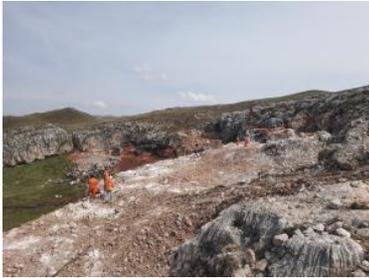
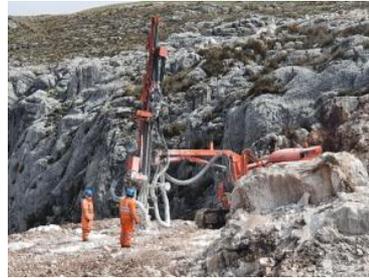
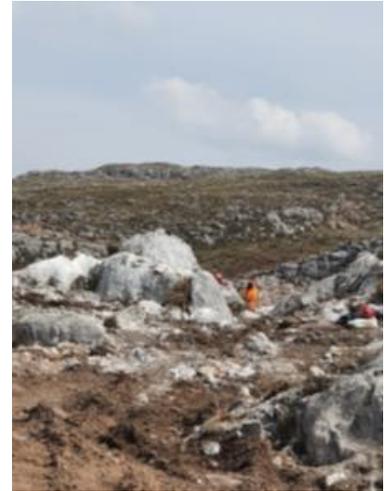
3

OBRA INICIAL (OI): TRAMO 2: CANTA - HUAYLLAY
CANTERA DEL KM 83+700 LD

SE CONSTATÓ QUE SE REALIZAN TRABAJOS Y ACTIVIDADES EN LA CANTERA DEL KM 83+700 LD EN SU ETAPA DE PERFORACIÓN PARA VOLADURA CON OCHO TRABAJADORES, UN TRACK DRILL Y SU OPERADOR.

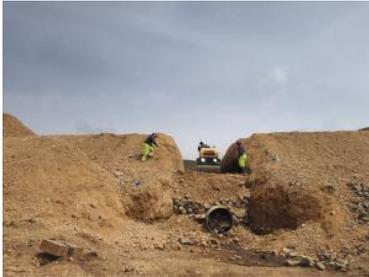
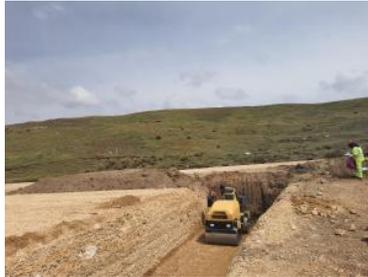
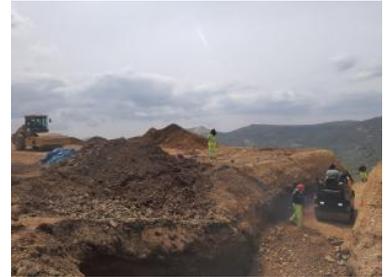
4

OBRA INICIAL (OI): TRAMO 2: CANTA - HUAYLLAY
SECTOR ENTRE LAS PROGRESIVAS DEL KM 75+282
RELLENO DE ESTRUCTURAS PARA LA ALCANTARILLA DE TUBERIA METALICA CORRUGADA

SE CONSTATÓ QUE SE REALIZAN TRABAJOS Y ACTIVIDADES PARA LA PARTIDA DE ALCANTARILLA DE TUBERIA METALICA CORRUGADA EN SU COMPONENTE DE RELLENO DE ESTRUCTURAS ENTRE LAS PROGRESIVAS DEL KM 75+282 CON DOS TRABAJADORES, UN RODILLO BERMERO CON SU OPERADOR Y UNA VIGIA.

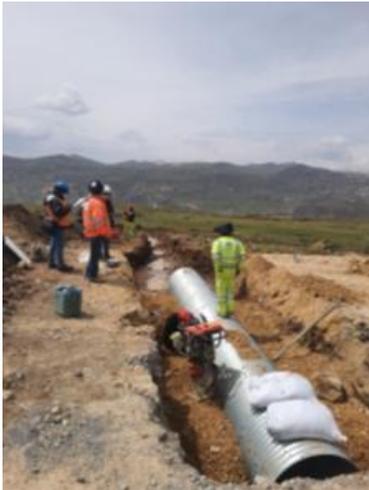
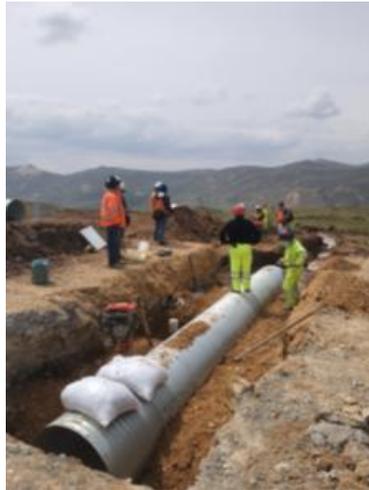
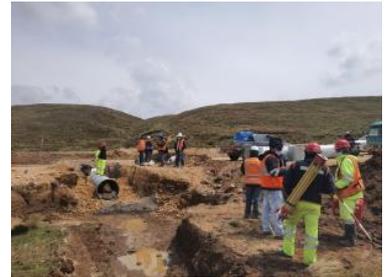
5

OBRA INICIAL (OI): TRAMO 2: CANTA - HUAYLLAY
SECTOR ENTRE LAS PROGRESIVAS DEL KM 74+855
RELLENO DE ESTRUCTURAS PARA LA ALCANTARILLA DE TUBERIA METALICA CORRUGADA

SE CONSTATÓ QUE SE REALIZAN TRABAJOS Y ACTIVIDADES PARA LA PARTIDA DE ALCANTARILLA DE TUBERIA METALICA CORRUGADA EN SU COMPONENTE DE RELLENO DE ESTRUCTURAS ENTRE LAS PROGRESIVAS DEL KM 74+855 CON DOS TRABAJADORES, UN RESPONSALE, UN CARGADOR FRONTAL CON SU OPERADOR Y DOS VIBROAPISONADORES.

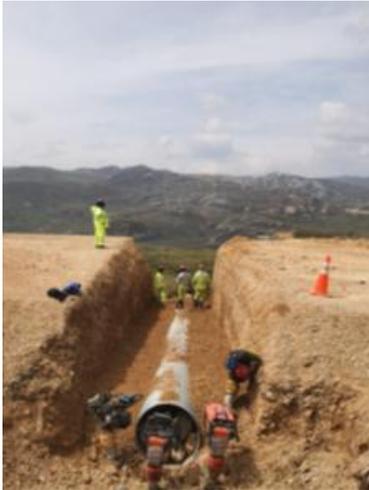
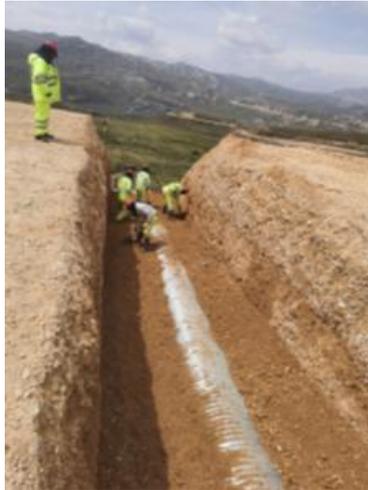
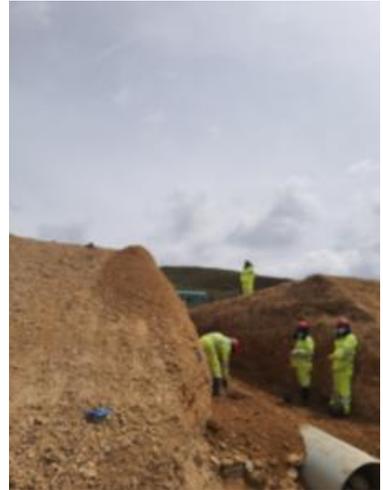
6

OBRA INICIAL (OI): TRAMO 2: CANTA - HUAYLLAY
SECTOR ENTRE LAS PROGRESIVAS DEL KM 74+540
RELLENO DE ESTRUCTURAS PARA LA ALCANTARILLA DE TUBERIA METALICA CORRUGADA

SE CONSTATÓ QUE SE REALIZAN TRABAJOS Y ACTIVIDADES PARA LA PARTIDA DE ALCANTARILLA DE TUBERIA METALICA CORRUGADA EN SU COMPONENTE DE RELLENO DE ESTRUCTURAS ENTRE LAS PROGRESIVAS DEL KM 74+540 CON CUATRO TRABAJADORES, UN VIGIA, Y CUATRO VIBROAPISONADORES.

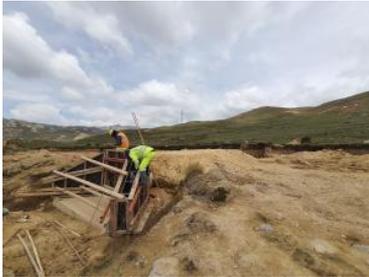
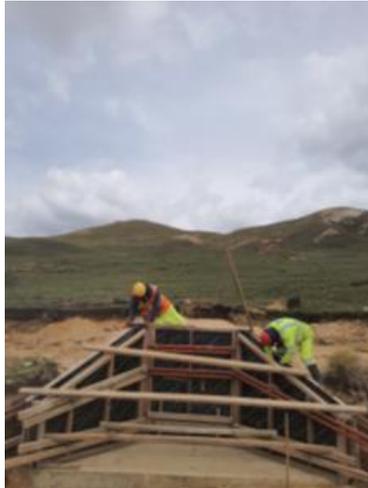
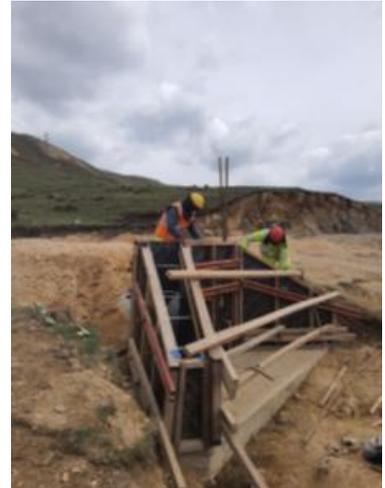
7

OBRA INICIAL (OI): TRAMO 2: CANTA - HUAYLLAY
SECTOR ENTRE LAS PROGRESIVAS DEL KM 72+830
ENCOFRADO PARA MARCO DE CAJA DE LA ALCANTARILLA DE TUBERIA METALICA CORRUGADA

SE CONSTATÓ QUE SE REALIZAN TRABAJOS Y ACTIVIDADES PARA LA PARTIDA DE ALCANTARILLA DE TUBERIA METALICA CORRUGADA EN SU COMPONENTE DE MARCO DE CAJA ENTRE LAS PROGRESIVAS DEL KM 72+830 CON DOS TRABAJADORES Y SUS HERRAMIENTAS Y MATERIALES.

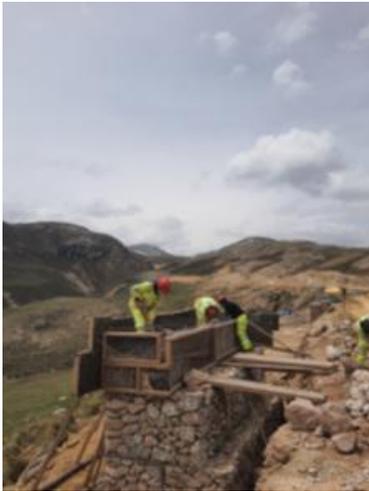
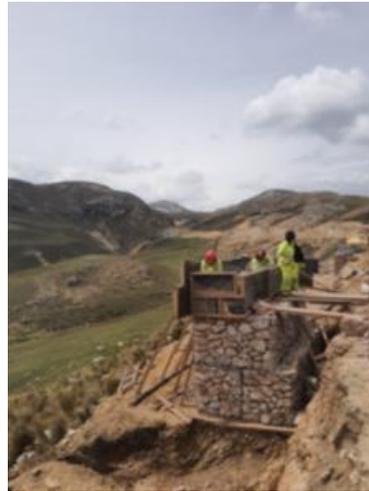
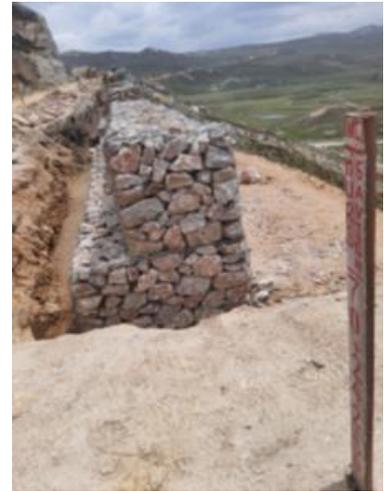
8

OBRA INICIAL (OI): TRAMO 2: CANTA - HUAYLLAY
SECTOR ENTRE LAS PROGRESIVAS DEL KM 70+242 AL KM 70+377
GAVIÓN TIPO CAJA

SE CONSTATÓ QUE SE REALIZAN TRABAJOS Y ACTIVIDADES PARA LA PARTIDA DE GAVIÓN TIPO CAJA ENTRE LAS PROGRESIVAS DEL KM 70+242 AL KM 70+377 CON CUATRO TRABAJADORES CON SUS HERRAMIENTAS.

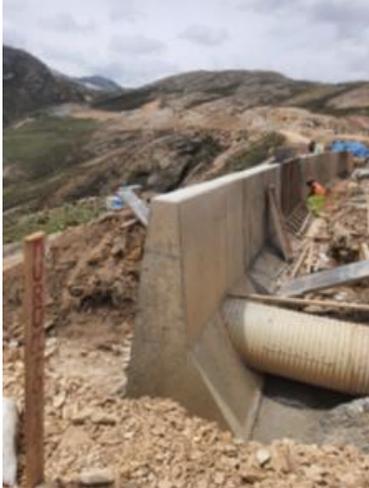
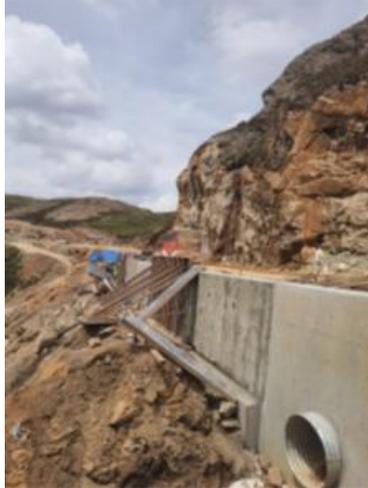
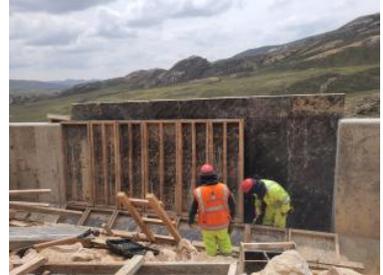
9

Actividades:
OBRA INICIAL (OI): TRAMO 2: CANTA - HUAYLLAY
SECTOR ENTRE LAS PROGRESIVAS DEL KM 70+145 AL KM 70+181
MURO DE CONCRETO CICLOPEO

CDescripcion _____:
SE CONSTATÓ QUE SE REALIZAN TRABAJOS Y ACTIVIDADES DE ENCOFRADO PARA EL MURO DE CONCRETO CICLOPEO ENTRE LAS PROGRESIVAS DEL KM 70+145 AL KM 70+181 CON LA PARTICIPACIÓN DE TRES TRABAJADORES, UN CAPATAZ, MATERIALES Y HERRAMIENTAS, UN VIGIA.
