## BITACORA ELECTRÓNICA DE OBRA

### REGISTRO DE LA BITACORA Y FOTO DEL CUADERNO DE OBRA

| Si | 29 | 05-02-2021 | MEJORAMIENTO DE LA<br>CARRETERA HUANUCO-<br>CONOCOCHA, SECTOR:<br>HUANUCO-LA UNION-<br>HUALLANCA TRAMO KM.<br>52+920 (PUNTO UNION) AL<br>KM.102+819 (TINGO CHICO)<br>REGION HUANUCO | MANUEL GODOFREDO<br>TREJO HUERTA |

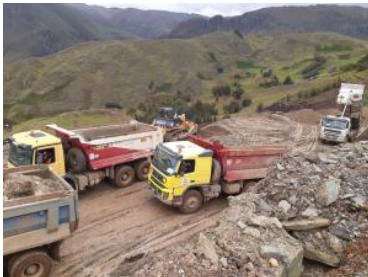
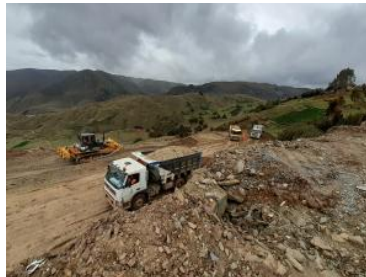
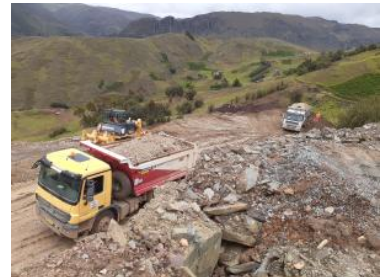
DME KM 55+880

ACUMULACION DE MATERIAL SUELTO Y ROCA SUELTA, PROVENIENTE DE CORTE DE TALUD. EXPANSION Y FORMACION DE BANQUETAS A LO LARGO DEL AREA DEL DME.

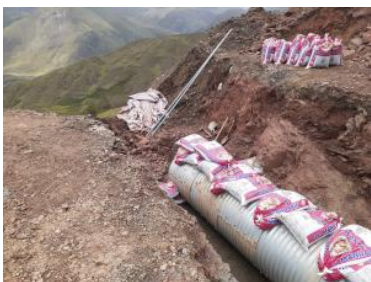
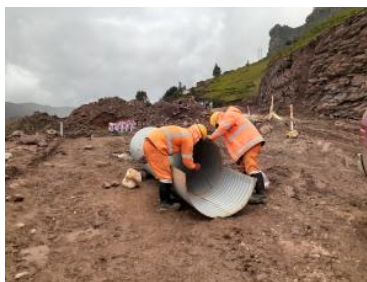
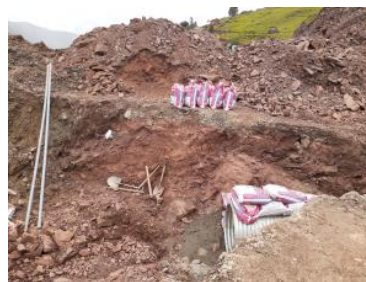
PROGRESIVA: KM 55+930  
ALCANTARILLA TMC D48", ARMADO DE ESTRUCTURA TMC

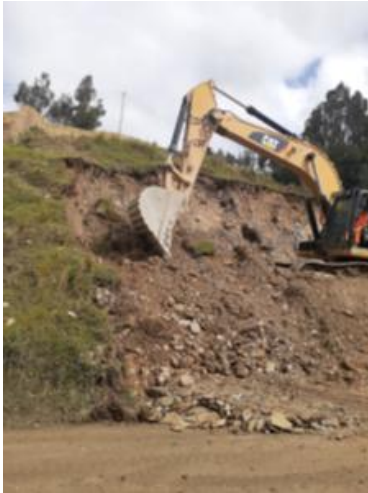
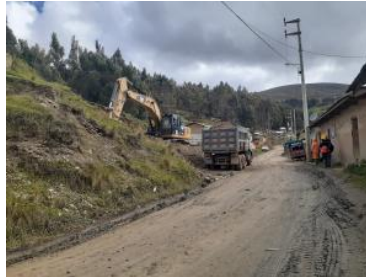
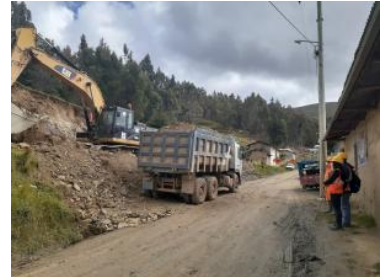
PROGRESIVA: KM 63+510 A KM 63+525

CORTE DE TALUD Y ELIMINACION DE MATERIAL SUELTO, PROVENIENTE DE  
CORTE DE TERRENO. TRASLADO DE MATERIAL EXCEDENTE A DME KM 55+880

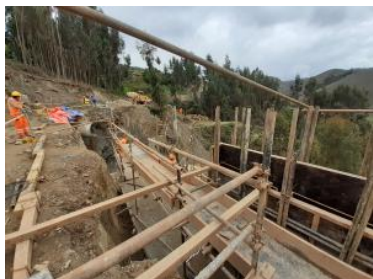
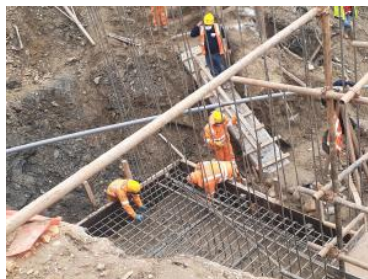
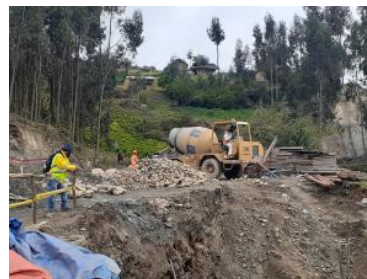
PROGRESIVA: KM 60+374.93

MURO DE CONCRETO ARMADO, VACEADO DE PAÑO N° 5 (MURO), ZAPATA N° 2  
EN TOTAL 14 m3 aprox., CULMINACION DE ENCOFRADO.

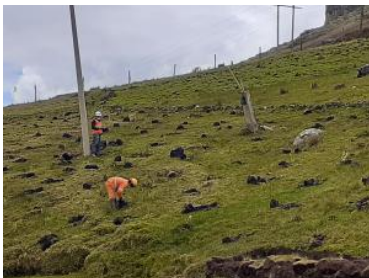
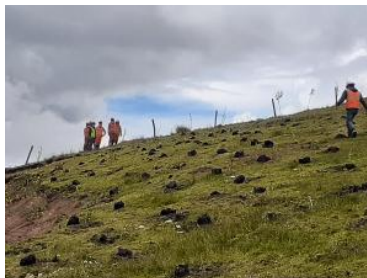
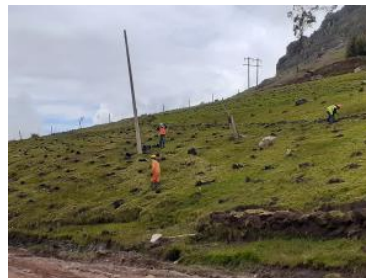
PROGRESIVA: KM 53+180

PLANTACION DE QUENUALES AL MARGEN IZQUIERDO DE CARRETERA (650  
UNIDADES DE PLANTAS)**CDescripcion\_\_\_\_\_:**PERSONAL: 01 ASISTENTE FORESTAL, 01 CAPATAZ, 15 PEONES  
HERRAMIENTAS: BARRETAS Y ZAPAPICOS**Foto1:**

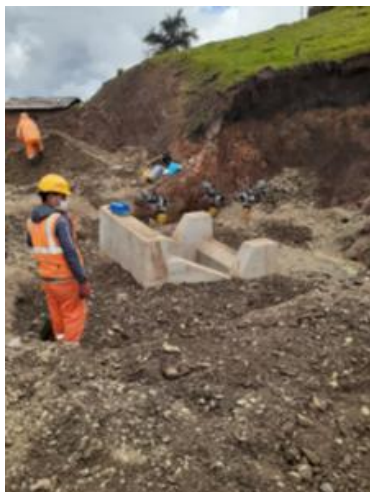
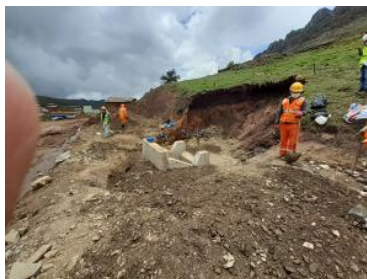
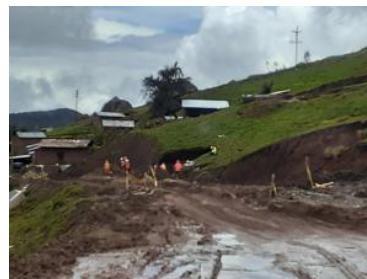
PROGRESIVA: KM 52+951.50

ALCANTARILLA TMC D=48", COMPACTACION Y RELLENO CON MATERIAL  
SELECCIONADO EL AREA EXTERNA DE ENTRADA DE ALCANTARILLA

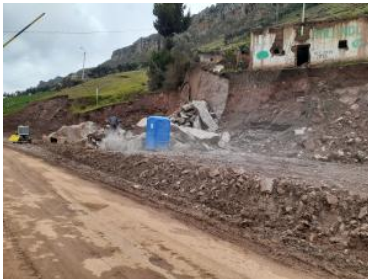
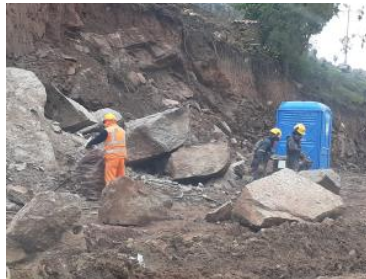
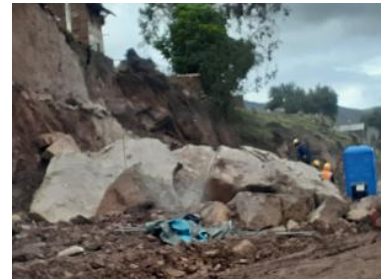
PROGRESIVA: KM 54+120

PERFORACION DE ROCAS PROVENIENTES DE CORTE DE TALUD, UBICADAS  
LADO IZQUIERDO DE CARRETERA

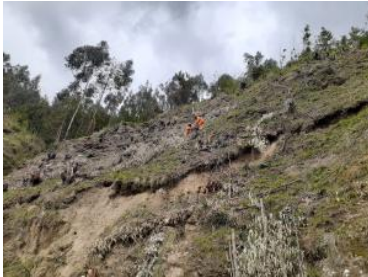
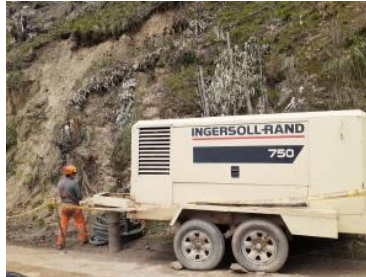
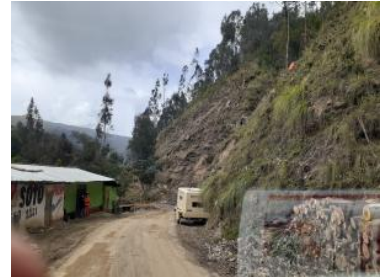
PROGRESIVA: KM 82+150

PERFORACION DE ROCA FIJA, ALTURA 21 m aprox., LADO DERECHO DE  
CARRETERA

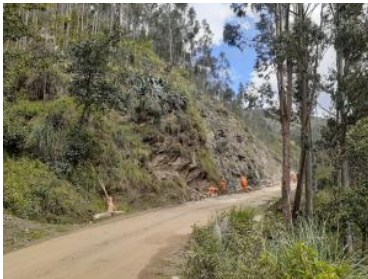
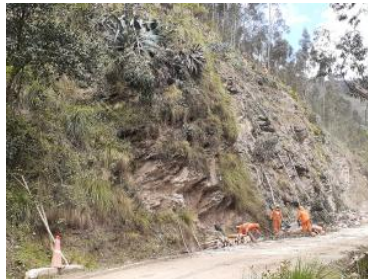
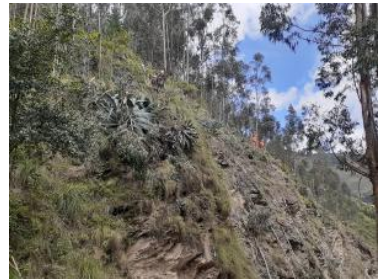
PROGRESIVA: KM 82+440

DESBROCE DE ARBOLES DE EUCALIPTO CON D=12" A D=25", LADO DERECHO  
DE CARRETERA**CDescripcion\_\_\_\_\_:**PERSONAL: 01 CAPATAZ, 10 PEONES, 02 VIGIAS  
HERRAMIENTAS Y EQUIPOS: 03 MOTOSIERRAS**Foto1:**
