BITACORA ELECTRÓNICA DE OBRA

Confirma Bitacora: Si
Nro Informe: 53
Fecha Informe: 11-02-2021
Nombre De La Obra: Carretera Oyon - Ambo, Tramo I: Oyon - Desvío Cerro de Pasco
Personal Encargado: LUZMILA GUERRA MOTTA

MEJORAMIENTO DE LA CARRETERA OYON - AMBO TRAMO 1: OYON DV. CERRO DE PASCO

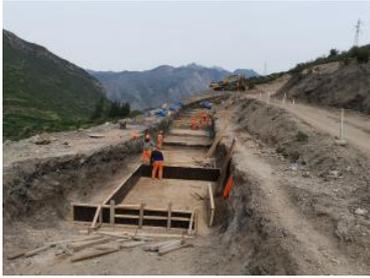
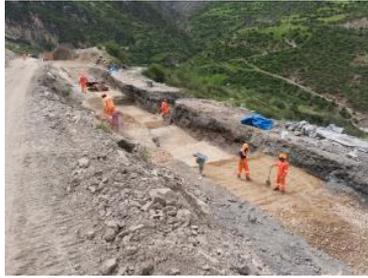
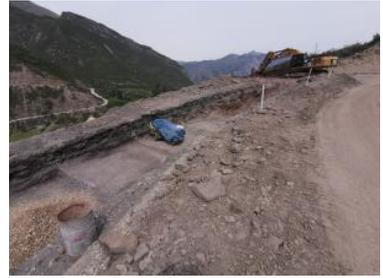
PERSONAL VERIFICADO EN CAMPO: 4 CAPATAZ, 58 OPERARIO, 30 OFICIAL, 30 PEÓN Y 6 VIGÍA
 EQUIPOS VERIFICADOS EN CAMPO: 2 RETROEXCAVADORA, 1 EXCAVADORA SOBRE ORUGA, 2 CAMION BARANDA CON SUS RESPECTIVOS OPERADORES, ADEMÁS, DE 2 RODILLO BERMERO, 1 MINICARGADOR, 6 VIBRADOR DE CONCRETO, 15 VIBROPISON, 4 TORRE DE ILUMINACION, 1 GENERADOR ELECTRICO.
 ACTIVIDADES VERIFICADAS POR PERSONAL TÉCNICO Y AUXILIAR DEL CVA Y CSO. SE SUGIERE EL CONTROL ADECUADO DE LOS PROCESOS CONSTRUCTIVOS POR PARTE DEL CSO, A FIN DE GARANTIZAR LA CALIDAD Y DURABILIDAD DE LA OBRA.
 LAS FOTOGRAFÍAS CORRESPONDEN A LA CONSTRUCCIÓN DEL MURO DE CONTENCIÓN EN EL KM 138+312 AL KM 138+374.

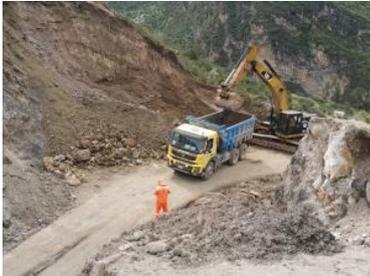
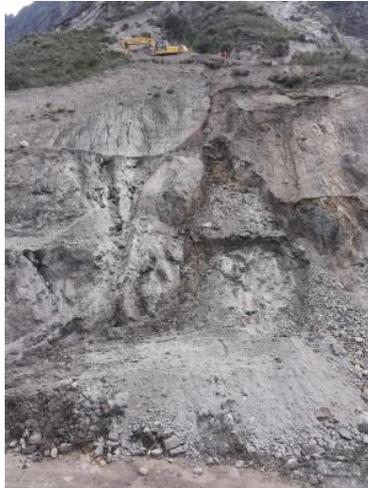
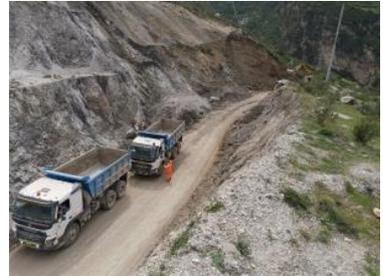
PERSONAL VERIFICADO EN CAMPO: 1 INGENIERO RESPONSABLE, 1 OPERARIO, 2 OFICIAL, 2 PEÓN Y 2 VIGÍA
EQUIPOS VERIFICADOS EN CAMPO: 2 EXCAVADORA SOBRE ORUGAS Y 13 VOLQUETES
SE REALIZAN ACTIVIDADES DE CONSTRUCCION DE BANQUETAS Y DESCARGA DE MATERIAL DE ACUERDO A LAS INSTRUCCIONES REALIZADAS POR EL CSO. EL MATERIAL DE DESCARGA ES TRANSPORTADO AL DME N° 04 EN EL KM 154+170
SE SUGIERE EL CONTROL PERMANENTE POR PARTE DE PERSONAL DE CAMPO DEL CSO, A FIN DEL CUMPLIMIENTO DE LAS INDICACIONES REALIZADAS POR ESTE PARA EL CUMPLIMIENTO DE LAS ACTIVIDADES POR EMERGENCIA APROBADOS.

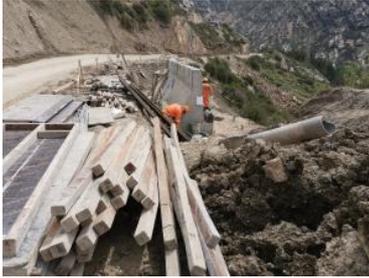
DESCRIPCIÓN
 PERSONAL VERIFICADO EN CAMPO: 4 CAPATAZ, 58 OPERARIO, 30 OFICIAL, 30 PEÓN Y 6 VIGÍA
 EQUIPOS VERIFICADOS EN CAMPO: 2 RETROEXCAVADORA, 1 EXCAVADORA SOBRE ORUGA, 2 CAMION BARANDA CON SUS RESPECTIVOS OPERADORES, ADEMÁS, DE 2 RODILLO BERMERO, 1 MINICARGADOR, 6 VIBRADOR DE CONCRETO, 15 VIBROPISON, 4 TORRE DE ILUMINACION, 1 GENERADOR ELECTRICO.
 ACTIVIDADES VERIFICADAS POR PERSONAL TÉCNICO Y AUXILIAR DEL CVA Y CSO. SE SUGIERE EL CONTROL ADECUADO DE LOS PROCESOS CONSTRUCTIVOS POR PARTE DEL CSO, A FIN DE GARANTIZAR LA CALIDAD Y DURABILIDAD DE LA OBRA.
 LA FOTOGRAFÍA N° 1 CORRESPONDEN A LA CONSTRUCCIÓN DEL MURO DE

CONTENCIÓN EN EL KM 144+320 AL KM 144+356 Y LAS FOTOGRAFÍAS N°S 2 Y 3
AL MURO DE CONTENCIÓN EN EL KM 144+455 AL KM 144+503

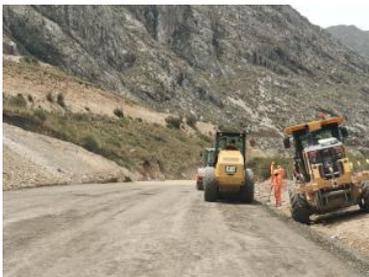
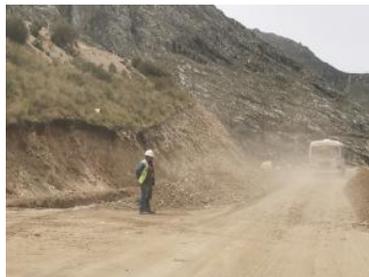
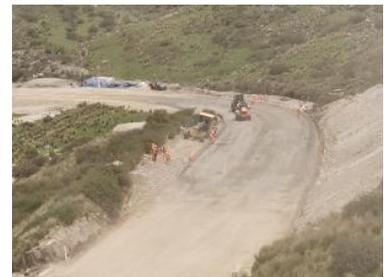
PERSONAL VERIFICADO EN CAMPO: 2 CAPATAZ, 7 operario, 4 OFICIAL, 4 PEÓN Y 8 VIGÍA
 EQUIPOS VERIFICADOS EN CAMPO: 3 MOTONIVELADORA, 4 TRACTOR SOBRE ORUGA, 5 EXCAVADORA SOBRE ORUGA, 6 VOLQUETES, 3 RODILLO, 2 ROCK DRILL (INOPERATIVO), 1 CARGADOR FRONTALCON SUS RESPECTIVOS OPERADORES.
 ACTIVIDADES VERIFICADAS POR PERSONAL TÉCNICO Y AUXILIAR DEL CVA Y CSO. SE SUGIERE EL CONTROL ADECUADO DE LOS PROCESOS CONSTRUCTIVOS POR PARTE DEL CSO, A FIN DE GARANTIZAR LA CALIDAD Y DURABILIDAD DE LA OBRA
 LAS FOTOGRAFÍAS CORRESPONDEN A LAS ACTIVIDADES RELACIONADAS A CONFORMACIÓN DE SUB RASANTE Y SUB BASE GRANULAR ENTRE EL KM 145 AL KM 147.

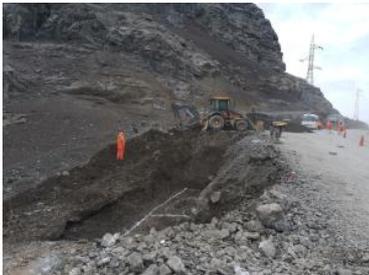
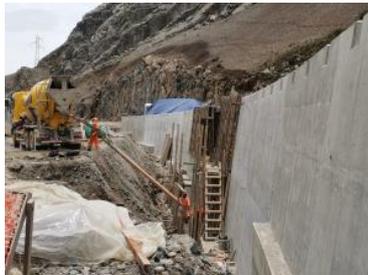
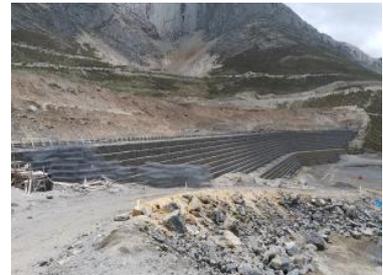
Personal Encargado: LUZMILA GUERRA MOTTA
Nivel: Leve
Fecha De Fotografia: 11-02-2021

PERSONAL VERIFICADO EN CAMPO: 1 CAPATAZ, 16 OPERARIO, 2 OFICIAL Y 1 PEÓN
 EQUIPOS VERIFICADOS EN CAMPO: 1 RETROEXCAVADORA, 1 CAMIÓN BARANDA CON SUS RESPECTIVOS OPERADORES, ADEMÁS, DE 2 VIBRADOR DE CONCRETO, 3 VIBRO PISÓN, 1 TORRE DE ILUMINACIÓN, 1 GENERADOR ELÉCTRICO.
 ACTIVIDADES VERIFICADAS POR PERSONAL TÉCNICO Y AUXILIAR DEL CVA Y CSO. SE SUGIERE EL CONTROL ADECUADO DE LOS PROCESOS CONSTRUCTIVOS POR PARTE DEL CSO, A FIN DE GARANTIZAR LA CALIDAD Y DURABILIDAD DE LA OBRA.
 SE VERIFICA QUE, LA CONSTRUCCIÓN DE MURO TERRAMESH EN EL DME N° 09 KM 168+580, CONTINUA SUSPENDIDA. SUGIRIENDOSE AL CONTRATISTA EL REINICIO DE CONSTRUCCION DE ESTAS ACTIVIDADES, DADO EL CLIMA FAVORABLE EN LA ZONA DE LA PRESENTE SEMANA.
 LAS FOTOGRAFÍAS N°S 1, 2 Y 3 CORRESPONDEN A LA CONSTRUCCIÓN DEL MURO DE CONTENCIÓN EN EL KM 167+145 AL KM 167+165, KM 167+514 AL KM 167+581 Y CONSTRUCCIÓN DE MURO TERRAMESH EN EL DME N° 09 KM 168+580 RESPECTIVAMENTE

Del panel fotográfico nº 5, se sugiere, al Contratista el reinicio de construcción de las actividades concernientes a construcción de muro terramesh en el DME N° 09 km 168+580, dado el clima favorable en la zona de la presente semana.
