## BITACORA ELECTRÓNICA DE OBRA

Nombre De La Obra:  
Carretera Chuquicara-Puente  
Quiroz – Tauca-Cabana-  
Huandoval-Pallasca, Tramo:  
Tauca- Pallasca

INFORME DIARIO N°12

Panel Fotográfico de la Bitacora de Obras

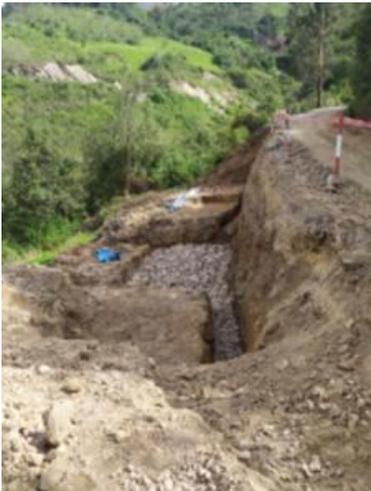
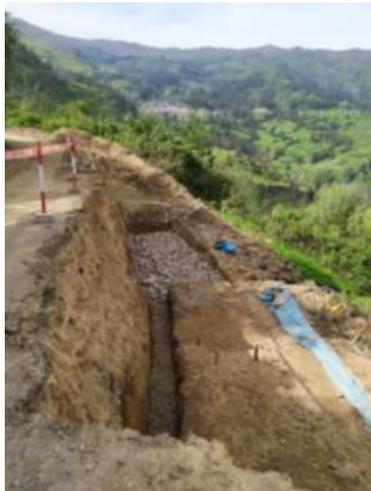
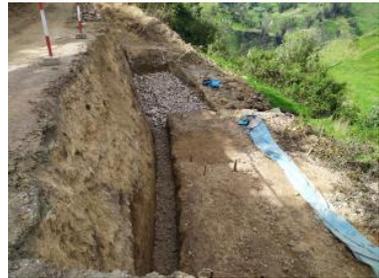
1

**Actividades:**  
MEJORAMIENTO DEL SUELO PARA MURO UBICADO EN EL KM 37+ 269 - KM 37+300.

**CDescripcion** \_\_\_\_\_:  
SE APRECIA QUE SE ESTA MEJORANDO EL SUELO COLOCANDO MATERIAL OVER Y GRANULAR. EL TRATAMIENTO EN EL PAÑO N°5 ES DE MAYOR PROFUNDIDAD YA QUE EN ESE PUNTO SE APRECIA EL AFLORAMIENTO DE AGUA.

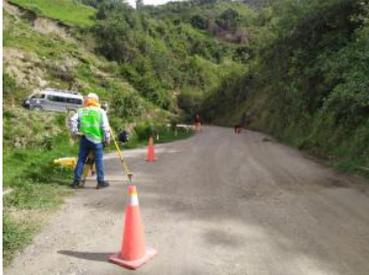
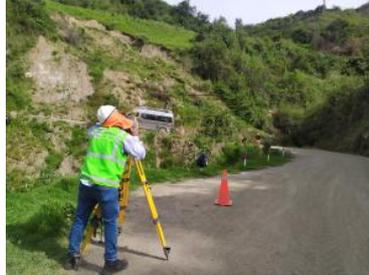
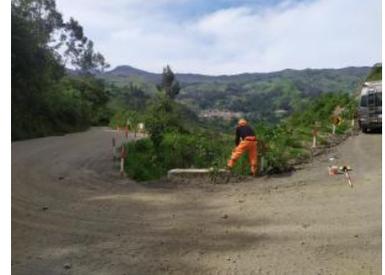
2

**Actividades:**  
LEVANTAMIENTO TOPOGRÁFICO PARA BADEN KM 37+445

PERSONAL: 1 TOPÓGRAFO, 4 AUXILIARES DE TOPOGRAFÍA (DEL CONTRATISTA).  
MAQUINARIAS Y EQUIPOS: 1 ESTACIÓN TOTAL, 4 PRISMAS, 4 JALONES, 1 TRIPODE.

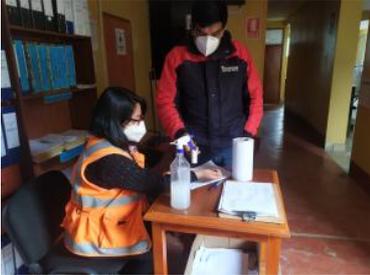
3

**Actividades:**  
CONTROL DE TEMPERATURA, RELLENADO DE FICHA DE SINTOMATOLOGÍA COVID Y DESINFECCIÓN DE MANOS DEL PERSONAL DE SUPERVISIÓN ANTES REALIZAR SUS ACTIVIDADES.ES.

**CDescripcion\_\_\_\_\_:**  
-TOMA DE TEMPERATURA, RELLENADO DE FICHA DE SINTOMATOLOGÍA COVID Y DESINFECCIÓN DE MANOS DEL PERSONAL DE SUPERVISIÓN ANTES REALIZAR SUS ACTIVIDADES EN CONCORDANCIA A LOS LINEAMIENTOS ESTABLECIDOS POR MINSA, REALIZADO POR EL ESPECIALISTA DE SEGURIDAD.  
- TERMOMETRO

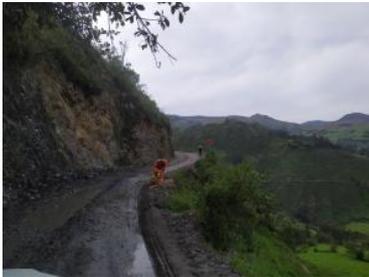
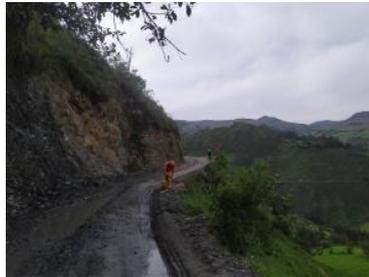
4

**Actividades:**  
 INSTALACIÓN DE SEÑALES EL KM37+580.

**CDescripcion\_\_\_\_\_:**  
 PERSONAL: 1 INGENIERO ASISTENTE DE SEGURIDAD, 1 PEON.

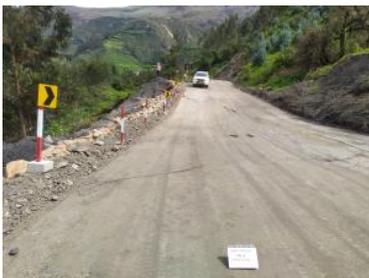
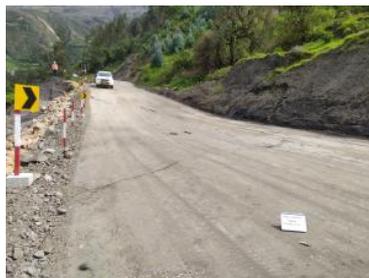
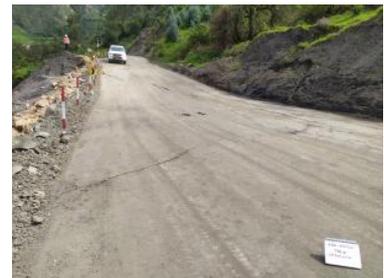
5

?Ayer 10.02.2021 se afinó con el mejoramiento y conformación en el tramo de la falla geológica km 34+580-- KM34+610 para no perjudicar la transitabilidad vial, hasta encontrar una solución óptima por los especialistas geotécnicos; el mismo que puede ser objeto causal de un adicional; hoy 11.02.2021 se apreció otra vez el asentamiento en este tramo, el especialista de geología y geotecnia de la supervisión recomienda monitorear(topográfico) ese tramo para evaluar la velocidad de desplazamiento.

**Actividades:**  
 ASENTAMIENTO EN TRAMO DE FALLA GEOLÓGICA KM 34+580 - KM 34+610.

**CDescripcion\_\_\_\_\_:**  
 AYER 10/02/2021 SE TERMINÓ CON EL MEJORAMIENTO Y CONFORMACIÓN EN EL TRAMO DE FALLA PARA NO PERJUDICAR LA TRANSITABILIDAD DE LA VIA, PARA EL DÍA DE HOY SE APARECIÓ ASENTAMIENTO.

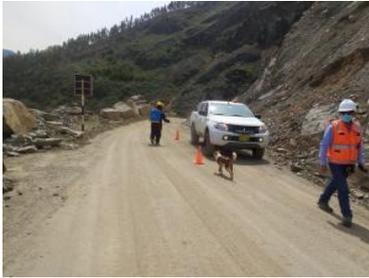
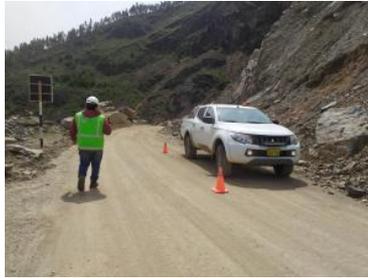
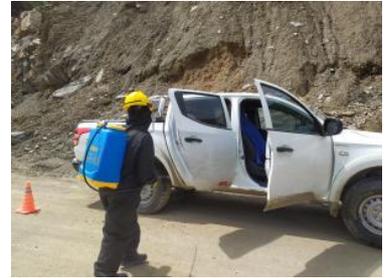
6

**Actividades:**  
 FUMIGACIÓN DE LA CAMIONETA DE MONITOREO EN EL KM 29+171.

HOY EN TRAMO DE VIA SE APRECIO UNOS COLABORADORES DEL CONTRATISTA PARA DESINFECTAR A TODAS LAS UNIDADES DE TRANSPORTE DE PERSONAL.

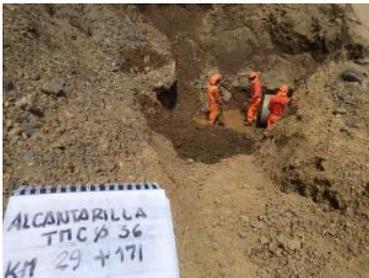
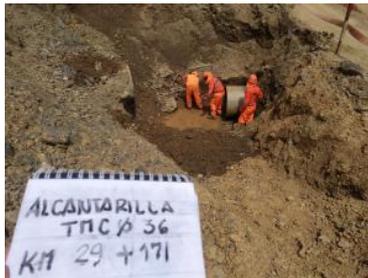
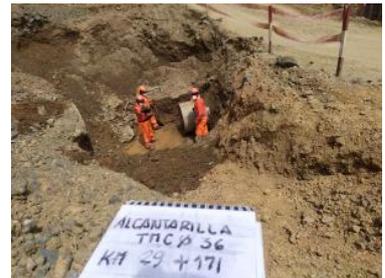
7

**Actividades:**  
 LIMPIEZA DE AREA PARA CAJA DE ENTRADA DE ALCANTARILLA TMC Ø 36" UBICADO EN EL KM 29+171.

PERSONAL: 3 PEONES.

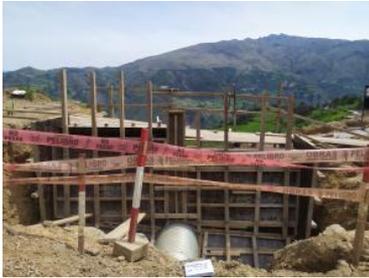
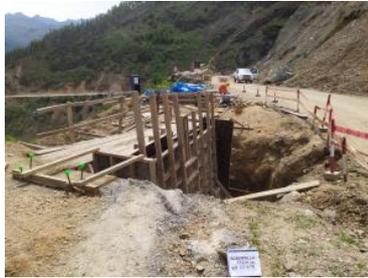
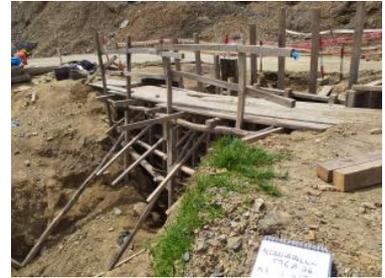
8

?Vaciado de muro cíclope salida de alcantarilla TMC 36 KM 29+171.

**Actividades:**  
 ENCOFRADO DE MURO CICLÓPEO DE SALIDA DE LA ALCANTARILLA TMC Ø 36" UBICADO EN EL KM 29+171.

**CDescripcion:**  
 PERSONAL: 1OFICIAL, 1OPERARIO, 2PEONES, 1 CORTADORA.  
 HERRAMIENTAS MANUALES.

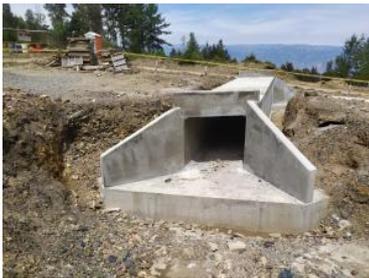
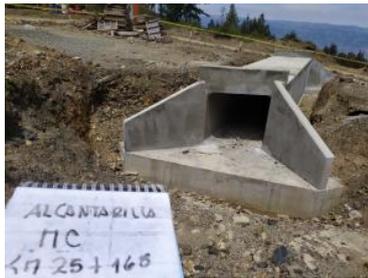
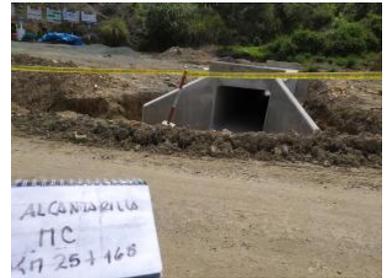
9

**Actividades:**  
 ALCANTARILLA MC UBICADA EN EL KM 25+168.

**CDescripcion:**  
 ALCANTARILLA MC EJECUTADA UBICADA EN EL KM 25+168.

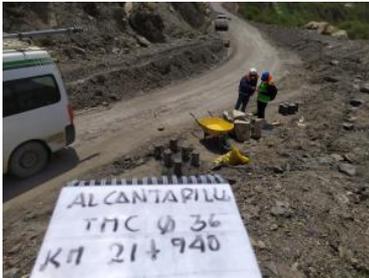
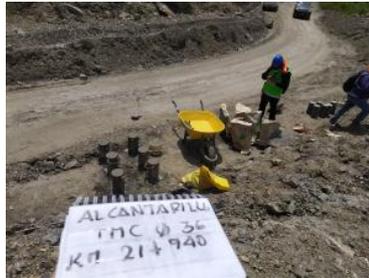
10

?Vaciado de la caja de entrada y alero de la alcantarilla TMC 36 KM 21+940.

CONTROL DE CALIDAD DEL VACIADO DE CONCRETO DE LA CAJA DE ENTRADA Y ALEROS DE SALIDA DE LA ALCANTARILLA TMC Ø 36" UBICADA EN EL KM 21+940.

PERSONAL: 2 AUXILIARES DE CONTROL DE CALIDAD (SUPERVISIÓN Y CONTRATISTA).  
SE APRECIO TOMA DE MUESTRAS DEL CONCRETO F'C=175 KG7CM2, PARA SER ENSAYADAS EN 7, 14 Y 28 DÍAS.

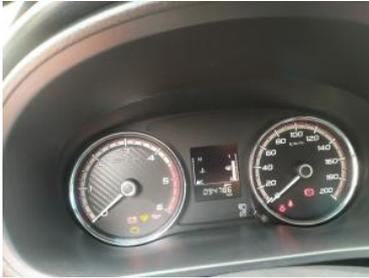
11

**Actividades:**  
**CONTROL DEL KILOMETRAJE DE LA CAMIONETA**

**CDescripcion\_\_\_\_\_:**  
**CONTROL DEL KILOMETRAJE DE LA CAMIONETA PARA LOS TRABAJOS DE MONITOREO.**
