## BITACORA ELECTRÓNICA DE OBRA

<b>Confirma Bitacora:</b>	<b>Nro Informe:</b>	<b>Fecha Informe:</b>	<b>Nombre De La Obra:</b>	<b>Personal Encargado:</b>
Si	57	12-02-2021	Corredor vial Lima-Canta-Huayllay-Dv. Cochamarca-Emp. PE 3N Obras de Rehabilitación y Mejoramiento	MANUEL JAVIER FLORENCIO RADO

SALDO DE OBRA INICIAL (OI): TRAMO 2: CANTA – HUAYLLAY DEL MEJORAMIENTO, REHABILITACIÓN Y CONSERVACIÓN POR NIVELES DE SERVICIO Y OPERACIÓN DEL CORREDOR VIAL, LIMA – CANTA – HUAYLLAY – DV. COCHAMARCA – EMP. PE 3N  
CONTRATISTA: CHINA ROAD AND BRIDGE CORPORATION SUCURSAL PERU (CONTRATO N° 103-2019-MTC/20)  
SUPERVISOR: CONSORCIO CESEL - CAL Y MAYOR (CONTRATO DE CONSULTORIA DE OBRA N° 077-2014-MTC/20)

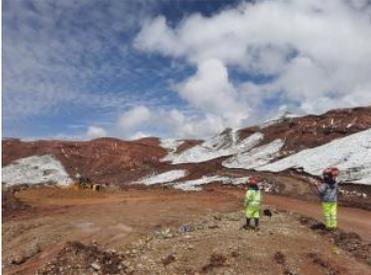
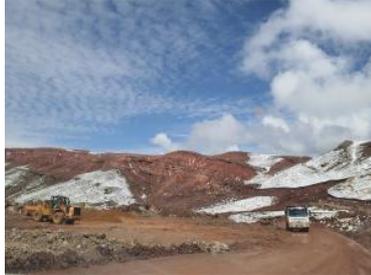
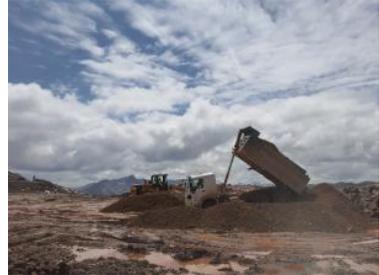
1

**Actividades:**  
OBRA INICIAL (OI): TRAMO 2: CANTA - HUAYLLAY  
SECTOR ENTRE LAS PROGRESIVAS DEL KM 89+680 LD  
MATERIAL DE CANTERA PARA TERRAPLENES

**CDescripcion\_\_\_\_\_:**  
SE CONSTATÓ QUE SE REALIZAN TRABAJOS Y ACTIVIDADES DE MATERIAL DE CANTERA PARA TERRAPLENES EN EL SECTOR ENTRE LAS PROGRESIVAS DEL KM 89+680 LD EN SU ETAPA DE ACOPIO DE MATERIALES CON UN TRABAJADOR, UN VIGIA, UN CARGADOR FRONTAL Y SU OPERADOR.

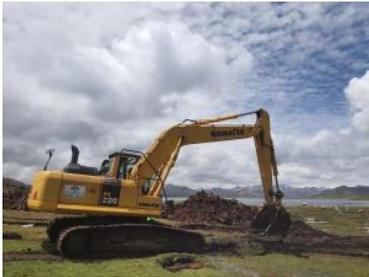
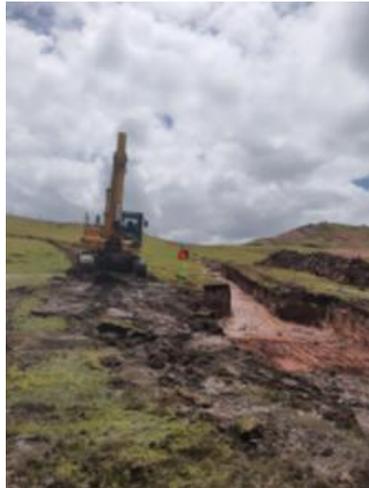
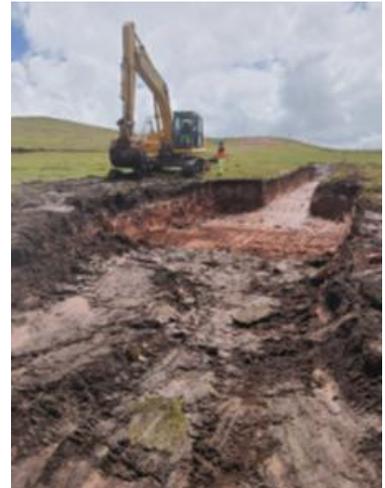
2

OBRA INICIAL (OI): TRAMO 2: CANTA - HUAYLLAY  
SECTOR ENTRE LAS PROGRESIVAS DEL KM 87+229  
EXCAVACION NO CLASIFICADA PARA ESTRUCTURAS PARA LA ALCANTARILLA DE TUBERIA METALICA CORRUGADA

SE CONSTATÓ QUE SE REALIZAN TRABAJOS Y ACTIVIDADES PARA LA PARTIDA DE ALCANTARILLA DE TUBERIA METALICA CORRUGADA EN SU COMPONENTE DE EXCAVACION NO CLASIFICADA PARA ESTRUCTURAS ENTRE LAS PROGRESIVAS DEL KM 87+229 CON DOS TRABAJADORES, UN ENCARGADO, UNA EXCAVADORA SOBRE ORUGAS CON SU OPERADOR.

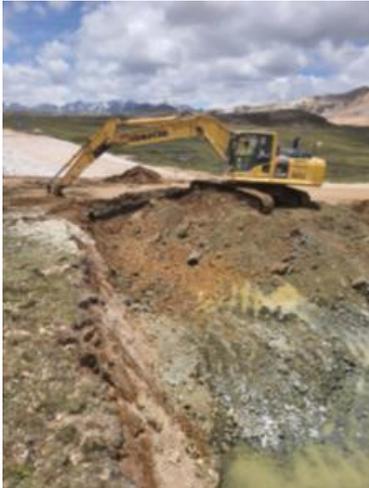
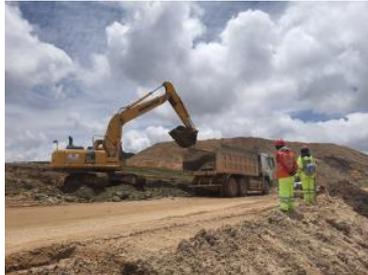
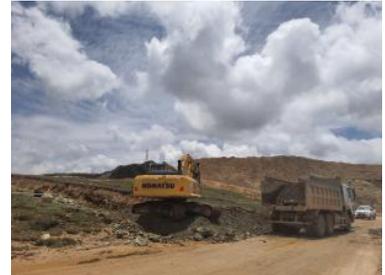
3

**Actividades:**  
OBRA INICIAL (OI): TRAMO 2: CANTA - HUAYLLAY  
SECTOR ENTRE LAS PROGRESIVAS DEL KM 77+500  
TRANSPORTE DE DESECHOS Y EXCEDENTES A DME

**CDescripcion** \_\_\_\_\_:  
SE CONSTATÓ LA EJECUCIÓN DE TRABAJOS Y ACTIVIDADES DE TRANSPORTE DE DESECHOS Y EXCEDENTES A DME EN SU COMPONENTE DE ELIMINACIÓN DE MATERIALES LOCALIZADO ENTRE LAS PROGRESIVAS DEL KM 77+500, CON LA PARTICIPACION DE UN TRABAJADOR, UN VIGIA, UNA EXCAVADORA , TRES CAMIONES VOLQUETES CON SUS OPERADORES.

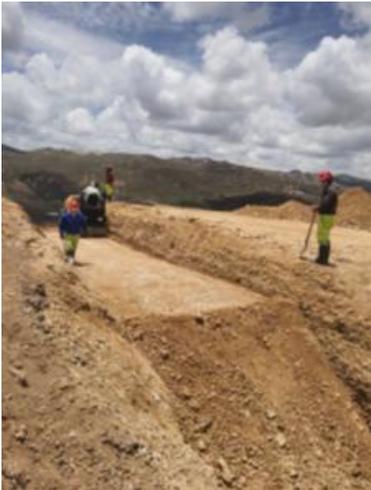
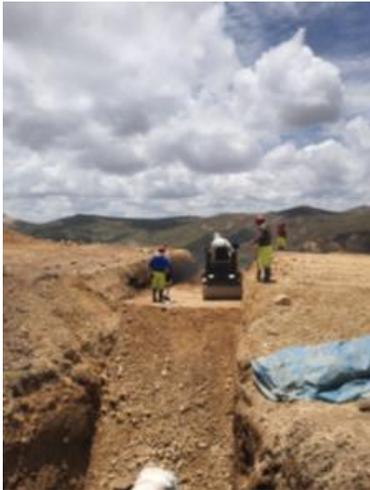
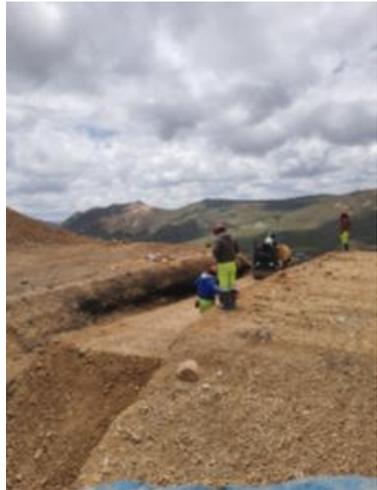
4

**Actividades:**  
OBRA INICIAL (OI): TRAMO 2: CANTA - HUAYLLAY  
SECTOR ENTRE LAS PROGRESIVAS DEL KM 75+282  
RELLENO DE ESTRUCTURAS PARA LA ALCANTARILLA DE TUBERIA METALICA CORRUGADA

**CDescripcion** \_\_\_\_\_ :  
SE CONSTATÓ QUE SE REALIZAN TRABAJOS Y ACTIVIDADES PARA LA PARTIDA DE ALCANTARILLA DE TUBERIA METALICA CORRUGADA EN SU COMPONENTE DE RELLENO DE ESTRUCTURAS ENTRE LAS PROGRESIVAS DEL KM 75+282 CON TRES TRABAJADORES, UN RODILLO BERMERO CON SU OPERADOR Y UNA VIGIA.

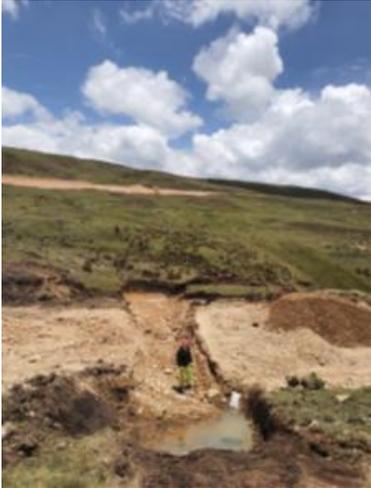
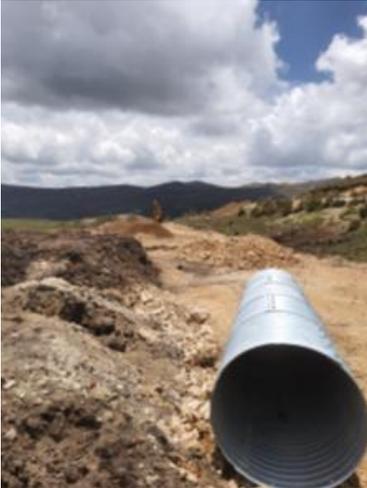
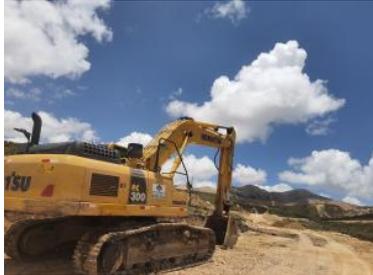
5

**Actividades:**  
OBRA INICIAL (OI): TRAMO 2: CANTA - HUAYLLAY  
SECTOR ENTRE LAS PROGRESIVAS DEL KM 73+810  
EXCAVACION NO CLASIFICADA PARA ESTRUCTURAS PARA LA ALCANTARILLA DE TUBERIA METALICA CORRUGADA

**CDescripcion \_\_\_\_\_:**  
SE CONSTATÓ QUE SE REALIZAN TRABAJOS Y ACTIVIDADES PARA LA PARTIDA DE ALCANTARILLA DE TUBERIA METALICA CORRUGADA EN SU COMPONENTE DE EXCAVACION NO CLASIFICADA PARA ESTRUCTURAS ENTRE LAS PROGRESIVAS DEL KM 73+810 CON DOS TRABAJADORES, DOS VIGIAS Y UNA EXCAVADORA CON SU OERADOR.
