# BITACORA ELECTRÓNICA DE OBRA

**Confirma Bitacora:** Si  
**Nro Informe:** 13  
**Fecha Informe:** 12-02-2021  
**Nombre De La Obra:** Carretera Chuquicara-Puente Quiroz – Tauca-Cabana-Huandoval-Pallasca, Tramo: Tauca- Pallasca  
**Personal Encargado:** NATALY SUSI CABALLON PAUCAR

**Asunto:**  
INFORME DIARIO N°13

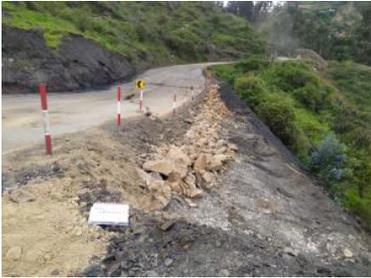
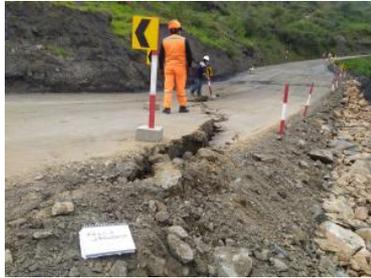
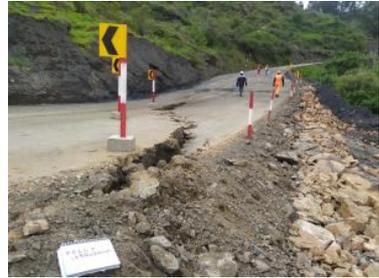
**Actividades:**  
SEÑALIZACIÓN EN TRAMO DE FALLA GEOLÓGICA KM 34+580 - KM 34+610.

• Asiento N° 430, con fecha 10/02/2021 (del contratista): Asentamiento con presencia de grietas y deformaciones en el terreno en: Km34+580-Km34+610, Km 34+910 -Km 34+920.

?Persistente asentamiento en tramo de falla geológica ubicado en el KM 34+580 - KM34+610; la supervisión recomienda realizar trabajos constantes para no perjudicar la transitabilidad vial y evitar accidentes, por otra parte, el especialista de geotecnia de supervisión recomienda constante monitoreo topográfico para determinar la velocidad del asentamiento.

**CDescripcion\_\_\_\_\_:**  
DEBIDO AL PERSISTENTE ASENTAMIENTO EN TRAMO DE FALLA GEOLÓGICA EL AREA DE SEGURIDAD REALIZO EL RESPECTIVO SEÑALIZACIÓN, SE APRECIA GRIETAS

Asiento N° 432, con fecha 12/02/2021 (de la supervisión): referente al asiento N° 430, la supervisión recomienda realizar trabajos necesarios por seguridad y transitabilidad vial.

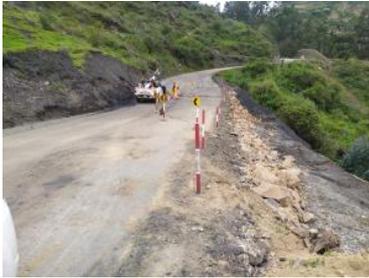
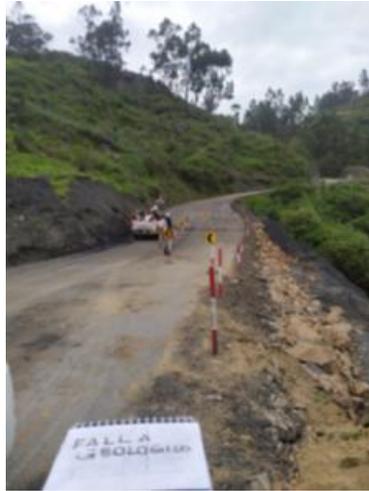
**Actividades:**  
TRAMO DE FALLA GEOLÓGICA KM 34+580 - KM 34+610.

**CDescripcion\_\_\_\_\_:**  
SE APRECIO GRIETAS EN LA CONFORMACIÓN RECIENTE.

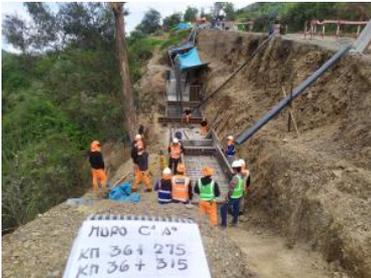
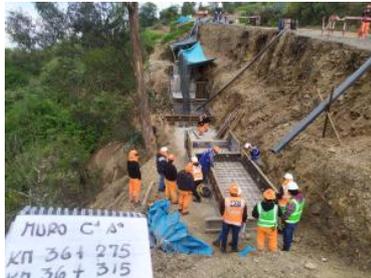
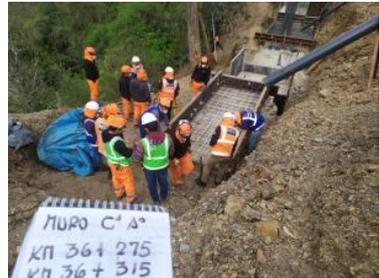
**Actividades:**  
VERIFICACIÓN DE LA DISPOSICIÓN DE ACERO PAÑO N1

**CDescripcion** \_\_\_\_\_:  
PERSONAL: 1INGENIERO ASISTENTE ICC, 2 TOPOGRAFO DE HOB Y ICC, 1 NIVELDOR, 4 AUXILIARES ok distribución de acero.  
1 TECNICO OBRAS DE ARTE, 1TECNICO CALIDAD Y 2AUXILIARES DE CONTROL DE CALIDAD.

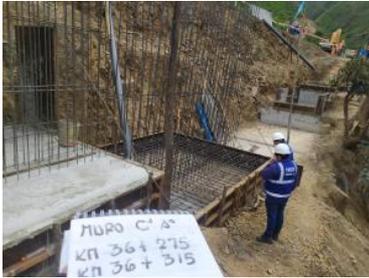
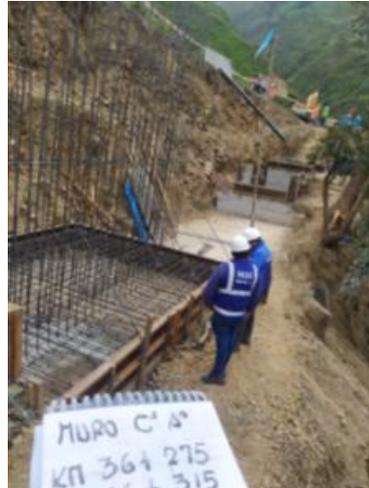
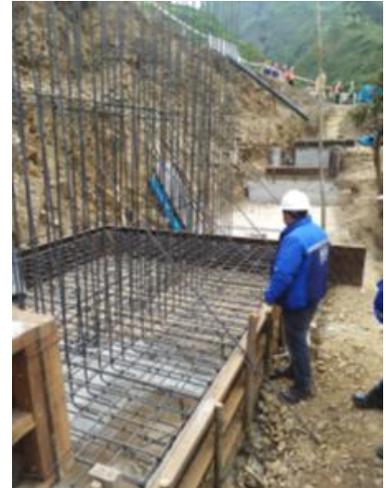
VERIFICACIÓN DE LA CALIDAD DE LA DISPOSICIÓN DE ACERO DE ACERO EN ZAPATA EN PAÑO 5 DEL MURO C°A° UBICADO EN EL KM 36+275 - KM 36+315.

PERSONAL: 1TÉCNICO DE CALIDAD DE SUPERVISIÓN, 1AUXILIAR DE CALIDAD DE SUPERVISIÓN.

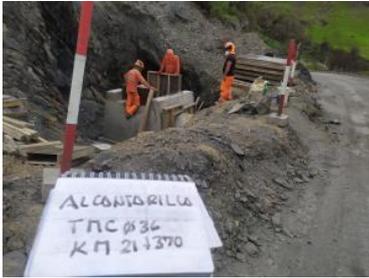
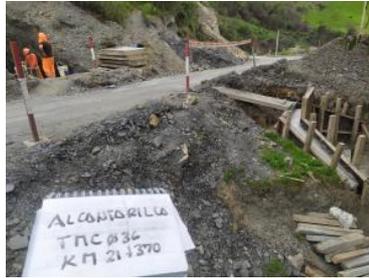
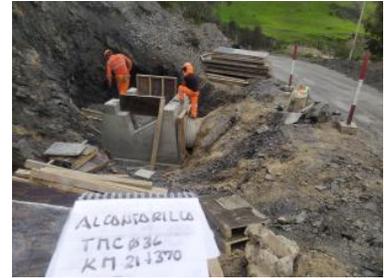
**Actividades:**  
 DESENCOFRADO DE CAJA DE ENTRADA Y ALERO DE SALIDA DE ALCANTARILLA TMC 36 KM 21+370

**CDescripcion:**  
 PERSONAL: 1 OFICIAL, 2 OPERARIOS.

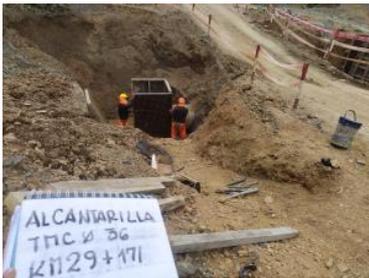
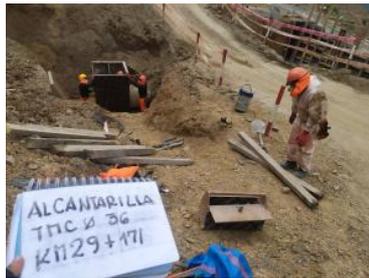
**Actividades:**  
 ENCOFRADO SE CAJA DE ENTRADA DE ALCANTARILLA TMC 36 KM29+171

**CDescripcion:**  
 PERSONAL: 1 OFICIAL, 3 OPERARIOS.  
 HERRAMIENTAS MANUALIDADES

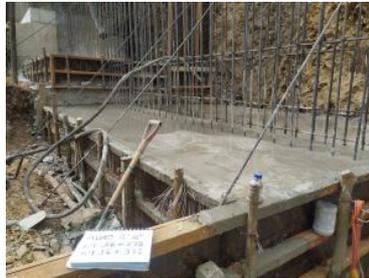
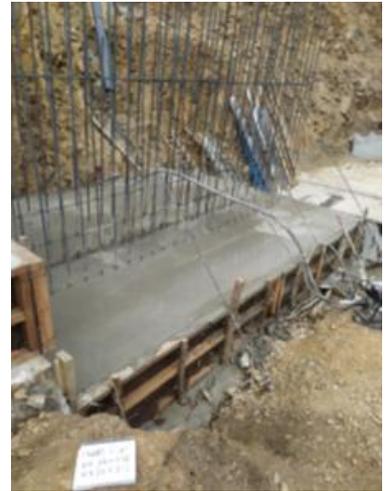
VACIADO DE CONCRETO EN ZAPATA DEL PAÑO 5 DEL MURO C°A° UBICADO EN EL KM 36+275- KM 36+315.

PERSONAL: 2 OPERARIOS, 1 TÉCNICO DE CALIDAD DE SUPERVISIÓN, 1 TÉCNICO DE OBRAS DE ARTE DE SUPERVISIÓN, 1 INGENIERO ASISTENTE DEL CONTRATISTA, 1 OFICIAL.  
EQUIPOS Y MAQUINARIAS: VIBRADORA PARA CONCRETO.

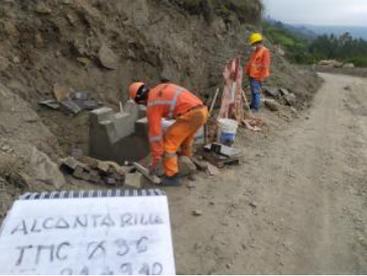
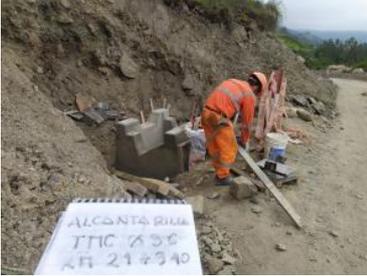
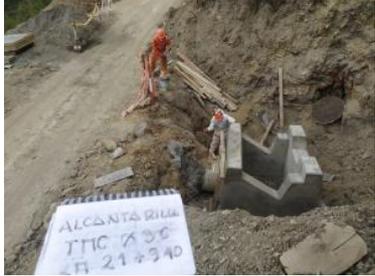
**Actividades:**  
DESENCOFRADO DE CAJA DE ENTRADA Y ALERO SE SALIDA DE ALCANTARILLA TMC 36 KM 29+940.

**CDescripcion:**  
PERSONAL: 1 OFICIAL, 2 OPERARIOS  
HERRAMIENTAS MANUALES

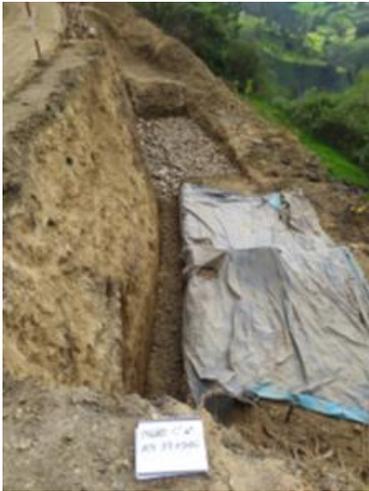
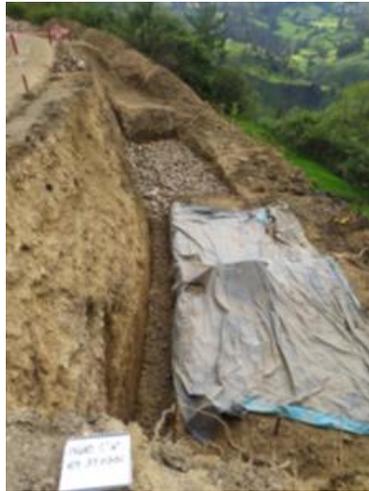
MEJORAMIENTO DEL SUELO PARA MURO UBICADO EN EL KM 37+ 269 -  
KM37+300.

SE APRECIA QUE SE ESTA MEJORANDO EL SUELO COLOCANDO MATERIAL  
OVER Y GRANULAR. EL TRATAMIENTO EN EL PAÑO N°5 ES DE MAYOR  
PROFUNDIDAD YA QUE EN ESE PUNTO SE APRECIA AFLORAMIENTO DE  
AGUA.
