## BITACORA ELECTRÓNICA DE OBRA

SALDO DE OBRA INICIAL (OI): TRAMO 2: CANTA – HUAYLLAY DEL MEJORAMIENTO, REHABILITACIÓN Y CONSERVACIÓN POR NIVELES DE SERVICIO Y OPERACIÓN DEL CORREDOR VIAL, LIMA – CANTA – HUAYLLAY – DV. COCHAMARCA – EMP. PE 3N  
CONTRATISTA: CHINA ROAD AND BRIDGE CORPORATION SUCURSAL PERU (CONTRATO N° 103-2019-MTC/20)  
SUPERVISOR: CONSORCIO CESEL - CAL Y MAYOR (CONTRATO DE CONSULTORIA DE OBRA N° 077-2014-MTC/20)

OBRA INICIAL (OI): TRAMO 2: CANTA - HUAYLLAY  
SECTOR ENTRE LAS PROGRESIVAS DEL KM 38+770 AL KM 38+890  
GAVIÓN TIPO CAJA

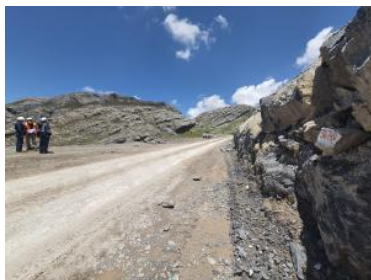
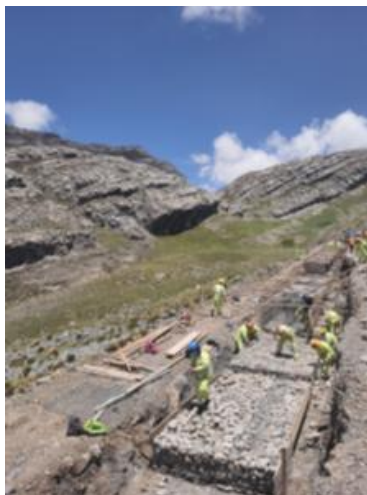
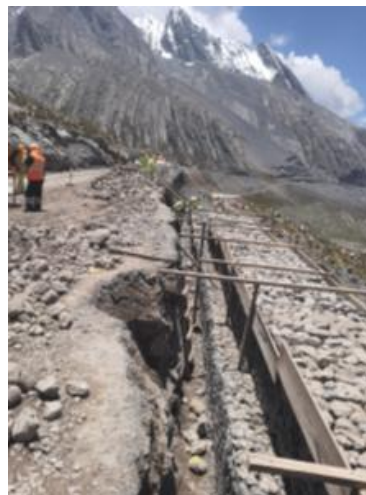
1

SE CONSTATÓ QUE SE REALIZAN TRABAJOS Y ACTIVIDADES PARA LA PARTIDA  
DE GAVIÓN TIPO CAJA ENTRE LAS PROGRESIVAS DEL KM 38+770 AL KM 38+890  
CON VEINTICUATRO TRABAJADORES, UN CAPATAZ, DOS VIGIAS,  
HERRAMIENTAS Y MATERIALES.

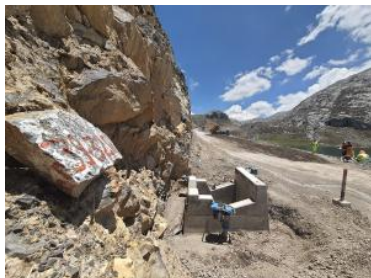
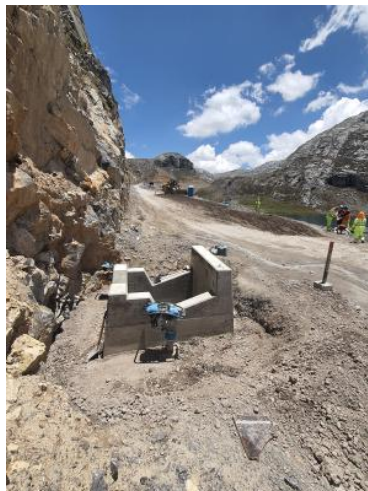
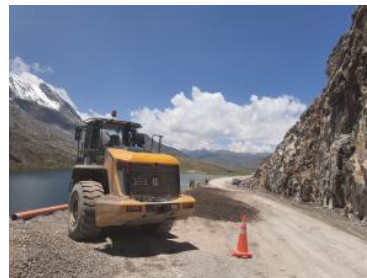
OBRA INICIAL (OI): TRAMO 2: CANTA - HUAYLLAY  
SECTOR ENTRE LAS PROGRESIVAS DEL KM 39+320  
RELLENO EN LA CAJA MARCO DE ENTRADA DE LA ALCANTARILLA DE TUBERIA  
METALICA CORRUGADA

SE CONSTATÓ QUE SE REALIZAN TRABAJOS Y ACTIVIDADES PARA LA PARTIDA  
DE ALCANTARILLA DE TUBERIA METALICA CORRUGADA EN SU COMPONENTE  
DE RELLENO EN LA CAJA MARCO DE ENTRADA ENTRE LAS PROGRESIVAS DEL  
KM 39+320 CON CINCO TRABAJADORES, MATERIALES, HERRAMIENTAS,  
VIBROPISONES Y UN CARGADOR FRONTAL CON SU OPERADOR

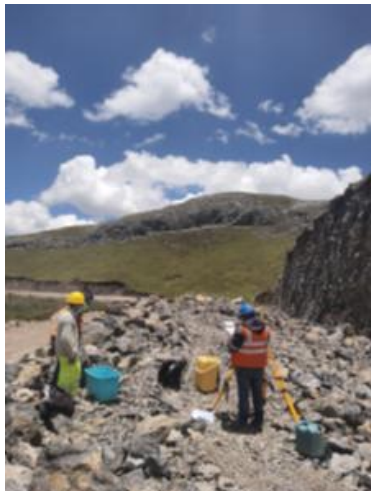
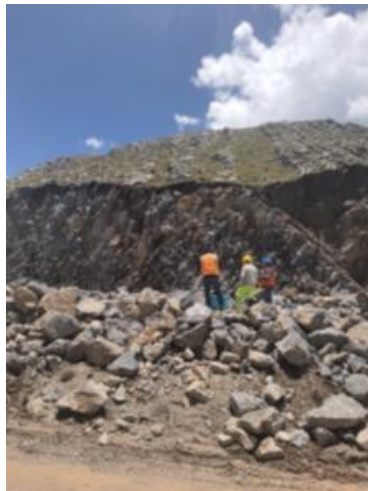
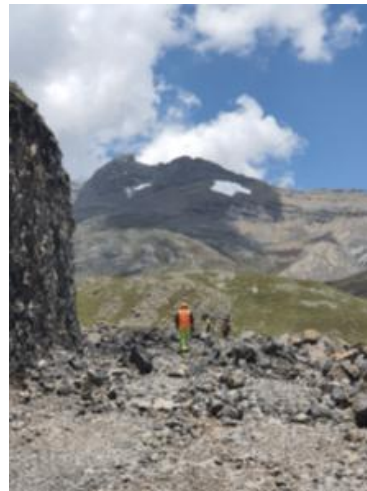
3

OBRA INICIAL (OI): TRAMO 2: CANTA - HUAYLLAY  
SECTOR ENTRE LAS PROGRESIVAS DEL KM 49+000  
EXCAVACIÓN EN EXPLANACIONES EN ROCA FIJA

SE CONSTATÓ LA EJECUCIÓN DE TRABAJOS Y ACTIVIDADES DE EXCAVACIÓN EN EXPLANACIONES EN ROCA FIJA EN SU ETAPA DE VERIFICACIÓN TOPOGRAFICA LOCALIZADO ENTRE LAS PROGRESIVAS DEL KM 49+000, CON LA PARTICIPACION DE UN TOPOGRAFO, DOS AYUDANTES, EQUIPOS TOPOGRAFICOS Y UNA MOVILIDAD CON SU CONDUCTOR.

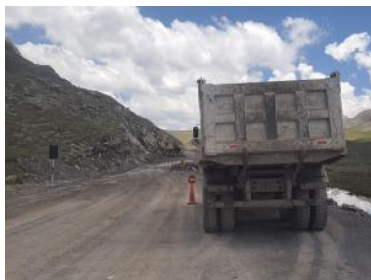
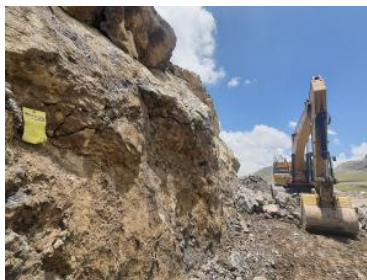
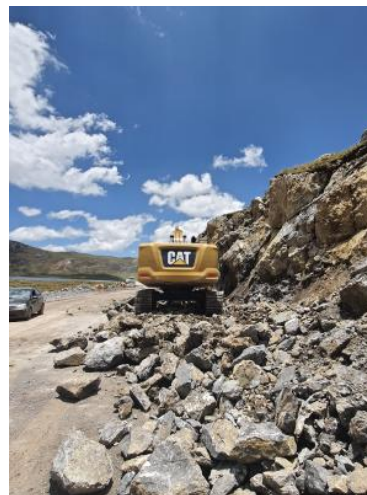
4

OBRA INICIAL (OI): TRAMO 2: CANTA - HUAYLLAY  
SECTOR ENTRE LAS PROGRESIVAS DEL KM 47+280  
EXCAVACIÓN EN EXPLANACIONES EN ROCA FIJA

SE CONSTATÓ LA EJECUCIÓN DE TRABAJOS Y ACTIVIDADES DE EXCAVACIÓN  
EN EXPLANACIONES EN ROCA FIJA LOCALIZADO ENTRE LAS PROGRESIVAS  
DEL KM 47+280, CON LA PARTICIPACION DE UN TRABAJADOR, UN EXCAVADORA  
CON SU OPERADOR Y DOS VIGIAS.
