## BITACORA ELECTRÓNICA DE OBRA

Nro  
Inform  
e:  
54

Nombre De La Obra:  
Carretera Oyon - Ambo,  
Tramo I: Oyon - Desvío Cerro  
de Pasco

MEJORAMIENTO DE LA CARRETERA OYON - AMBO TRAMO 1: OYON DV. CERRO DE PASCO

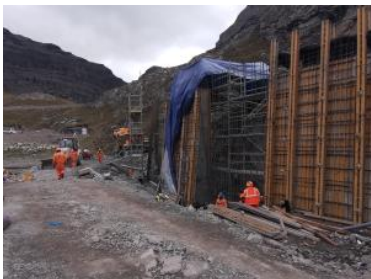
**Foto1:**

Las fotografías n°s 1 y 3 corresponden a la construcción del muro de contención en el km 162+050 al km 162+118, y en las fotografías n°s 2 y 3, se aprecia también, las actividades de desquinche en talud superior después de la voladura de rocas efectuada.

De los paneles fotográficos n°s 1 y 5, se sugiere, a través del CSO, verificar el correcto uso de los recursos asignados al CVA, para la ejecución de la obra contratada.

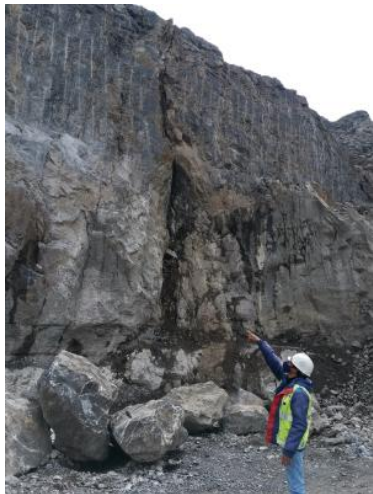
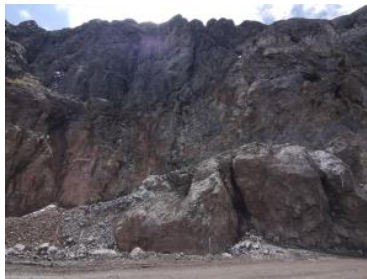
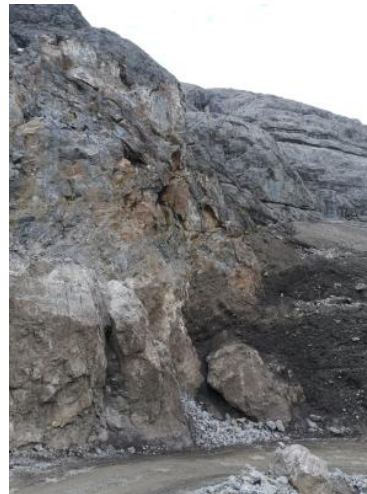
Con la participación de los ingenieros Gilmar Dávila y Edgar Jiménez del CVA, se hizo un recorrido entre el km 166+400 al km 168+500 aproximadamente, para constatar físicamente los trabajos ejecutados comprendidos en el informe técnico de Valorización N°04 de Mayores Metrados N°03 en el sector Km. 166+000 al Km 170+000 desarrollados hasta el mes de Diciembre del año 2020. Constatándose que, la mayoría de las actividades presentadas por el Contratista pudieron haber sido ejecutadas antes de mi participación en obra.

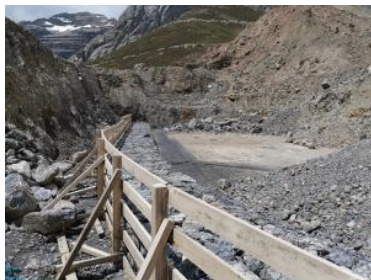
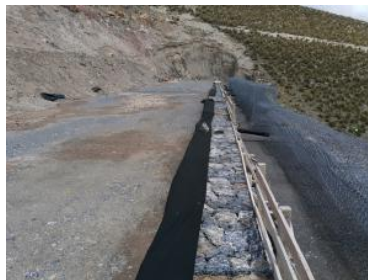
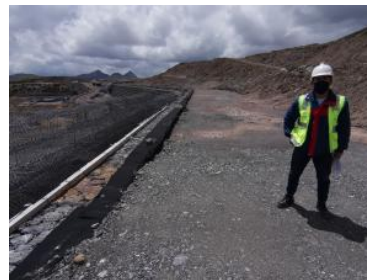
Con la participación de los ingenieros Gilmar Dávila y Edgar Jiménez del CVA, se hizo un recorrido en el DME-09 para constatar físicamente los trabajos ejecutados comprendidos en el informe técnico de Valorización N°3 de Mayores Metrados N°01 en Estructuras de Soporte Terramesh DME 09 (VIA PRINCIPAL), Desarrollados al mes de Diciembre del año 2020. Constatándose que, la mayoría de las actividades presentadas por el Contratista pudieron haber sido ejecutadas antes de mi participación en obra.

Sin embargo, con fecha 16.12.2020, la suscrita verifico en el DME descrito actividades de EXCAVACIÓN NO CLASIFICADA PARA ESTRUCTURAS y RELLENO PARA ESTRUCTURAS CON MATERIAL PROPIO, con personal y equipos mínimos de acuerdo a lo descrito en el Panel Fotográfico N° 1 de la Bitácora Electrónica de Obra N° 7 del 16.12.2021

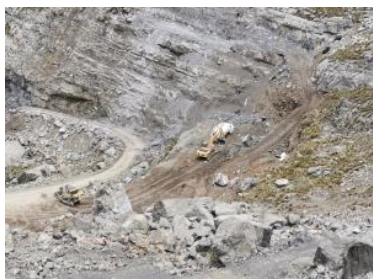
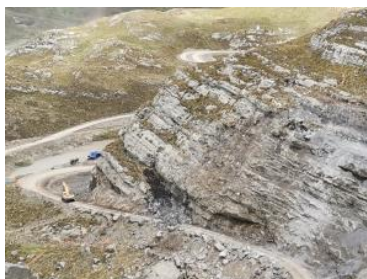
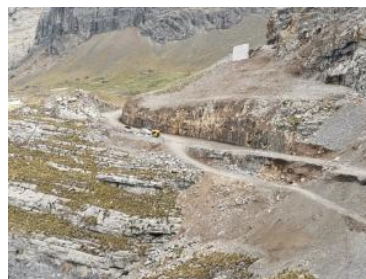
Se realizan actividades de desquinche de talud superior después de la voladura de rocas realizada anteriormente.

Se realizan actividades de perforación en roca fija.

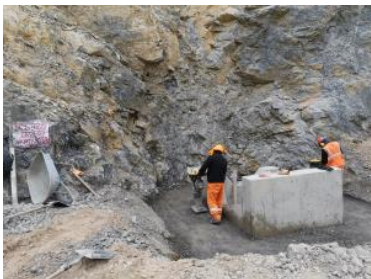
**Foto1:**

Las fotografías n°s 1, 2 y 3 corresponden a: la construcción de la alcantarilla TMC en el km 161+020, polución entre el km 161 al km 162+300 aproximadamente y zarandeo de material en el DME Nº 7.

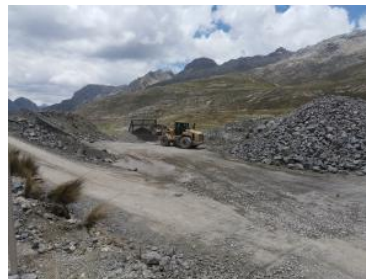
**Foto3:**

Se toma conocimiento que, el material de relleno procede, de material zarandeado en cantera a cargo del CVO
