## BITACORA ELECTRÓNICA DE OBRA

| Confir<br>ma<br>Bitaco<br>ra:<br><br>Si | Nro<br>Inform<br>e:<br><br>31 | Fecha Informe:<br><br>08-02-2021 | Nombre De La Obra:<br><br>MEJORAMIENTO DE LA<br>CARRETERA HUANUCO-<br>CONOCOCHA, SECTOR:<br>HUANUCO-LA UNION-<br>HUALLANCA TRAMO KM.<br>52+920 (PUNTO UNION) AL<br>KM.102+819 (TINGO CHICO)<br>REGION HUANUCO | Personal Encargado:<br><br>MANUEL GODOFREDO<br>TREJO HUERTA |

ENTIDAD: PROVÍAS NACIONAL / DIRECCIÓN DE OBRAS  
FINANCIAMIENTO: RECURSOS ORDINARIOS Y PRESTAMO INTERNACIONAL (BID)  
CONTRATO DE OBRA N° 127-2018-MTC/20.2 CON LA EMPRESA CONTRATISTA CR20-  
(CHINA RAILWAY 20 BUREAU GROUP CORPORATION) PARA LA EJECUCIÓN DE LA OBRA  
"MEJORAMIENTO, CONSERVACIÓN POR NIVELES DE SERVICIO Y OPERACIÓN DE  
CORREDOR VIAL HUÁNUCO-LA UNIÓN-HUALLANCA-DV. ANTAMINA/EMP. PE-3N (TINGO  
CHICO)-NUEVAS FLORES-LLATA-ANTAMINA", TRAMO II: INICIA (PUNTO UNIÓN) KM 52+920  
Y CULMINA (TINGO CHICO) KM 102+819.  
EMPRESA CONTRATISTA: CHINA RAILWAY 20 BUREAU GROUP CORPORATION  
SUPERVISIÓN DE OBRA: CONSORCIO SUPERVISOR LOUIS BERGER-HOB  
PRESUPUESTO OFERTADO TOTAL : S/ 1 241 495 685.46 (INC. IGV)  
PRESUPUESTO OBRAS INICIALES OI-2 : S/ 358 709 252.68 (INC. IGV)

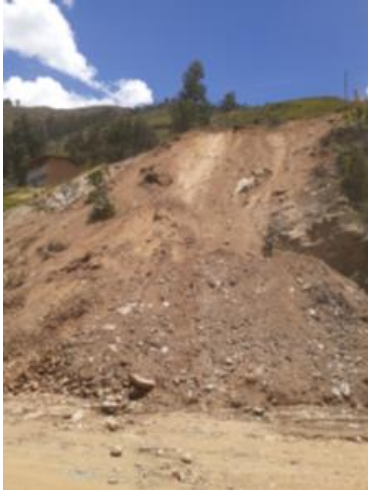
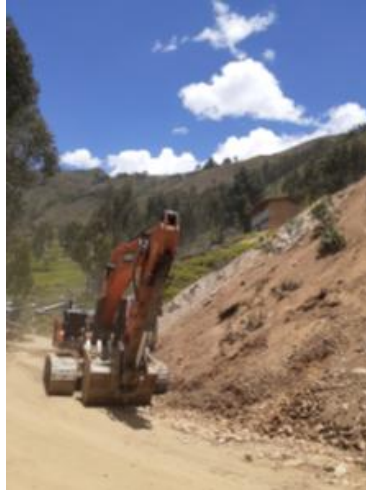
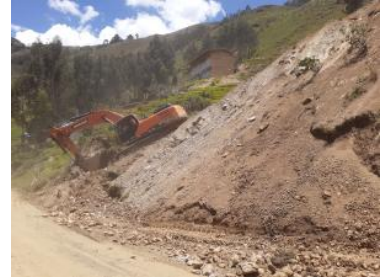
**Actividades:**PROGRESIVA: KM 80+930 A KM81+000  
CORTE DE TALUD, MATERIAL SUELTO, ASI COMO HABILITACION DE ACCESO  
PARA MAQUINA PERFORADORA**CDescripcion\_\_\_\_\_:**PERSONAL: 01 PEON, 02 VIGIAS  
MAQUINARIA: 01 EXCAVADORA**Foto1:**

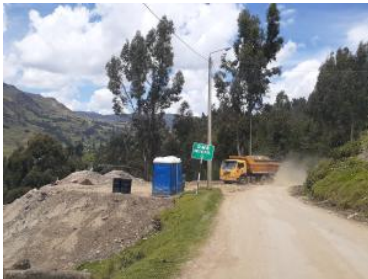
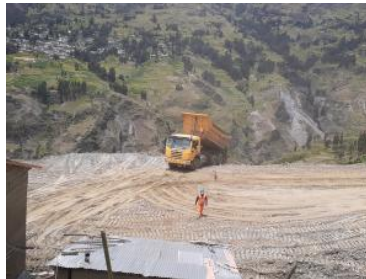
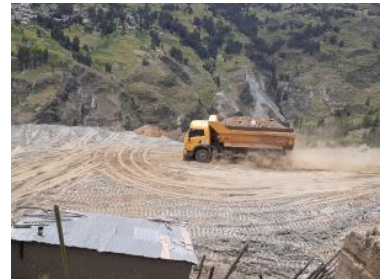
DME KM 74+770

ACUMULACION Y EXPANSION DE MATERIAL EXCEDENTE PROVENIENTE DE  
CORTE DE TALUD.

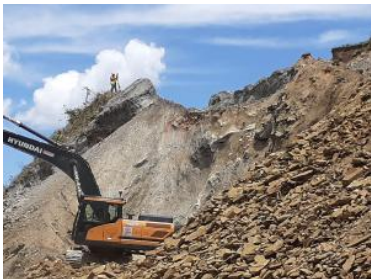
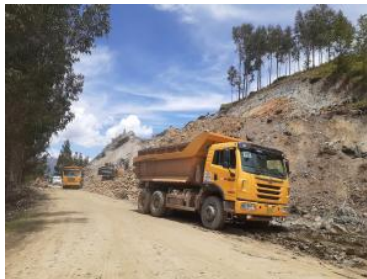
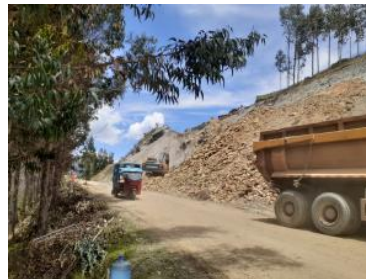
PROGRESIVA: KM 76+240  
CORTE DE TALUD, MATERIAL SUELTO Y ROCA SUELTA.  
ELIMINACION DE MATERIAL A DME KM 74+770  
UBICACION DE PUNTOS DE LIMITE DE CORTE.

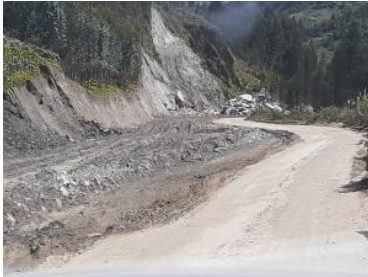
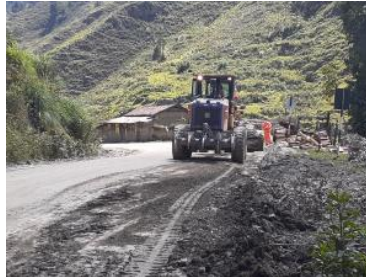
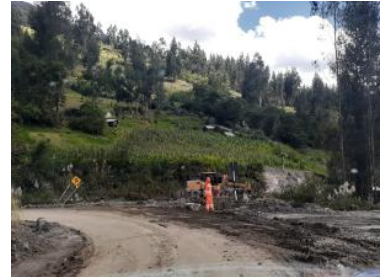
SE REALIZO MANTENIMIENTO DE LA VIA UN TRAMO CORTO DESDE KM 90+000 A KM 90+350, CON MAQUINARIA MOTONIVELADORA, SE SUGIRIO QUE SE IMPLEMENTE EL EQUIPO DE MANTENIMIENTO DIARIO DE LA VIA, CON MAQUINARIA Y PERSONAL DE BACHEO.

PROGRESIVA: KM 90+000 A KM 90+350  
MANTENIMIENTO DE PLATAFORMA CON MAQUINARIA, CORTE DE RASANTE DE  
VIA EXISTENTE

EL CONTRATISTA DEBE REALIZAR EL MANTENIMIENTO DE LA VIA Y DEBE REALIZAR EL RIEGO DE LA VIA CON AGUA MEDIANTE CISTERNAS PARA EL CONTROL DE LA EMISION DE POLVO.

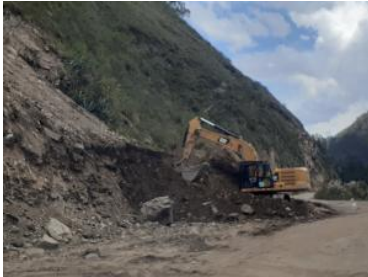
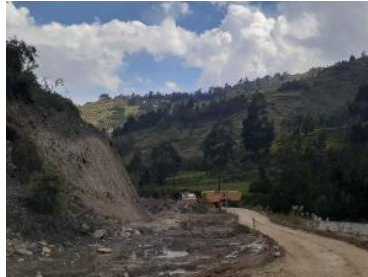
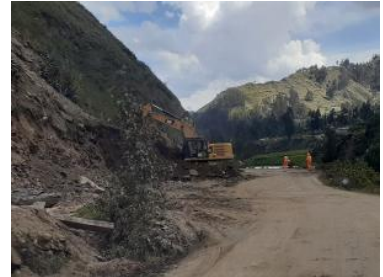
- SE REALIZÓ LA INSPECCIÓN DE LA CALIDAD DEL MATERIAL EN CORTE DEL TALUD, PARA POSIBLES USOS EN RELLENOS DEL PROYECTO KM 85+300 - KM 85+410 L/DERECHO

**Actividades:**PROGRESIVA: KM 85+300 A KM 85+410  
CORTE DE TALUD Y ELIMINACION DE MATERIAL SUELTO DE CORTE,**CDescripcion\_\_\_\_\_:**PERSONAL: 02 PEONES, 02 VIGIAS  
MAQUINARIAS Y EQUIPOS: 01 EXCAVADORA, 07 VOLQUETES**Foto1:**

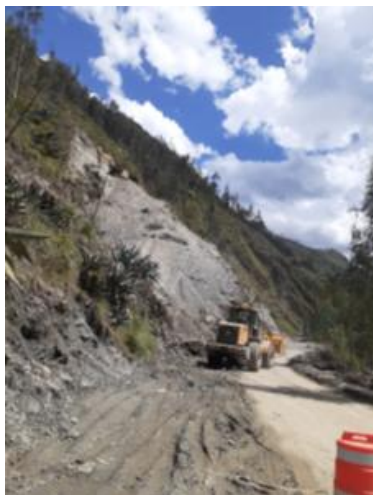
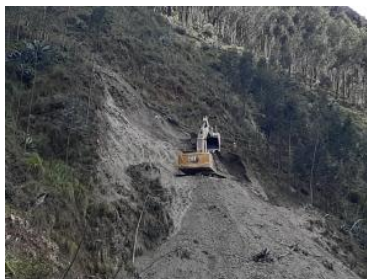
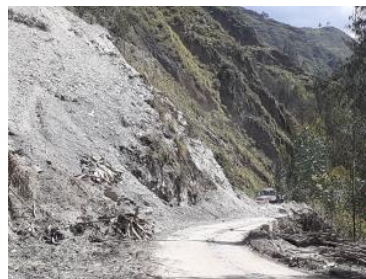
PROGRESIVA: KM 87+670 A KM 87+700

CORTE DE TALUD Y FORMACION DE BANQUETA, MATERIAL SUELTO. ALTURA  
DE CORTE 30 m aprox.

LIMPIEZA DE VIA Y ELIMINACION DE MATERIAL DE CORTE

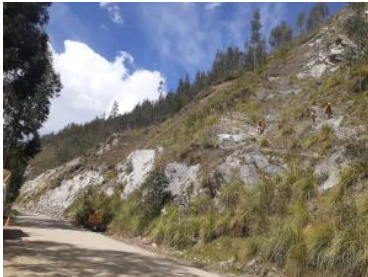
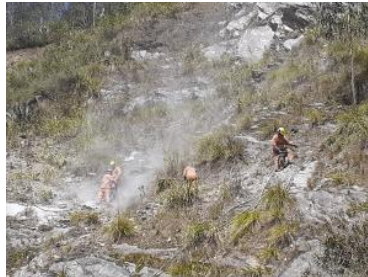
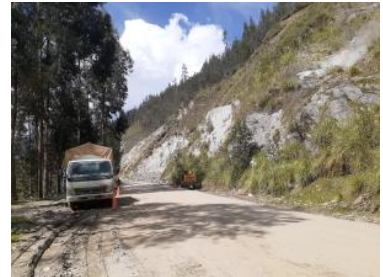
PROGRESIVA: KM 87+550

PARA CORTE DE TALUD SE REALIZA PERFORACION DE ROCA FIJA, ALTURA 15  
m aproxim.

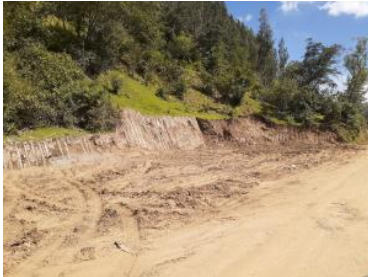
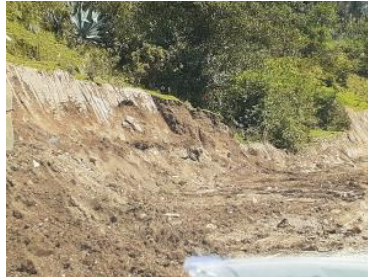
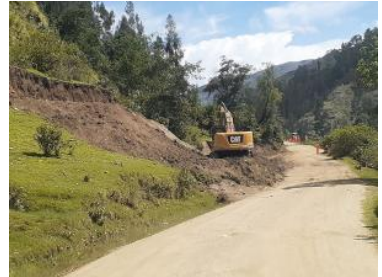
**PERÚ****Ministerio  
de Transportes  
y Comunicaciones****MINISTERIO DE TRANSPORTES Y COMUNICACIONES****Panel Fotográfico de la Bitacora de Obras****Personal Encargado:****MANUEL GODOFREDO  
TREJO HUERTA****Nivel:****No Aplica****Fecha De Fotografia:****08-02-2021****Actividades:****PROGRESIVA: KM 83+170 A KM 83+280  
MATERIAL SUELTO, CORTE DE TALUD Y PERFILADO.  
ASI COMO ELEIMINACION DE MATERIAL DE CORTE****CDescripcion\_\_\_\_\_:****PERSONAL: 01 CAPATAZ, 02 PEONES, 02 VIGIAS  
MAQUINARIAS Y EQUIPOS: 01 EXCAVADORA, 06 VOLQUETES****Foto1:**

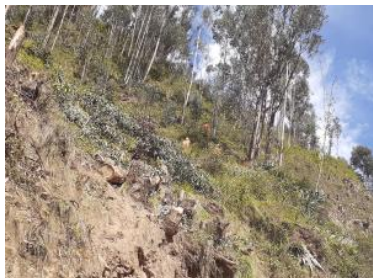
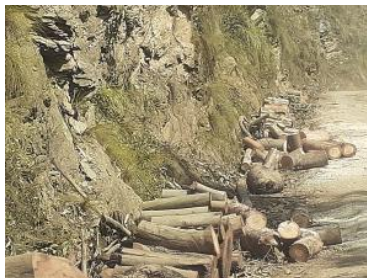
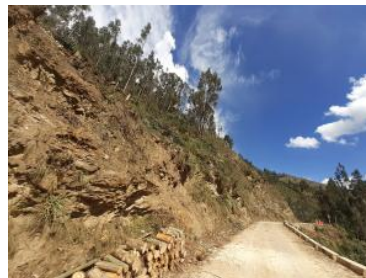
**PERÚ****Ministerio  
de Transportes  
y Comunicaciones****MINISTERIO DE TRANSPORTES Y COMUNICACIONES****Panel Fotográfico de la Bitacora de Obras****Personal Encargado:****MANUEL GODOFREDO  
TREJO HUERTA****Nivel:****No Aplica****Fecha De Fotografia:****08-02-2021****Actividades:****PROGRESIVA: KM 82+280  
DESBROCE DE ARBOLES DE EUCALIPTO DE DIFERENTES DIAMETROS  
ASI COMO, TROZADOS EN TRONCOS DE 80 cm DE LONGITUD****CDescripcion\_\_\_\_\_:****PERSONAL: 01 CAPATAZ, 02 VIGIAS, 09 PEONES  
EQUIPOS: 02 MOTOSIERRAS****Foto1:**

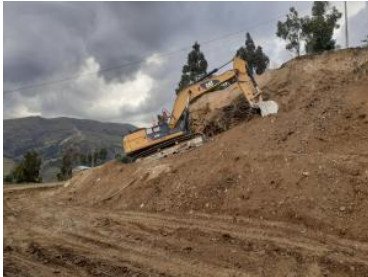
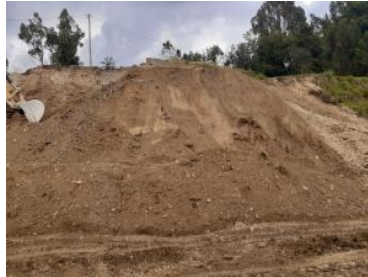
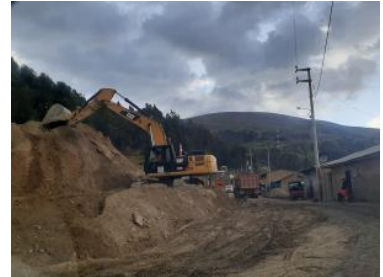
PROGRESIVA: KM 63+530 A KM 63+620  
CORTE Y PERFILADO DE TALUD. MATERIAL SUELTO  
ELIMINACION DE MATERIAL DE CORTE

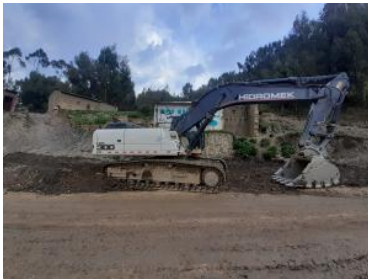
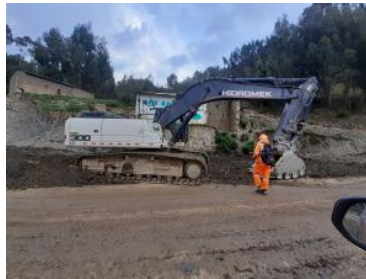
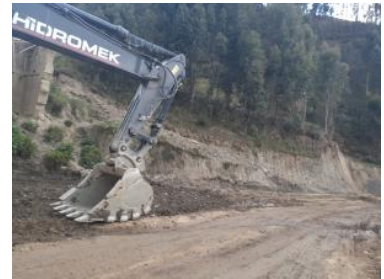
PROGRESIVA: KM 61+080 A KM 61+120  
CORTE DE TALUD, MATERIAL SUELTO  
ELIMINACION DE MATERIAL DE CORTE DE TALUD.

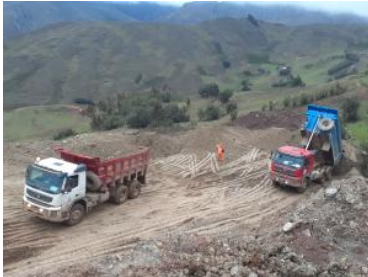
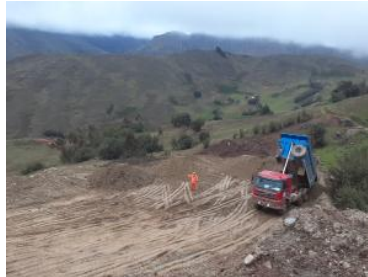
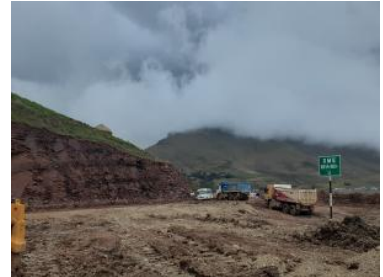
**Personal Encargado:****MANUEL GODOFREDO  
TREJO HUERTA****Nivel:****No Aplica****Fecha De Fotografia:****08-02-2021****Actividades:****DME KM 55+880****ACOPIO Y EXPANSION DE MATERIAL DE CORTE.****CDescripcion\_\_\_\_\_:****PERSONAL: 01 CONTROLADORA, 01 PEON, 01 VIGIA****MAQUINARIAS Y EQUIPOS: TRACTOR ORUGA , 17 VOLQUETES****Foto1:**
