## BITACORA ELECTRÓNICA DE OBRA

| Si | 32 | 09-02-2021 | MEJORAMIENTO DE LA<br>CARRETERA HUANUCO-<br>CONOCOCHA, SECTOR:<br>HUANUCO-LA UNION-<br>HUALLANCA TRAMO KM.<br>52+920 (PUNTO UNION) AL<br>KM.102+819 (TINGO CHICO)<br>REGION HUANUCO | MANUEL GODOFREDO<br>TREJO HUERTA |

## Panel Fotográfico de la Bitacora de Obras

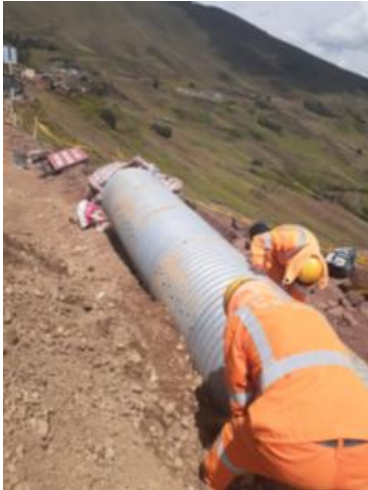
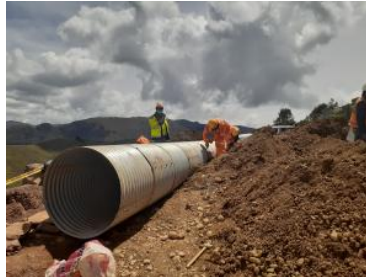
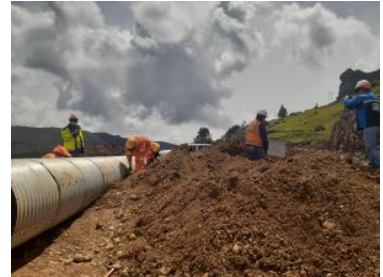
**Personal Encargado:****MANUEL GODOFREDO  
TREJO HUERTA****Nivel:****No Aplica****Fecha De Fotografia:****09-02-2021****Actividades:****PROGRESIVA: KM 55+930****ALCANTARILLA TMC D=36", SE REALIZO EL ARMADO DE LA ESTRUCTURA DE  
TMC****CDescripcion\_\_\_\_\_:****PERSONAL: 03 OFICIALES****Foto1:**

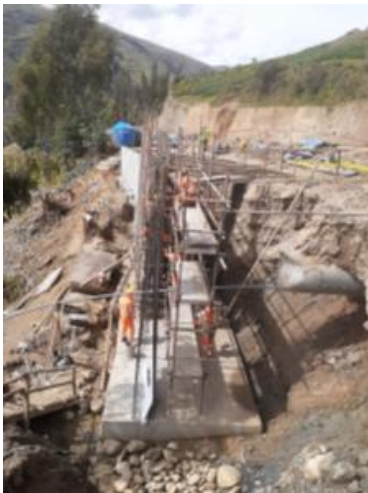
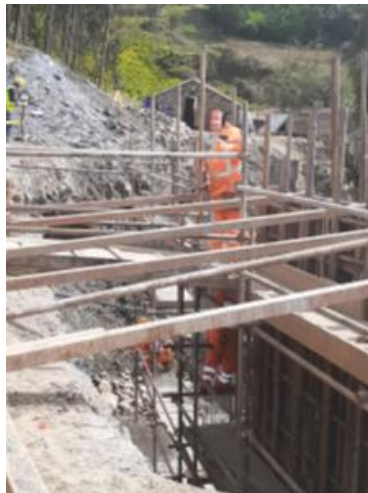
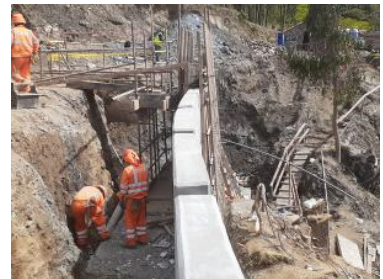
**Personal Encargado:****MANUEL GODOFREDO  
TREJO HUERTA****Nivel:****No Aplica****Fecha De Fotografia:****09-02-2021****Actividades:****PROGRESIVA: KM 60+374.93 A KM 60+402.19****MURO DE CONCRETO ARMADO LADO IZQUIERDO: ARMADO DE ESTRUCTURA  
DE FIERRO Y ENCOFRADO DE PERFIL DE PANTALLA N° 3****CDescripcion\_\_\_\_\_:****PERSONAL: 01 CAPATAZ, 04 FIERREROS, 04 CARPINTEROS, 02 PEONES, 02  
VIGIAS  
HERRAMIENTAS MANUALES****2****Foto1:**

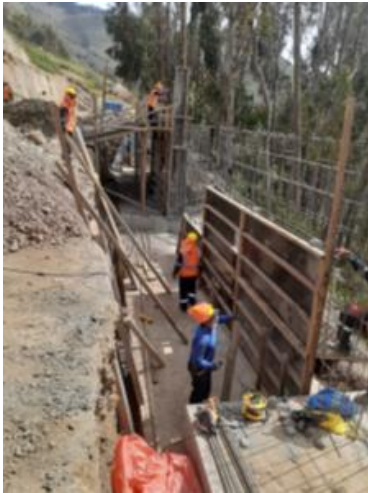
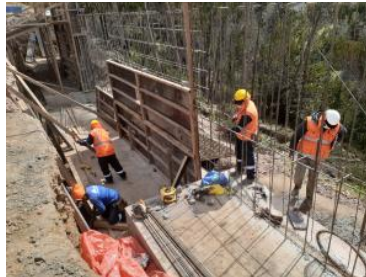
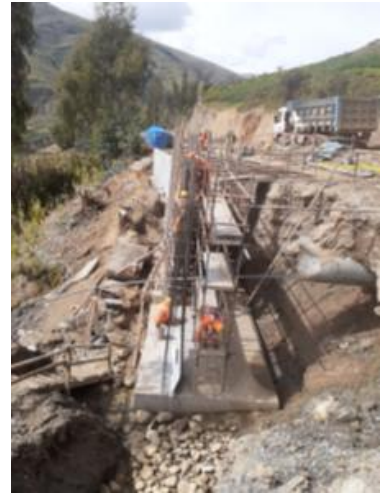
**Personal Encargado:****MANUEL GODOFREDO  
TREJO HUERTA****Nivel:****No Aplica****Fecha De Fotografia:****09-02-2021****Actividades:****PROGRESIVA: KM 60+167.50 A KM 60+194.87****MURO DE CONCRETO ARMADO LADO IZQUIERDO: DESENCOFRADO DE PAÑO N° 2, ENCOFRADO DE PAÑO N° 4 Y ARMADO DE ESTRUCTURA DE FIERRO DE PERFIL DE PANTALLA****CDescripcion\_\_\_\_\_:****PERSONAL: 01 CAPATAZ, 05 PEONES  
HERRAMIENTAS MANUALES****3****Foto1:**

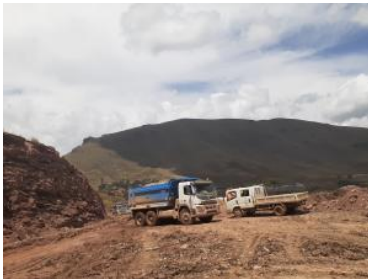
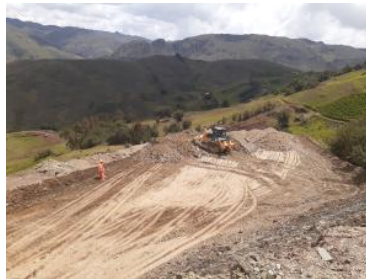
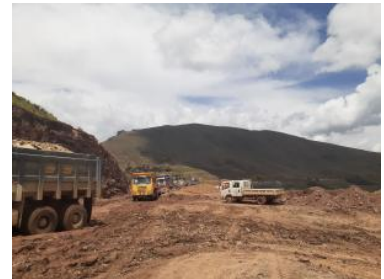
DME KM 55+880

ACUMULACION DE MATERIAL PROVENIENTE DE CORTES DE TALUD, ASI COMO  
EXPANSION Y DISTRIBUCION A LO LARGO DEL AREA DEL DME

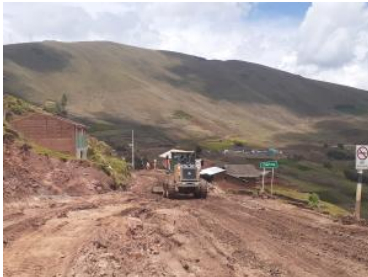
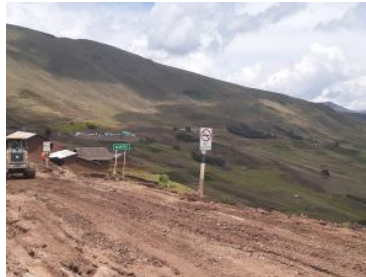
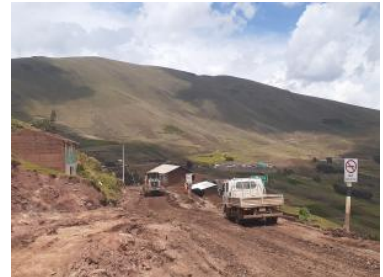
PROGRESIVA: KM 56+070 A KM 56+270

CORTE DE PLATAFORMA DE CARRETERA EXISTENTE PARA MEJORAR LA  
RASANTE, POR PRESENCIA DE DESGASTE Y DE HUECOS EN PLATAFORMA DE  
VIA.

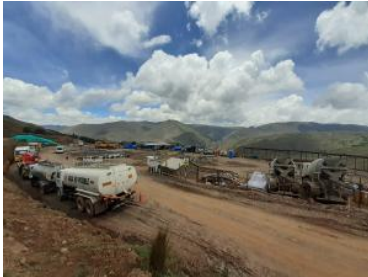
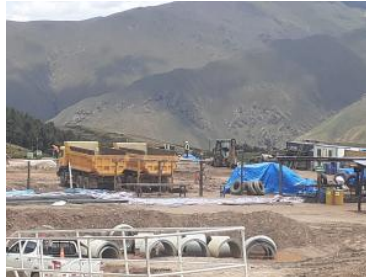
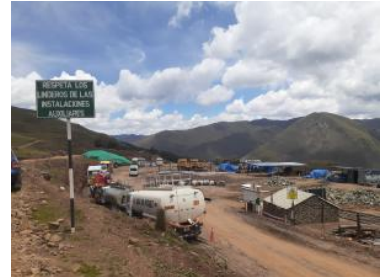
DESVIO DE PROGRESIVA KM 56+710  
CAMPAMENTO DE OBRA, PRESENCIA DE MAQUINARIAS, EQUIPOS, MATERIAL  
SELECCIONADO, MATERIALES TMC, ENTRE OTROS.

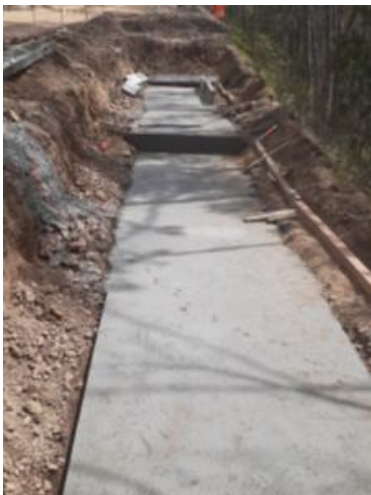
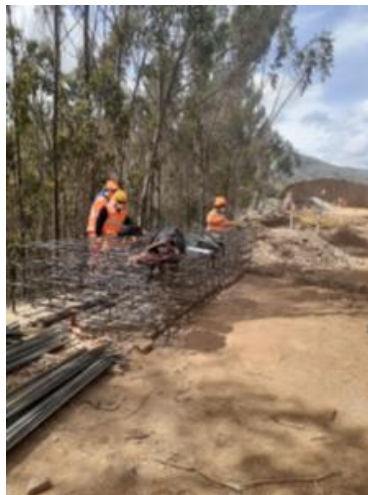
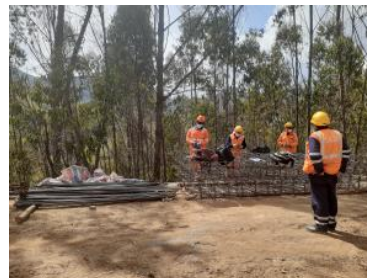
PROGRESIVA: KM 58+122 A KM 58+142

MURO DE CONCRETO ARMADO: VACEADO DE ZOCALO Y ARMADO DE  
ESTRUCTURA DE FIERRA DE ZAPATAS

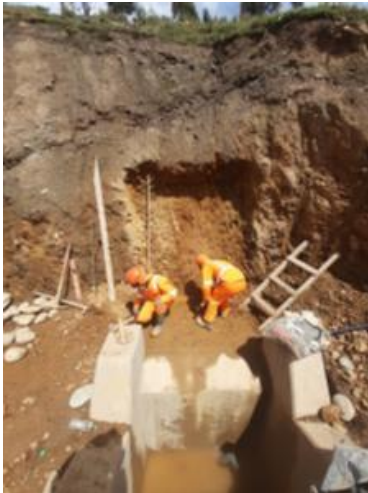
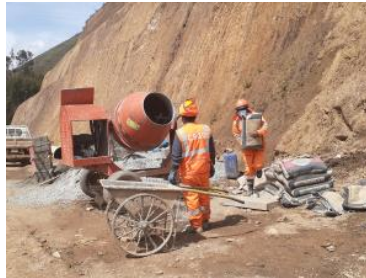
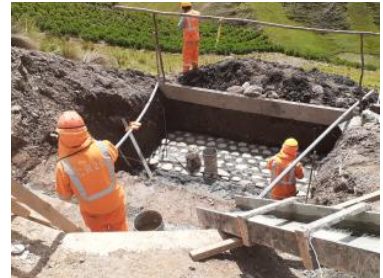
PROGRESIVA: KM 57+602.90

- SE REALIZÓ LOS CONTROLES DE ELABORACIÓN DE MEZCLA DE CONCRETO Y COLOCACIÓN DE CONCRETO F'C 140 KG/CM2 PARA MAMPOSTERIA DE PIEDRA EN SALIDA DE ALCANTARILLA. TMC Ø 36". KM 57+602.90 L/IZQ.

- SE REALIZÓ EL CONTROL DE SLUMP (MTC E 705) Y TOMA DE MUESTRAS DE CONCRETO FRESCO F'C 140 KG/CM2 DE LA MAMPOSTERIA DE PIEDRA EN SALIDA ALCANTARILLA. TMC Ø 36". KM 57+602.90 L/IZQ.

ALCANTARILLA TMC D=36", MAMPOSTERIA EN SALIDA DE ALCANTARILLA.  
LIMPIEZA DE CAJA RECOLECTORA Y EXCAVACION DE TALUD PARA  
MAMPOSTERIA DE PROTECCION DE DESCARGA

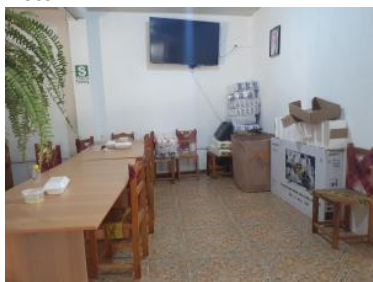
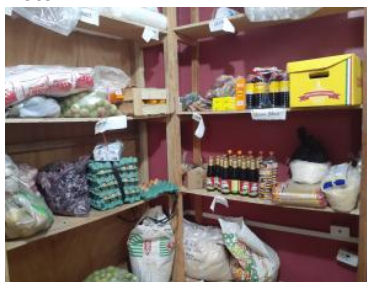
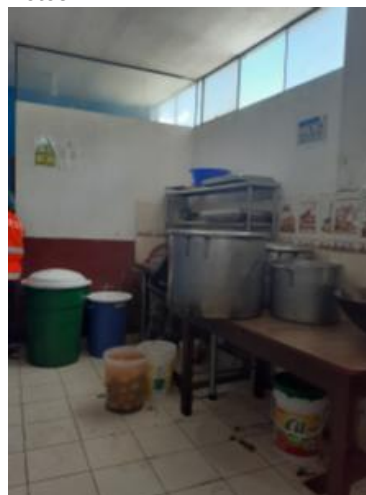
PROGRESIVA: KM 67+420

SE VISITO LOS COMEDORES DEL CONTRATISTA CR20, SE ENCONTRO INADECUADO MANEJO Y NO SE SIGUE LOS PROTOCOLOS DE HIGIENE Y PROTECCION CONTRA EL COVID, POR LO CUAL SE SUGIRIO QUE SE CORRIJA DICHAS DEFICIENCIAS

COMEDOR UBICADO EN LA LOCALIDAD DE CHAVINILLO, ATIENDE PERSONAL DE CAMPO, OFICINA Y LABORATORIO DE SUELOS, DESDE KM 52+920 A KM 67+420.

NO SE CUMPLE CON PROTOCOLOS DE HIGIENE Y SEGURIDAD, ASI COMO NO SE MANEJA INADECUADAMENTE EL ALMACENAMIENTO DE VERDURAS, ABARROTES. NO TIENE SERVICIOS HIGIENICOS, PERSONAL SIN UNIFORME E IMPLEMENTOS MINIMOS. NO MANEJAN UN CRONOGRAMA DE PREPARADO DE MENUS SEMANALES NI MENSUALES.

EL CONTRATISTA DEBE CUMPLIR CON LAS PARTIDAS DIARIAS, ASI COMO LOS PROTOCOLOS DE SEGURIDAD E HIGIENE EN LOS COMEDORES.

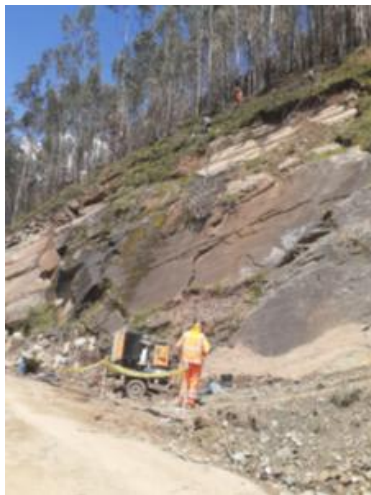
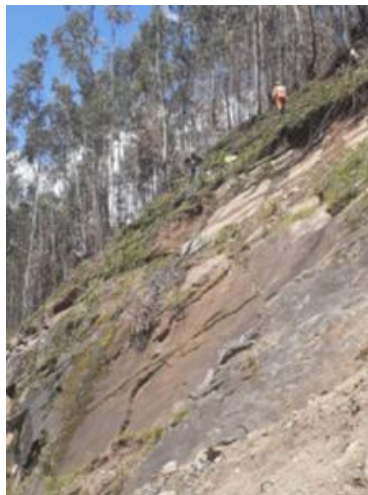
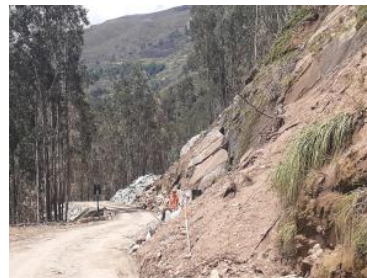
PROGRESIVA: KM 80+260

PERFORACION DE ROCA FIJA A ALTURA DE 8 m aprox., PARA VOLADURA PARA  
CORTE DE TALUD.

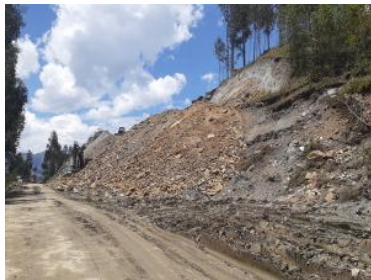
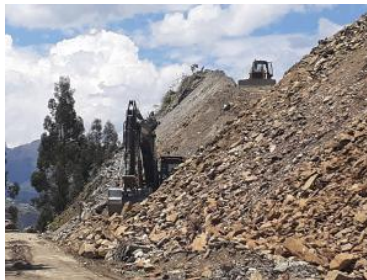
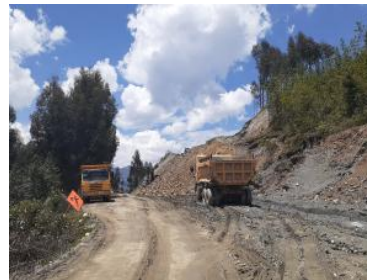
PROGRESIVA: KM 76+220

- SE REALIZÓ LA INSPECCIÓN DE LA CALIDAD DEL MATERIAL EN CORTE DEL TALUD, PARA POSIBLES USOS EN RELLENOS DEL PROYECTO KM 76+220 - KM 76+390 L/DERECHO

CORTE Y PERFILADO DE TALUD.

CONSTRUCCION DE BANQUETAS. ELIMINACION DE MATERIAL TRASLADO A DME  
74+770**CDescripcion** \_\_\_\_\_ :

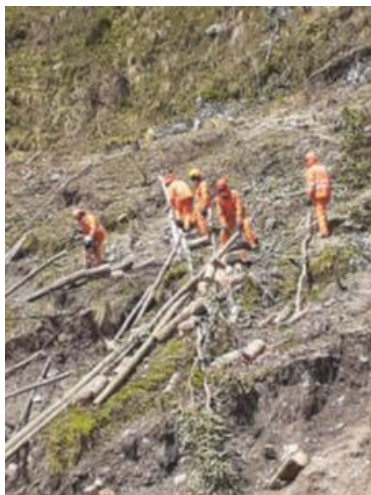
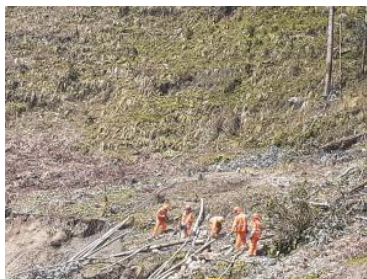
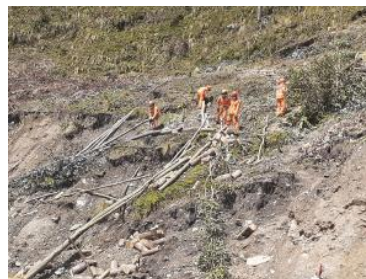
PROGRESIVA: KM 80+780

TALADO DE ARBOLES DE EUCALIPTO. TROZADOS DE LA MISMA EN TRONCOS  
DE 80 cm.

TRASLADO DE TRONCOS A BORDE DE CARRETERA

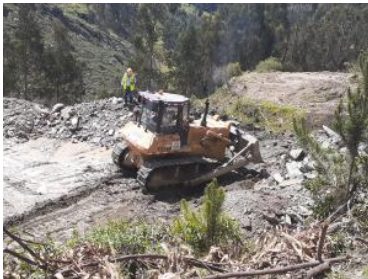
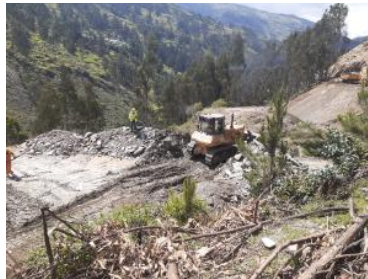
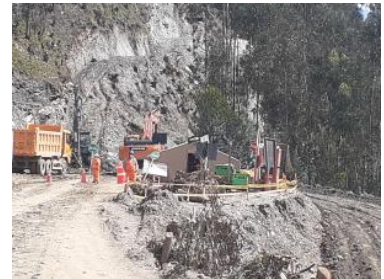
DME KM 80+720.

ACUMULACION DE MATERIAL EXCEDENTE PROVENIENTE DE CORTE DE TALUD.  
EXPANSION DE MATERIAL

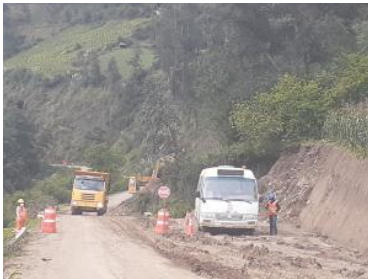
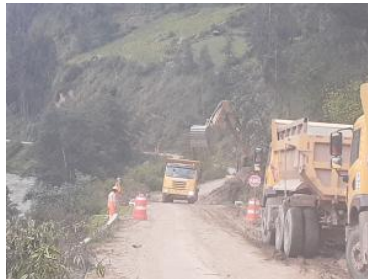
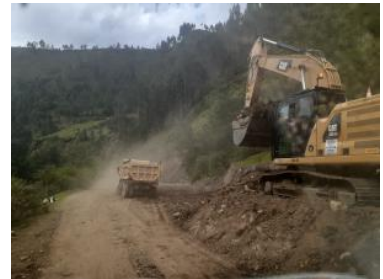
PROGRESIVA: KM 83+160

- SE REALIZÓ LA INSPECCIÓN DE LA CALIDAD DEL MATERIAL EN CORTE DEL TALUD, PARA POSIBLES USOS EN RELLENOS DEL PROYECTO KM 83+130 - KM 83+290 L/DERECHO

CORTE Y PERFILADO DE TALUD LADO DERECHO, ELIMINACION DE MATERIAL  
SUELTO

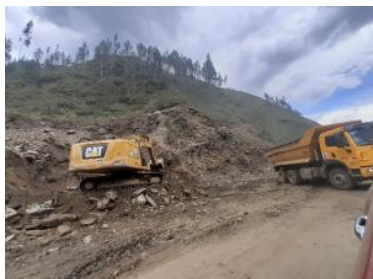
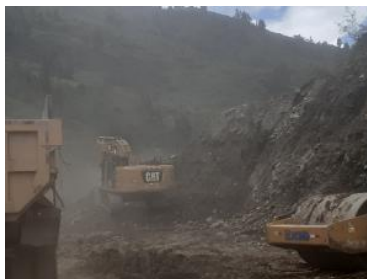
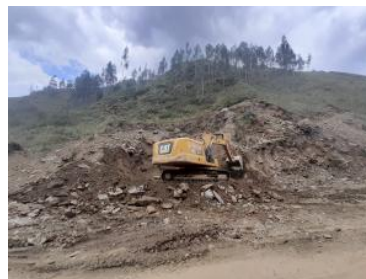
PROGRESIVA: KM 85+380

- SE REALIZÓ LA INSPECCIÓN DE LA CALIDAD DEL MATERIAL EN CORTE DEL TALUD, PARA POSIBLES USOS EN RELLENOS DEL PROYECTO KM 85+300 - KM 85+410 L/DERECHO

MATERIAL SUELTO, CORTE Y PERFILADO DE TALUD

ELIMINACION DE MATERIAL PROVENIENTE DE CORTE, TRASLADO A DME KM  
80+720

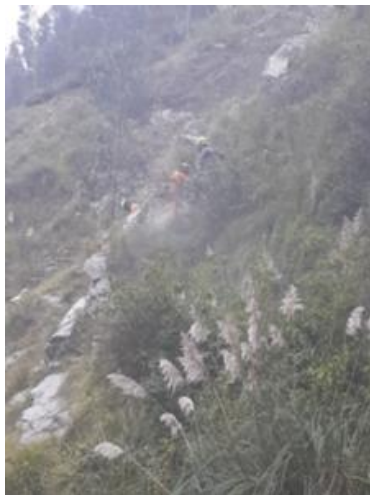
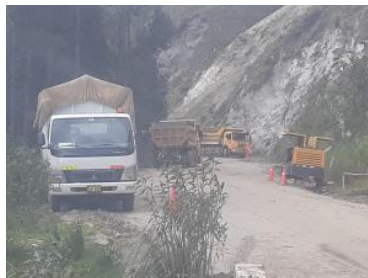
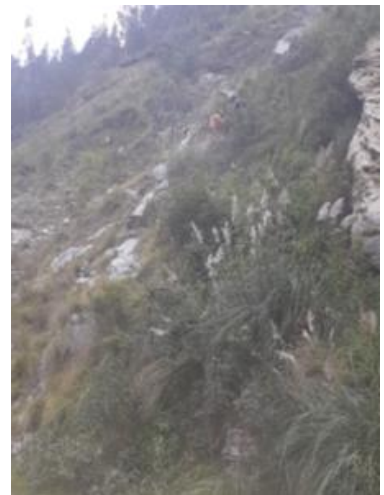
PROGRESIVA: KM 87+530

PERFORACION DE ROCA FIJA PARA CORTE DE TALUD. ALTURA APROX. 12 m.

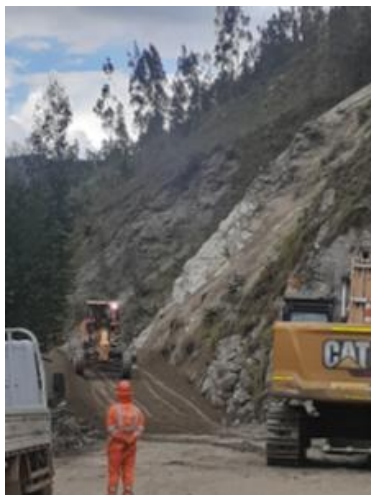
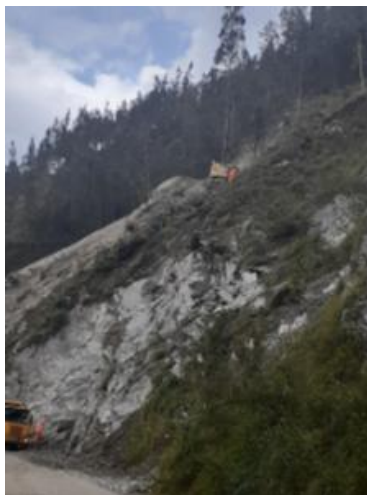
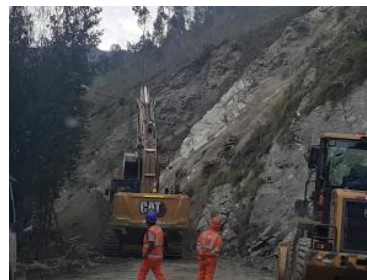
PROGRESIVA: KM 87+670

- SE REALIZÓ LA INSPECCIÓN DE LA CALIDAD DEL MATERIAL EN CORTE DEL TALUD, PARA POSIBLES USOS EN RELLENOS DEL PROYECTO KM 87+650 - KM 87+750 L/DERECHO

CORTE Y CONSTRUCCION DE BANQUETAS, ALTURA APROX. DE 35 m, ASI COMO  
ELIMINACION Y LIMPIEZA DE MATERIAL DE CARRETERA.  
LIMPI

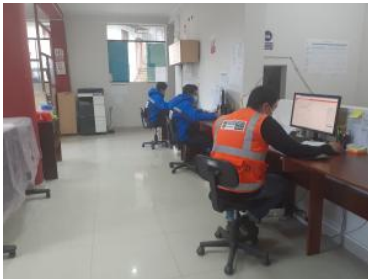
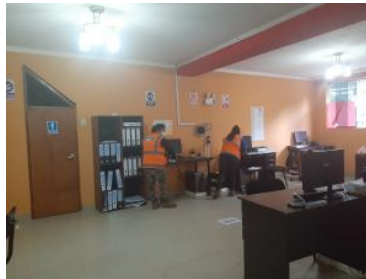
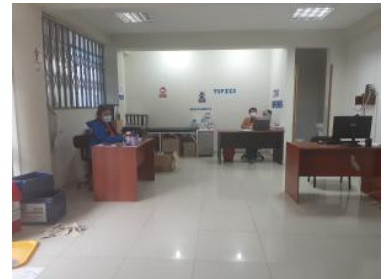
LOCALIDAD DE QUIVILLA:

OFICINAS DE SUPERVISION: SE REALIZO LA VISITA PARA VERIFICAR  
PRESENCIA DE PERSONAL DE OFICINA Y EQUIPOS COMO PC Y OTROS.**CDescripcion\_\_\_\_\_:**

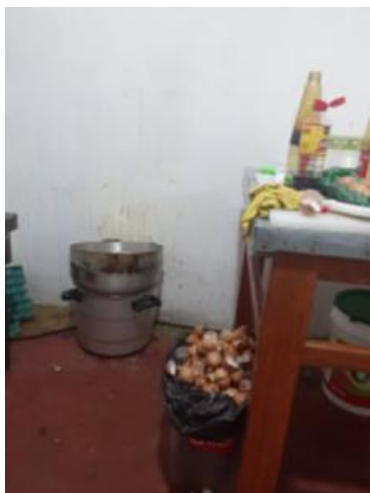
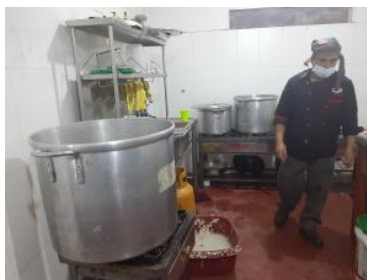
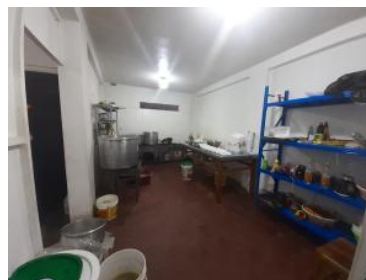
PROGRESIVA: KM 81+700

COMEDOR UBICADO EN LA LOCALIDAD DE COLQUILLAS.

ATIENDE PERSONAL DE CAMPO, DESDE KM 67+420 A KM 102+819.

LOS ALIMENTOS, VERDURAS Y ABARROTES ESTAN ALMACENADOS  
INADECUADAMENTE, NO SE CUMPLE CON LOS PROTOCOLOS DE HIGIENE Y  
SEGURIDAD, NO MANEJAN UN CRONOGRAMA DE PREPARADO DE MENUS  
SEMANALES NI MENSUALES.

EQUIPOS: 01 ARROCERA ELECTRICA MALOGRADA, 01 CONGELADORA
