## BITACORA ELECTRÓNICA DE OBRA

Nro  
Inform  
e:  
N °  
054-  
PVN  
-  
MJQ  
Y -  
2021

Nombre De La Obra:  
HUANUCO - HUALLANCA  
(T1)

OBRA N° 127-2018-MTC/20.2 CON LA EMPRESA CONTRATISTA CR20-(CHINA RAILWAY 20 BUREAU GROUP CORPORACIÓN) PARA LA EJECUCIÓN DE LA OBRA "MEJORAMIENTO, CONSERVACIÓN POR NIVELES DE SERVICIO Y OPERACIÓN DE CORREDOR VIAL HUÁNUCO-LA UNIÓN-HUALLANCA-DV. ANTAMINA/EMP. PE-3N (TINGO CHICO)-NUEVAS FLORES-LLATA-ANTAMINA", TRAMO I: INICIA (HUÁNUCO) KM 00+000 Y CULMINA (PUNTO UNIÓN) KM 52+920.

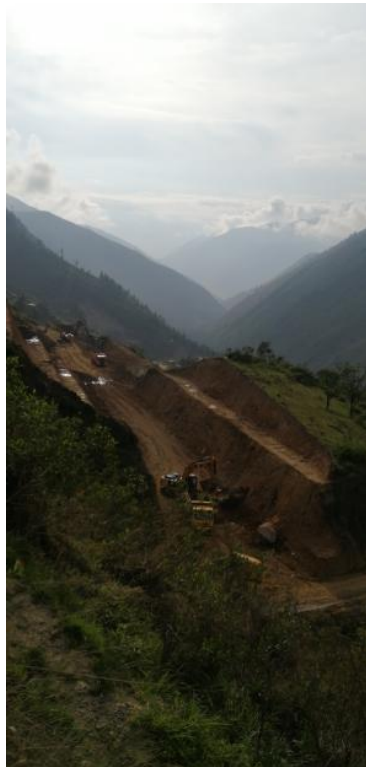
PROGRESIVA: KM 22+400

200. MOVIMIENTO DE TIERRAS

202.A EXCAVACIÓN EN ROCA FIJA

202.B EXCAVACIÓN EN ROCA SUELTA

202.C EXCAVACIÓN EN MATERIAL SUELTO

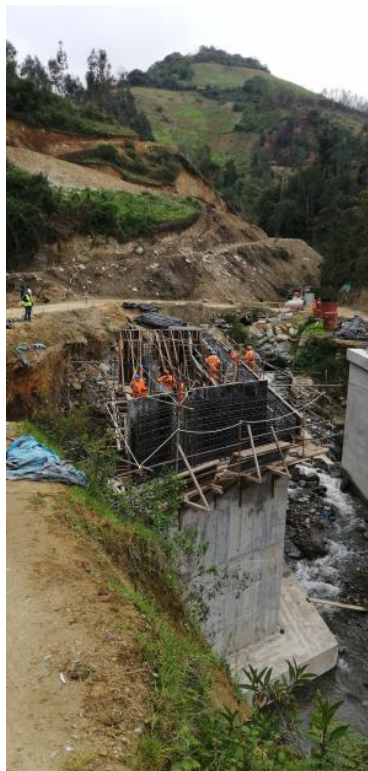
PROGRESIVA: KM 26+339.00 AL KM 26+349.00

HABILITACIÓN DE MADERA PARA EL ENCOFRADO DE LOS ALEROS Y PANTALLA  
DE LA 3RA ELEVACIÓN DEL ESTRIBO IZQUIERDO DEL PUENTE CHINCHAN.

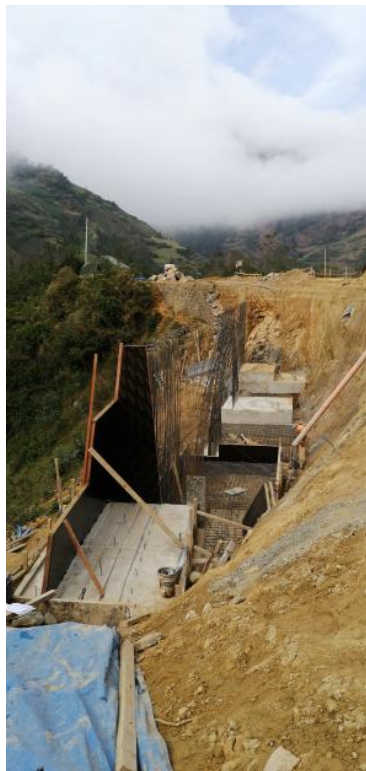
PROGRESIVA: KM 32+700.63 AL KM 32+734.86

LONG. 35.0 METROS, COLOCACIÓN DE CONCRETO PARA LA CONSTRUCCIÓN  
DE LA FALSA ZAPATA PARA MURO N° 2 EN EL LADO IZQUIERDO DE VÍA.ENCOFRADO DE MADERA PARA LA CONSTRUCCIÓN DE LA ZAPATAS DEL MURO  
DE CONTENCIÓN DE CONCRETO ARMADO

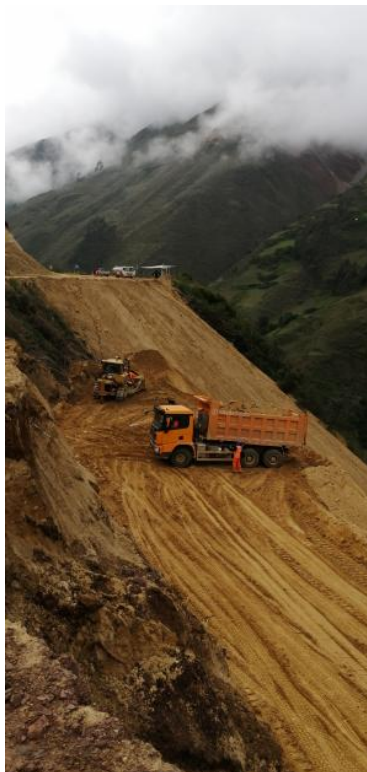
PROGRESIVA: KM 32+420

COLOCACIÓN DE MATERIAL EXCEDENTE EN DME'S

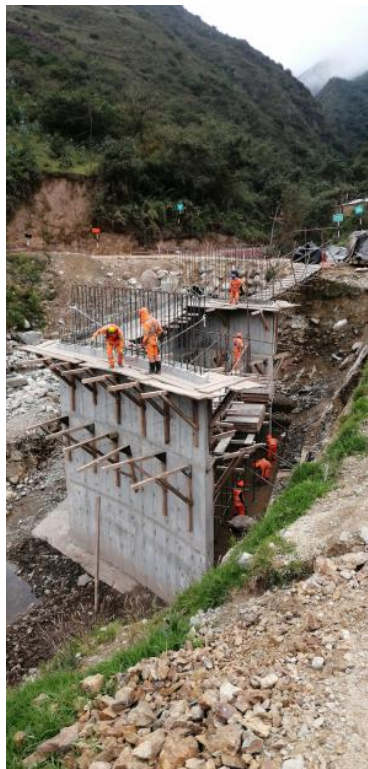
PROGRESIVA: KM 34+612.50 AL KM 34+627.50

HABILITACIÓN DEL DE ACERO DE REFUERZO Y ENCOFRADO EN LA 3RA  
ELEVACIÓN DE PANTALLA Y ALEROS DEL ESTRIBO IZQUIERDO.

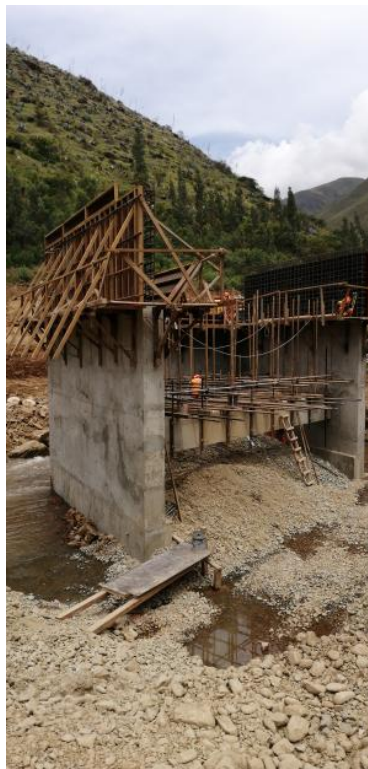
PROGRESIVA: KM. 13+987.11 AL KM. 14+005.11

HABILITACIÓN PANELES DE MADERA PARA REALIZAR LOS ENCOFRADOS DE  
LOS ALEROS Y PANTALLA DE LA 3RA ELEVACIÓN DEL ESTRIBO IZQUIERDO DEL  
PUENTE HIGUERAS.

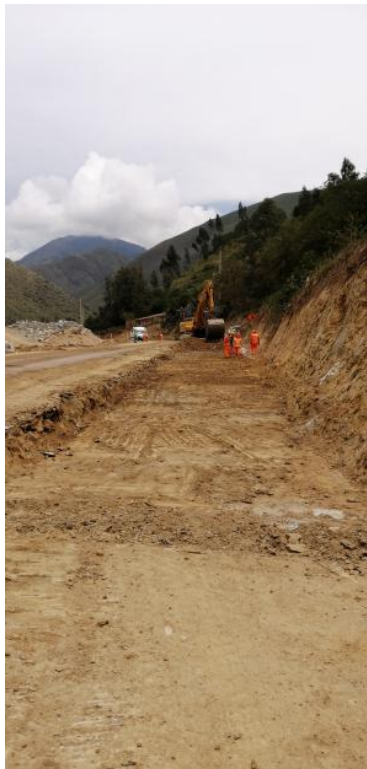
PROGRESIVA: KM 13+110 AL KM 13+160

EXCAVACIÓN PARA CONTRUCCIÓN Y MEJORAMIENTO DE BANQUETA  
(ENROCADO)

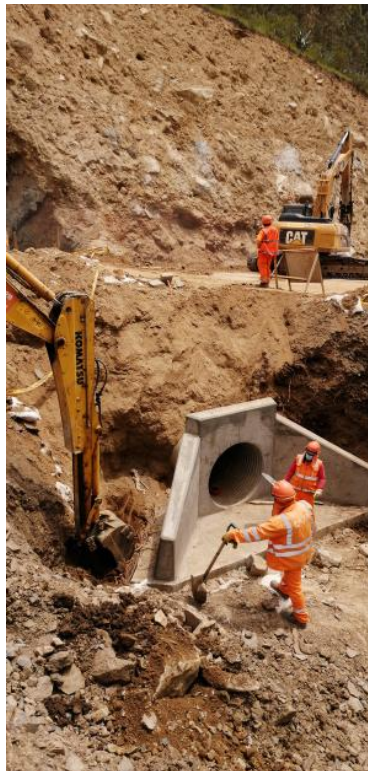
PROGRESIVA: KM 12+920

DESCOLMATACIÓN DE ALCANTARILLA

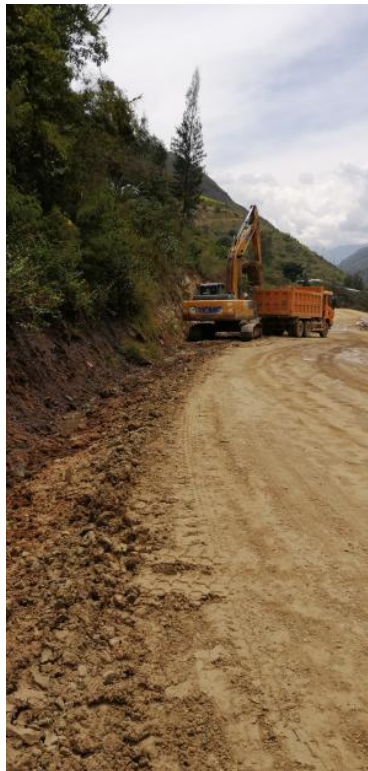
KM 12+720

EXCAVACIÓN PARA CONSTRUCCIÓN DE SUB DREN

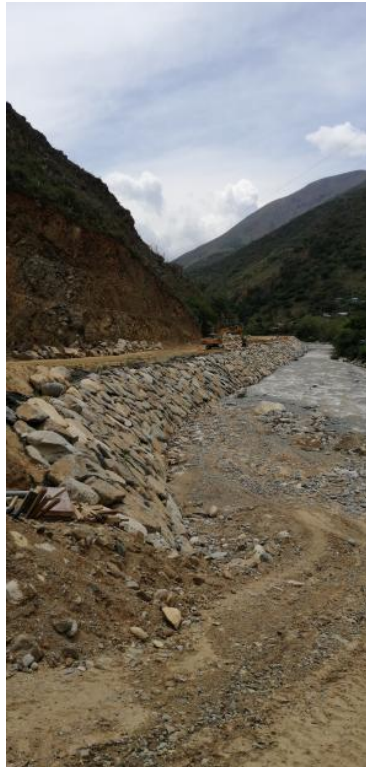
PROGRESIVA: KM 11+430 AL KM 11+757.39

ENROCADO DE CUERPO EN LADO IZQUIERDO DE VÍA EN DEFENSA RIBEREÑA  
DEFENSA RIBEREÑA DE LONGITUD 328.26 METROS CONTRACTUAL

SE CONTINUA LOS TRABAJOS DE ENROCADO EN LADO IZQUIERDO DE VÍA.

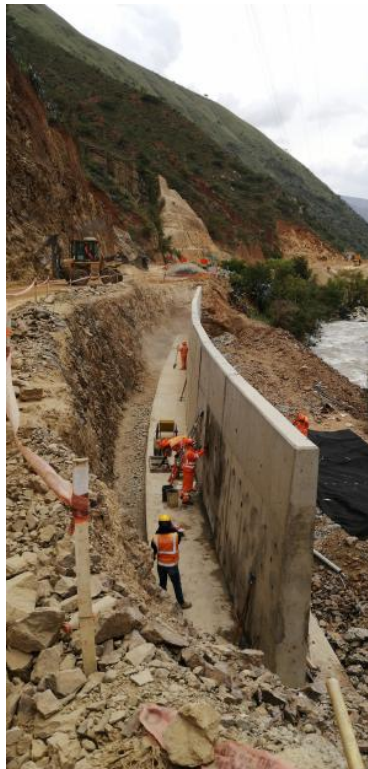
PROGRESIVA: KM 11+225 - KM 11+230

DESENCOFRADO DE LOS PANELES DE MADERA DEL MURO DE CONTENCIÓN DE  
CONCRETO ARMADO

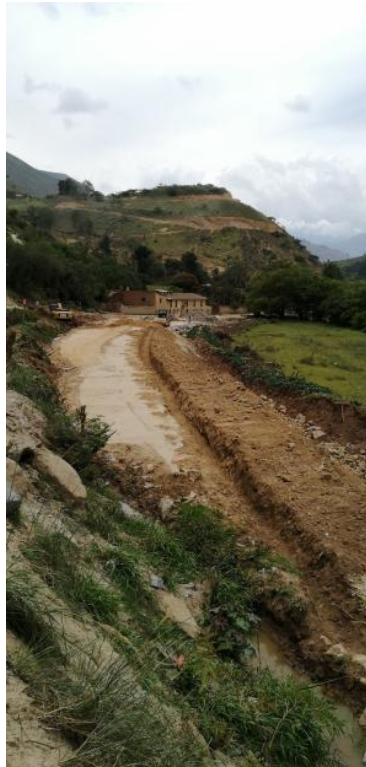
PROGRESIVA: KM 09+830 AL KM 09+910

SE VERIFICA LOS TRABAJOS DE RELLENO EN TERRAPLÉN ENROCADO CAPA N°  
04 LADO IZQUIERDO

SE VERIFICA EL CONFORMADO POR CAPAS DEL RELLENO EN BANQUETA

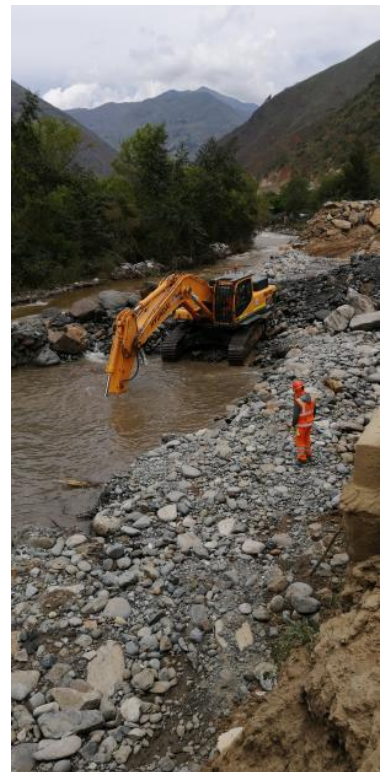
PROGRESIVA: KM 09+600

ACOPIO DE ROCAS PARA LA CONSTRUCCIÓN DE LA DEFENSA RIBEREÑA

ENROCADO PARA LA CONSTRUCCIÓN DE LA DEFENSA RIBEREÑA

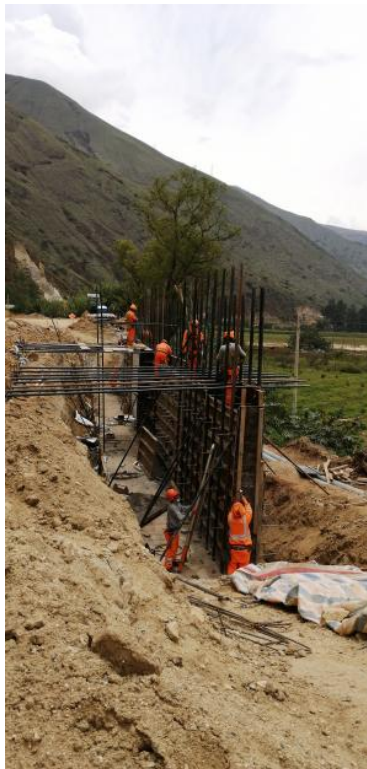
PROGRESIVA: KM 09+050

COLOCACIÓN DE LA ARMADURA DE FIERRO DE LA ZAPATAS PARA LA  
CONSTRUCCIÓN DEL MURO DE CONTENCIÓNENCOFRADO CON PANELES EL MURO DE CONTENCIÓN DE CONCRETO  
ARMADO

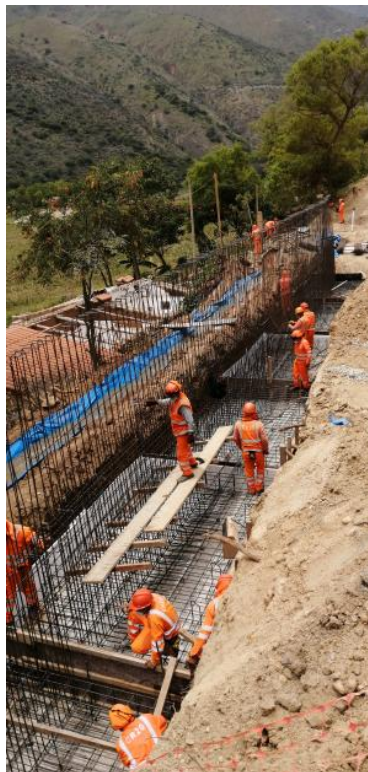
PROGRESIVA: KM 08+453.04 AL KM 08+541.14

LONG. 87.5 METROS MURO DE CONCRETO ARMADO

COLOCACIÓN DE LA ARMADURA DE FIERRO DE LA ZAPATAS PARA LA  
CONSTRUCCIÓN DEL MURO DE CONTENCIÓN

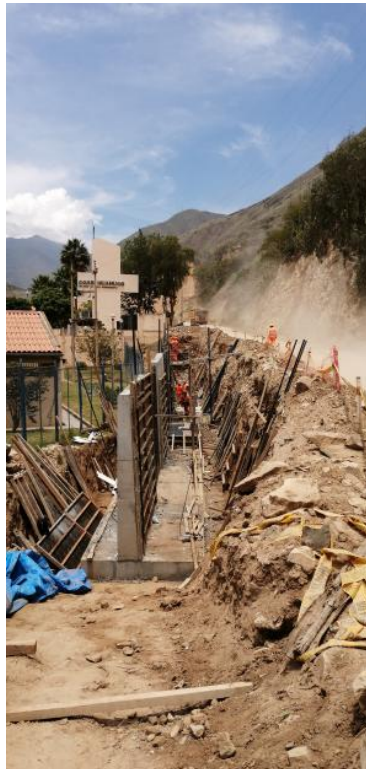
PROGRESIVA: KM 7+392.70 AL KM 7+453.09

MURO DE CONCRETO ARMADO

ENCOFRADO MURO DE CONCRETO ARMADO

COLOCADO DE CONCRETO F'C=210 KG/CM2 EN LA ZAPATA DE LOS PAÑOS N° 1  
Y 3. VERIFICADO POR LABORATORIO DE SUELOS DE SUPERVISIÓN**CDescripcion**\_\_\_\_\_:PERSONAL UTILIZADO: 02 OPERADORES, 01 CAPATAZ, 03 AYUDANTES, 02  
VIGIAS
