BITACORA ELECTRÓNICA DE OBRA

Confirma Bitacora: Si	Nro Informe: 15	Fecha Informe: 15-02-2021	Nombre De La Obra: Carretera Chuquicara-Puente Quiroz – Tauca-Cabana-Huandoval-Pallasca, Tramo: Tauca- Pallasca	Personal Encargado: NATALY SUSI CABALLON PAUCAR
---------------------------------	---------------------------	-------------------------------------	---	---

INFORME DIARIO N°15

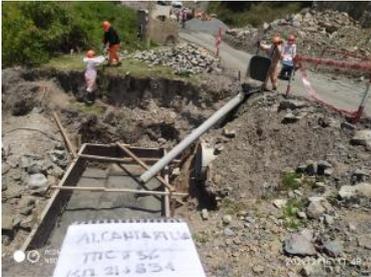
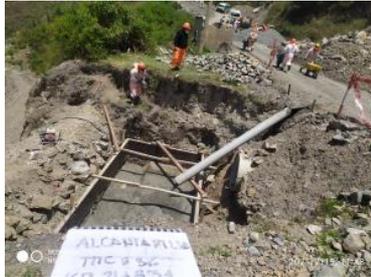
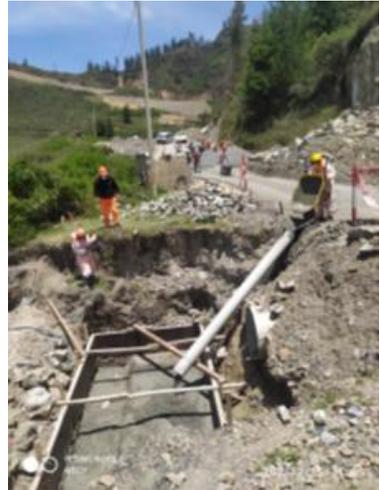
Actividades:
VACIADO DE CONCRETO PARA ZAPATA DEL ALERO DE SALIDA DE LA ALCANTARILLA TMC ø 36" UBICADO EN EL KM 21+834.

CDescripcion_____:
PERSONAL: 1 OFICIAL, 4 OPERARIOS, 4 PEONES, 2 VIGIAS.
EQUIPOS Y MAQUINARIAS: 1 MEZCLADORA DE CONCRETO, 01 VIBRADORA DE CONCRETO.
HERRAMIENTAS MANUALES.
SE APRECIO QUE LAS PIEDRAS QUE SE DISPONIAN PARA LA ZAPATA NO ESTABAN BIEN LIMPIAS.

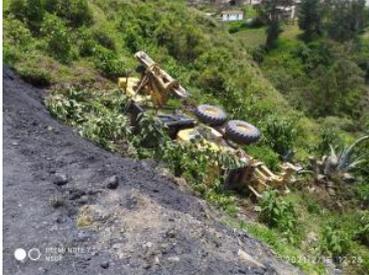
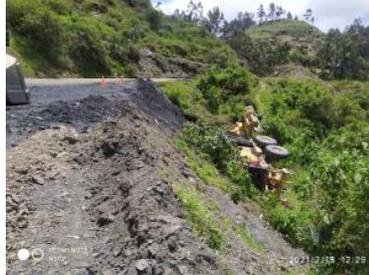
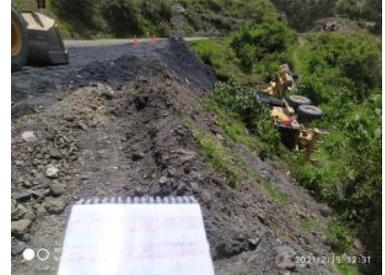
6

? Hoy 16.02.2021 Ocurrió un incidente/accidentes en el tramo de falla geológica ubicado en el KM 34+580 – KM 34+600, ocurrió aproximadamente a la 10:55am, cuando el operador de la maquina se encontraba realizando los trabajos de conformación de la plataforma, el terreno cedió y la maquina se deslizo lentamente a parar 3 metros aproximadamente en el talud inferior; el operador se encuentra ileso.

INCIDENTE/ ACIDENTE EN EL TRAMO DE FALLA GEOLÓGICA UBICADO EN EL KM34+580_ KM34+610.

VOLCADURA DE MOTONIVELADORA EN EL TRAMO DE FALLA GEOLÓGICA, OCURRIÓ APROXIMADAMENTE A LA 10:55AM, CUANDO EL OPERADOR DE LA MAQUINA SE ENCONTRABA REALIZANDO LOS TRABAJOS DE CONFORMACIÓN, CUANDO EL TERRENO CEDIÓ Y LA MAQUINA SE DESLIZO LENTAMENTE A PARAR 3 METROS APROXIMADAMENTE EN EL TALUD INFERIOR.

•Se recomienda a la entidad apelar a la solicitud del residente y supervisión para que los especialistas de Geología, Geotécnica e Hidrología visiten la obra y evalúen en conjunto con los demás involucrados, sobre los puntos críticos en obra.

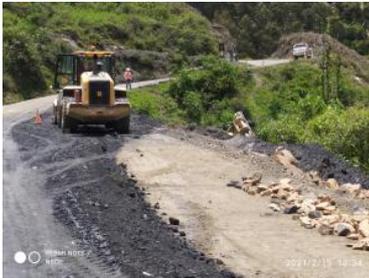
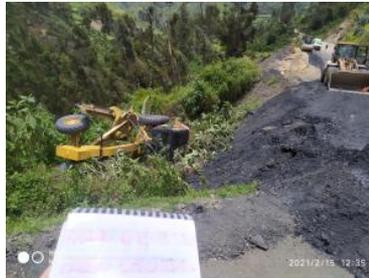
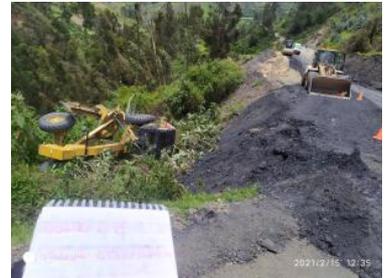
7

VOLCÓ MOTONIVELADORA TRAMO DE FALLA GEOLÓGICA.

VOLCADURA DE MOTONIVELADORA EN EL TRAMO DE FALLA GEOLÓGICA, OCURRIÓ APROXIMADAMENTE A LA 10:55AM, CUANDO EL OPERADOR DE LA MAQUINA SE ENCONTRABA REALIZANDO LOS TRABAJOS DE CONFORMACIÓN, CUANDO EL TERRENO CEDIÓ Y LA MAQUINA SE DESLIZO LENTAMENTE A PARAR 3 METROS APROXIMADAMENTE EN EL TALUD INFERIOR.

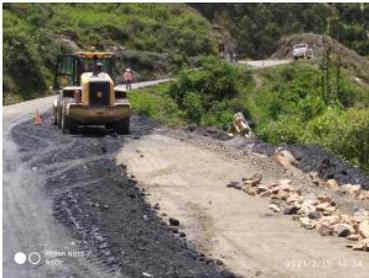
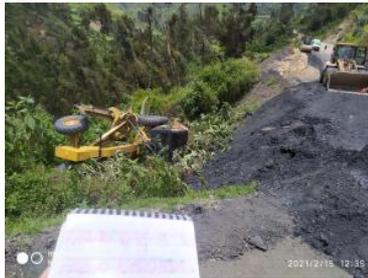
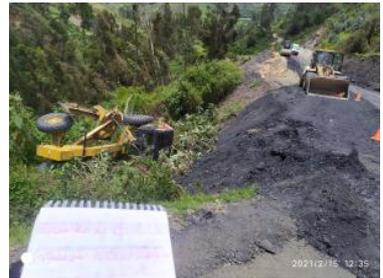
11

Actividades:
VOLCÓ MOTONIVELADORA TRAMO DE FALLA GEOLÓGICA

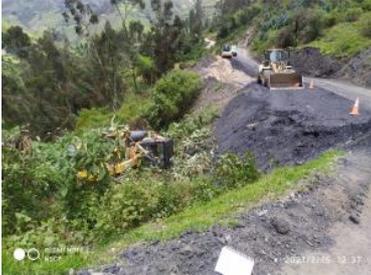
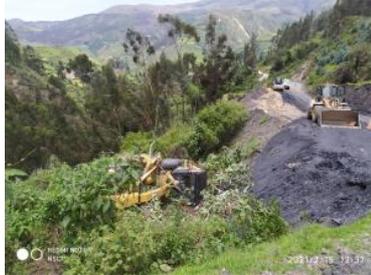
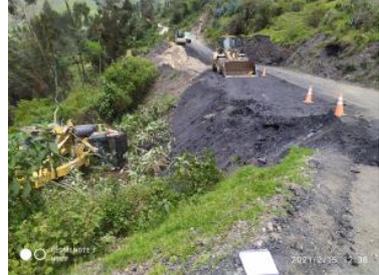
12

Actividades:
INCIDENTE/ ACIDENTE EN EL TRAMO DE FALLA GEOLÓGICA UBICADO EN EL KM34+580_ KM34+610.

CDescripcion:
VOLCADURA DE MOTONIVELADORA EN EL TRAMO DE FALLA GEOLÓGICA, OCURRIÓ APROXIMADAMENTE A LA 10:55AM, CUANDO EL OPERADOR DE LA MAQUINA SE ENCONTRABA REALIZANDO LOS TRABAJOS DE CONFORMACIÓN, CUANDO EL TERRENO CEDIÓ Y LA MAQUINA SE DESLIZO LENTAMENTE A PARAR 3 METROS APROXIMADAMENTE EN EL TALUD INFERIOR.

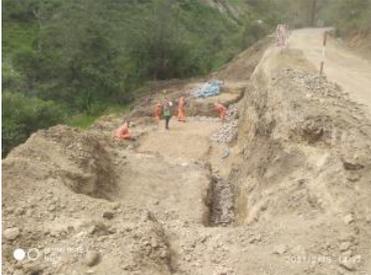
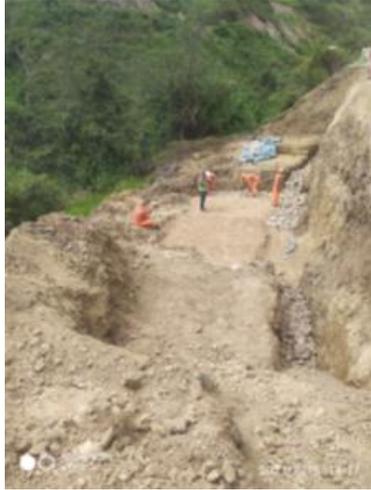
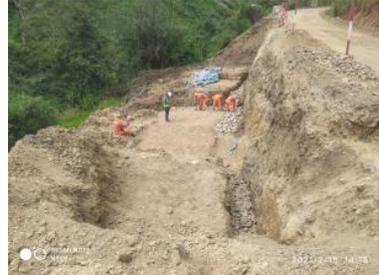
13

?Mejoramiento del suelo para el muro de C°A° ubicado en el km 37+ 300 (el mejoramiento no está contemplado en el expediente técnico, pero el contratista en conjunto con la supervisión vio la necesidad de hacer el mejoramiento en el suelo y dren para poder drenar el fluido constante por la carga de los acuíferos.)

Actividades:
MEJORAMIENTO DEL SUELO PARA EL MURO DE C°A° UBICADO EN EL KM 37+300

CDescripcion_____:
PERSONAL:1 INGENIERO ASISTENTE, 1 OFICIAL, 1 OPERARIO, 2 PEONES.
HERRAMIENTAS MANUALES.
EL MEJORAMIENTO NO ESTA CONTEMPLADO EN EL EXPEDIENTE TÉCNICO, PERO EL CONTRATISTA EN CONJUNTO CON LA SUPERVISIÓN VIERON LA NECESIDAD DE HACER EL MEJORAMIENTO.

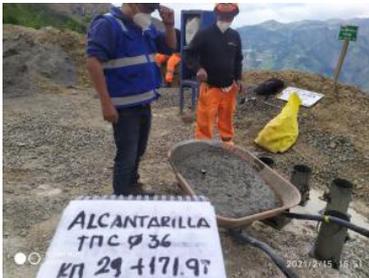
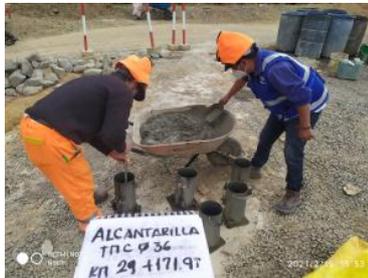
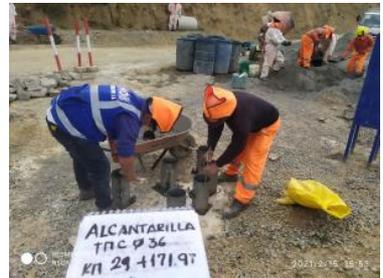
19

Actividades:
 CONTROL DE CALIDAD DEL VACIADO DE LA CAJA DE ENTRADA DE LA ALCANTARILLA TMC 36 KM 29+171.97

CDescripcion:
 PERSONAL: 2AUXILIARES DE CALIDAD SUPERVISIÓN Y CONTRATISTA. NO SE REALIZO LA MEDICIÓN DE SLUMP (NO SE APRECIO TIENEN CONO DE ABRAMS)
