## BITACORA ELECTRÓNICA DE OBRA

| Si | 59 | 15-02-2021 | Corredor vial Lima-Canta-<br>Huayllay-Dv. Cochamarca-<br>Emp. PE 3N Obras de<br>Rehabilitación y Mejoramiento | M A N U E L J A V I E R<br>FLORENCIO RADO |

SALDO DE OBRA INICIAL (OI): TRAMO 2: CANTA – HUAYLLAY DEL MEJORAMIENTO, REHABILITACIÓN Y CONSERVACIÓN POR NIVELES DE SERVICIO Y OPERACIÓN DEL CORREDOR VIAL, LIMA – CANTA – HUAYLLAY – DV. COCHAMARCA – EMP. PE 3N  
CONTRATISTA: CHINA ROAD AND BRIDGE CORPORATION SUCURSAL PERU (CONTRATO N° 103-2019-MTC/20)  
SUPERVISOR: CONSORCIO CESEL - CAL Y MAYOR (CONTRATO DE CONSULTORIA DE OBRA N° 077-2014-MTC/20)

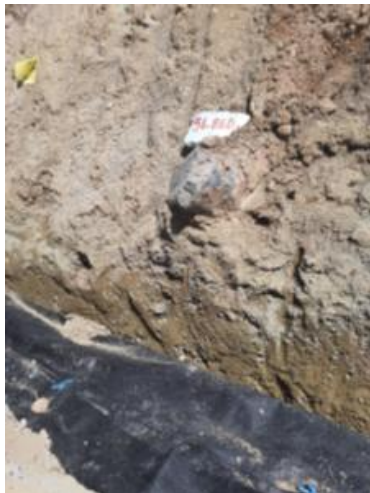
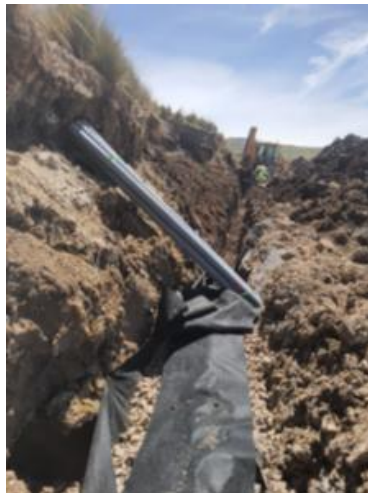
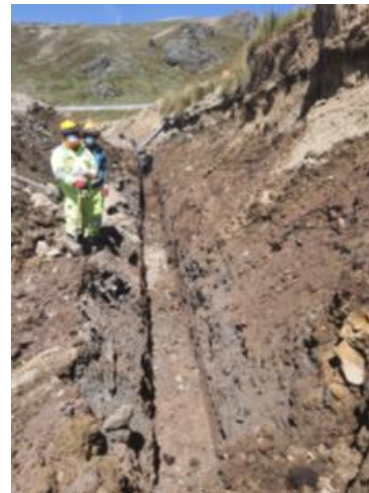
OBRA INICIAL (OI): TRAMO 2: CANTA - HUAYLLAY  
SECTOR ENTRE LAS PROGRESIVAS DEL KM 57+200  
SUBDREN PROFUNDO

SE CONSTATÓ QUE SE REALIZAN TRABAJOS Y ACTIVIDADES DE SUBDREN PROFUNDO ENTRE LAS PROGRESIVAS DEL KM 57+200 CON TRES TRABAJADORES, UN TOPÓGRAFO Y DOS AYUDANTES Y UN EQUIPO DE RETROEXCAVADORA CON SU OPERADOR.

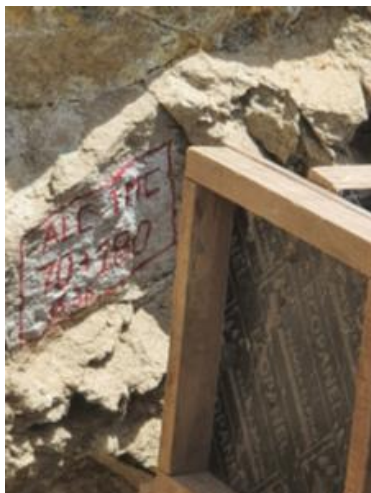
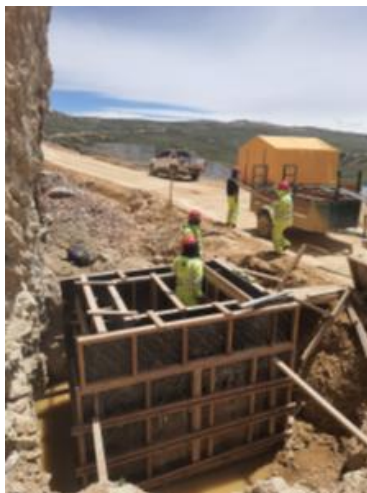
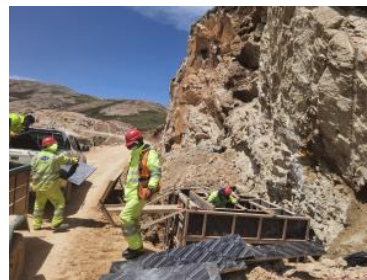
OBRA INICIAL (OI): TRAMO 2: CANTA - HUAYLLAY  
SECTOR ENTRE LAS PROGRESIVAS DEL KM 70+180  
ENCOFRADO PARA MARCO DE CAJA LD DE LA ALCANTARILLA DE TUBERIA  
METALICA CORRUGADA

SE CONSTATÓ QUE SE REALIZAN TRABAJOS Y ACTIVIDADES PARA LA PARTIDA  
DE ALCANTARILLA DE TUBERIA METALICA CORRUGADA EN SU COMPONENTE  
DE MARCO DE CAJA LD ENTRE LAS PROGRESIVAS DEL KM 70+180 CON TRES  
TRABAJADORES Y SUS HERRAMIENTAS Y MATERIALES.

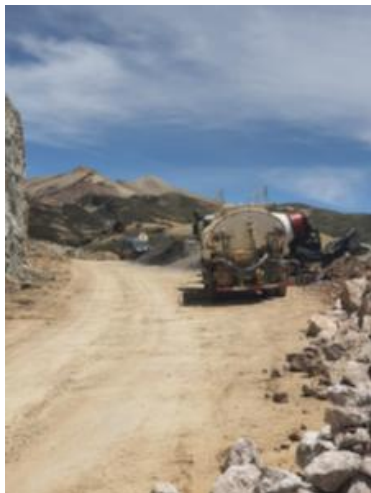
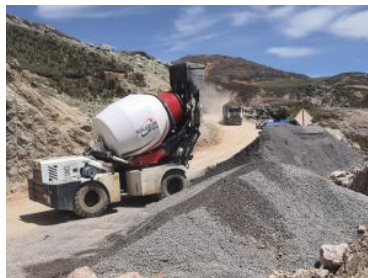
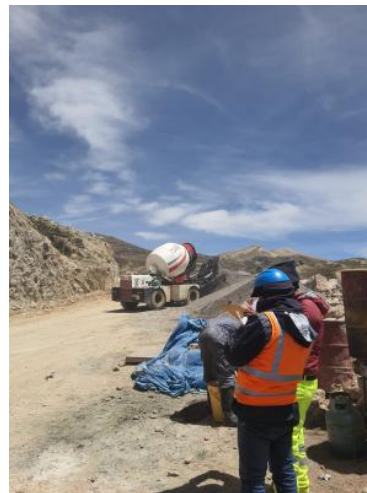
OBRA INICIAL (OI): TRAMO 2: CANTA - HUAYLLAY  
SECTOR ENTRE LAS PROGRESIVAS DEL KM 70+080 AL KM 70+131  
MURO DE CONCRETO CICLOPEO

SE CONSTATÓ QUE SE REALIZAN TRABAJOS Y ACTIVIDADES DE CONCRETO PARA EL MURO DE CONCRETO CICLOPEO EN SU COMPONENTE DE PREPARACIÓN DE MEZCLA DE CONCRETO ENTRE LAS PROGRESIVAS DEL KM 70+080 AL KM 70+131 CON LA PARTICIPACIÓN DE TRES TRABAJADORES, UN CAPATAZ, MATERIALES Y HERRAMIENTAS, DOS VIGIAS Y UN CAMION CARMIX CON SU OPERADOR.

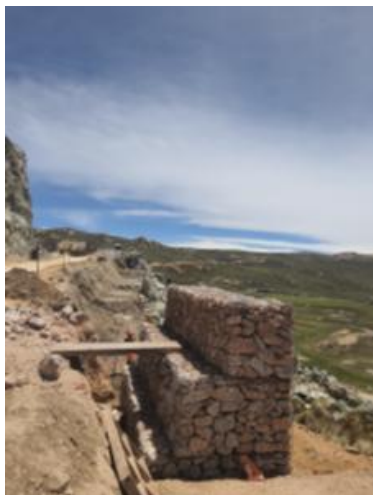
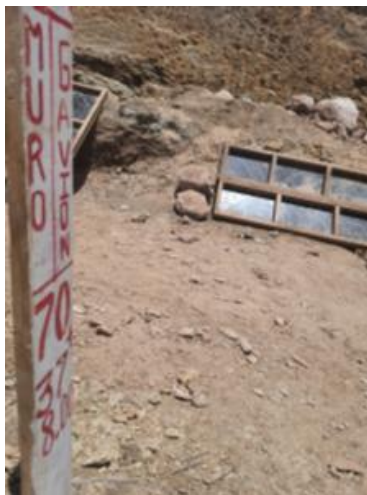
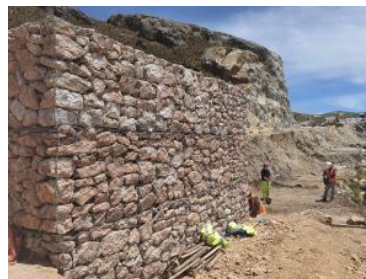
OBRA INICIAL (OI): TRAMO 2: CANTA - HUAYLLAY  
SECTOR ENTRE LAS PROGRESIVAS DEL KM 70+242 AL KM 70+377  
GAVIÓN TIPO CAJA

SE CONSTATÓ QUE SE REALIZAN TRABAJOS Y ACTIVIDADES PARA LA PARTIDA  
DE GAVIÓN TIPO CAJA ENTRE LAS PROGRESIVAS DEL KM 70+242 AL KM 70+377  
CON CUATRO TRABAJADORES CON SUS HERRAMIENTAS.

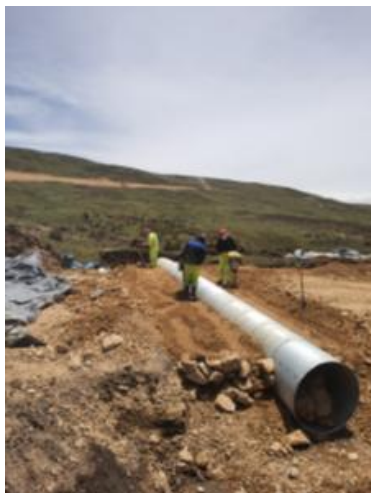
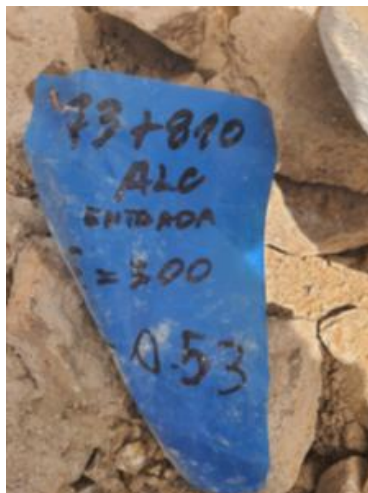
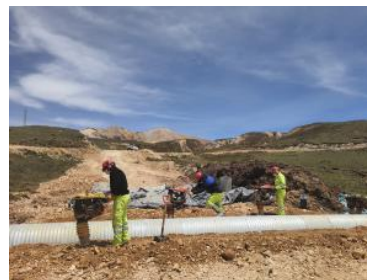
OBRA INICIAL (OI): TRAMO 2: CANTA - HUAYLLAY  
SECTOR ENTRE LAS PROGRESIVAS DEL KM 73+810  
RELLENO PARA ESTRUCTURAS PARA LA ALCANTARILLA DE TUBERIA METALICA  
CORRUGADA

SE CONSTATÓ QUE SE REALIZAN TRABAJOS Y ACTIVIDADES PARA LA PARTIDA  
DE ALCANTARILLA DE TUBERIA METALICA CORRUGADA EN SU COMPONENTE  
DE RELLENO PARA ESTRUCTURAS ENTRE LAS PROGRESIVAS DEL KM 73+810  
CON TRES TRABAJADORES CON SUS EQUIPOS VIBROAPISONADORES.

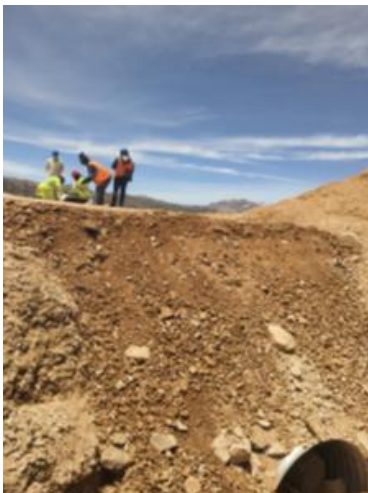
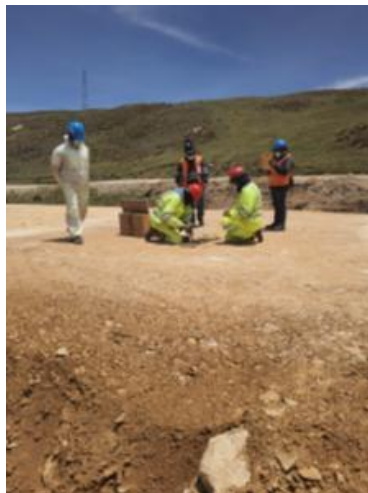
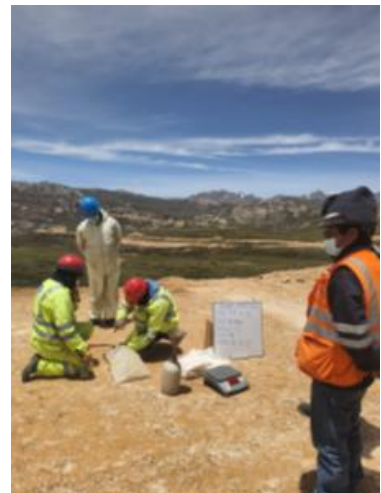
OBRA INICIAL (OI): TRAMO 2: CANTA - HUAYLLAY  
SECTOR ENTRE LAS PROGRESIVAS DEL KM 74+540  
RELLENO DE ESTRUCTURAS PARA LA ALCANTARILLA DE TUBERIA METALICA CORRUGADA

SE CONSTATÓ QUE SE REALIZAN TRABAJOS Y ACTIVIDADES PARA LA PARTIDA DE ALCANTARILLA DE TUBERIA METALICA CORRUGADA EN SU COMPONENTE DE RELLENO DE ESTRUCTURAS ENTRE LAS PROGRESIVAS DEL KM 74+540 CON DOS TRABAJADORES, AUXILIAR DE LABORATORIO, TECNICO DE LABORATORIO Y EQUIPOS DE CONTROL DE DENSIDAD Y HUMEDAD.

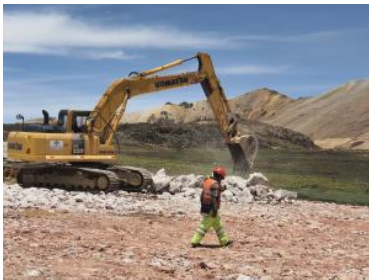
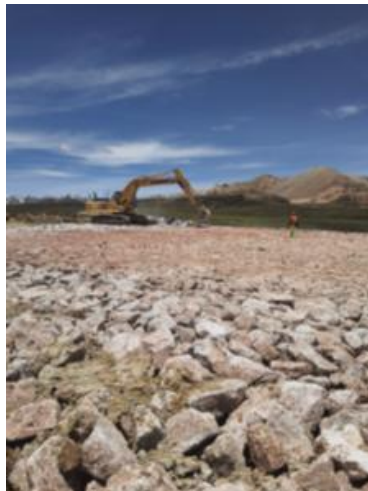
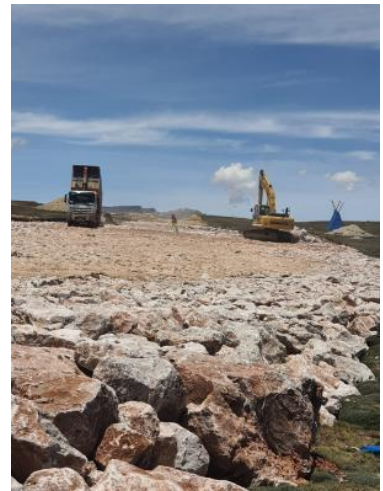
OBRA INICIAL (OI): TRAMO 2: CANTA - HUAYLLAY  
SECTOR ENTRE LAS PROGRESIVAS DEL KM 77+380  
PEDRAPLENES

SE CONSTATÓ QUE SE REALIZAN TRABAJOS Y ACTIVIDADES DE PEDRAPLENES  
CONSISTENTES EN SU ETAPA DE CONFORMACIÓN DEL MATERIAL SECTOR  
ENTRE LAS PROGRESIVAS DEL KM 77+380 CON UN PEON Y UNA EXCAVADORA  
CON SU OPERARIO, UTILIZANDO MATERIAL PROVENIENTE DE LAS CANTERAS  
DEL KM 83+700.
