## **BITACORA ELECTRÓNICA DE OBRA**

### **REGISTRO DE LA BITACORA Y FOTO DEL CUADERNO DE OBRA**

Carretera Oyon - Ambo,  
Tramo I: Oyon - Desvío Cerro  
de Pasco**Personal Encargado:**

**Asunto:****MEJORAMIENTO DE LA CARRETERA OYON - AMBO TRAMO 1: OYON DV. CERRO DE PASCO****Foto Bitacora 6:**

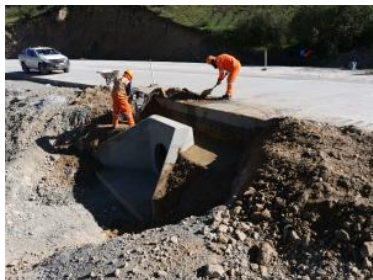
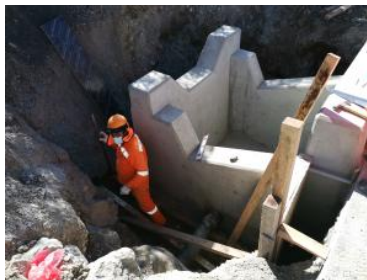
Las fotografías n°s 1 y 2 corresponden a la construcción de alcantarilla tipo TMC en el km 139+095 y la fotografía n° 3 a la construcción de alcantarilla tipo TMC en el km139+145

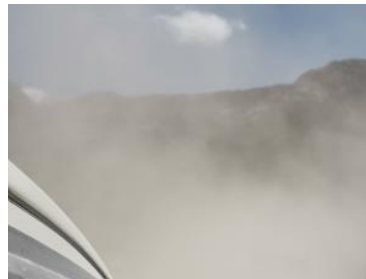
Posibles afectaciones medioambientales y a la salud del personal de obra, por emisión de polvo y partículas sólidas (Polución)

Desde la semana pasada, el clima se ha presentado bastante favorable para la construcción de la carretera, (seco y soleado). hecho por el cual, al paso de vehículos menores o de gran volumen se genera emisión de polvo y/o partículas sólidas (polución), lo cual podría genera afectaciones al medio ambiente, además, a la salud del personal de obra que se encuentra laborando en los tramos indicados.

Del Panel Fotográfico N° 2, se sugiere, de corresponder, el mantenimiento vial mediante riego de vías.

Sugiriéndose al CVO y CSO de corresponder, las medidas correctivas a fin de disminuir la polución en obra y sus efectos.

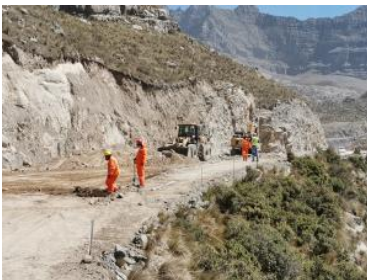
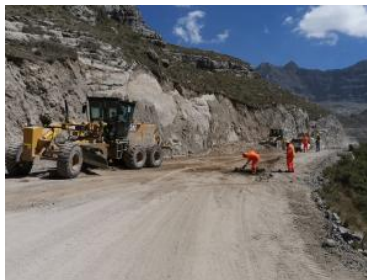
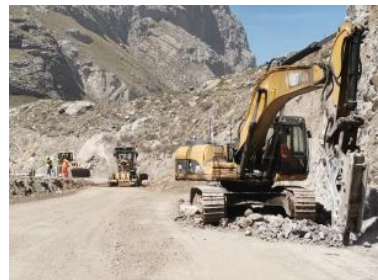
LAS FOTOGRAFÍAS CORRESPONDEN A LAS ACTIVIDADES DE MOVIMIENTO DE TIERRAS EN EL KM 155+860 AL KM 155+970

ACTIVIDADES VERIFICADAS POR PERSONAL TÉCNICO Y AUXILIAR DEL CVA Y CSO. SE SUGIERE EL CONTROL ADECUADO DE LOS PROCESOS CONSTRUCTIVOS POR PARTE DEL CSO, A FIN DE GARANTIZAR LA CALIDAD Y DURABILIDAD DE LA OBRA

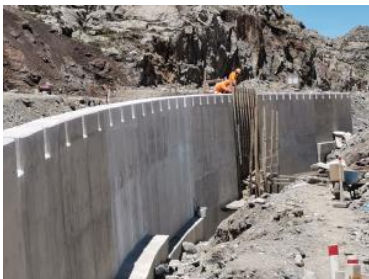
LA FOTOGRAFÍA N° 1 CORRESPONDE A LA CONSTRUCCIÓN DEL MURO DE

**CONTENCIÓN EN EL km 167+514 al km 167+581 Y LAS FOTOGRAFÍAS N°S 2 Y 3 AL MURO DE CONTENCIÓN EN EL km 167+070 al km 167+093****Foto1:**

ACTIVIDADES VERIFICADAS POR PERSONAL TÉCNICO Y AUXILIAR DEL CVA Y  
CSO. SE SUGIERE EL CONTROL ADECUADO DE LOS PROCESOS  
CONSTRUCTIVOS POR PARTE DEL CSO, A FIN DE GARANTIZAR LA CALIDAD Y  
DURABILIDAD DE LA OBRA.

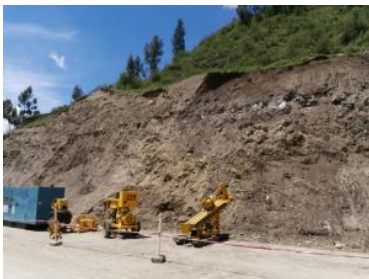
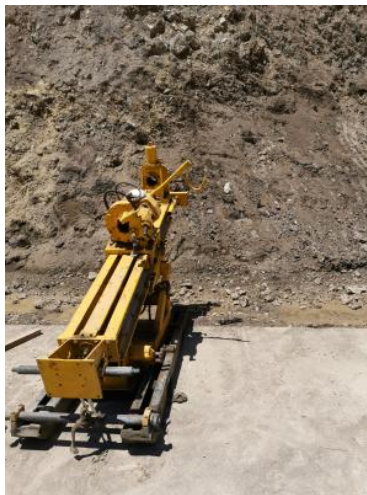
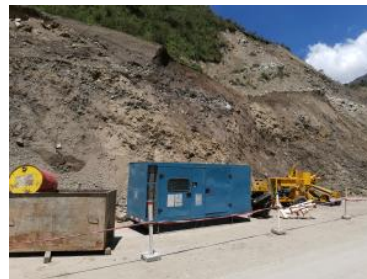
Prestación Adicional de Obra N° 02: "Solución planteada de afloramiento de agua en talud de corte" en los sectores de la Vía Principal km 135+660, km 135+840, km 136+100, km 136+960, km 137+020, km 144+575 y km 150+030, así como en el sector de la Vía Ramal km 138+050.

De las actividades aprobadas en la PAO N° 02, se ha verificado la ejecución de las actividades correspondientes a limpieza y remoción de deslizamiento de talud de corte en el km 139+960 únicamente. Por tanto, la mayor parte de las actividades comprendidas en esta prestación Adicional estaría pendiente de ejecución.

El día de hoy habría concluido el Plazo de ejecución de dicha Prestación Adicional.

Del Panel Fotográfico N° 5, que evidenciaría las dilaciones en el proceso de ejecución de las actividades programadas en la PAO N°02, sumado a ello, tampoco se concluyeron las actividades de ejecución Contractual (inferior al 32%), de la PAO N°01 y de expedientes aprobados de Mayores Metrados, por lo que, se sugiere instar al Contratista al incremento de recursos y frentes de trabajo, a fin de avanzar la ejecución física de obra y disminuir mayores dilaciones en el plazo de ejecución de obra.
