## BITACORA ELECTRÓNICA DE OBRA

<b>Confirma Bitacora:</b>	<b>Nro Informe:</b>	<b>Fecha Informe:</b>	<b>Nombre De La Obra:</b>	<b>Personal Encargado:</b>
	16	16-02-2021	Carretera Chuquicara-Puente Quiroz – Tauca-Cabana-Huandoval-Pallasca, Tramo: Tauca- Pallasca	NATALY SUSI CABALLON PAUCAR

INFORME DIARIO N°16

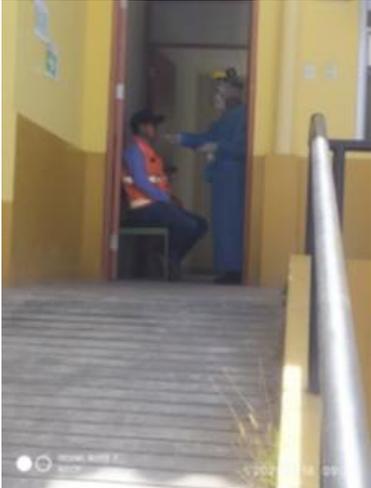
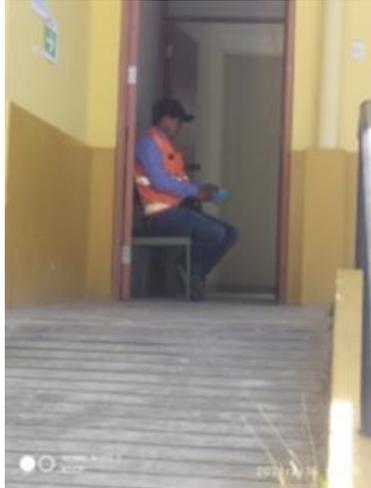
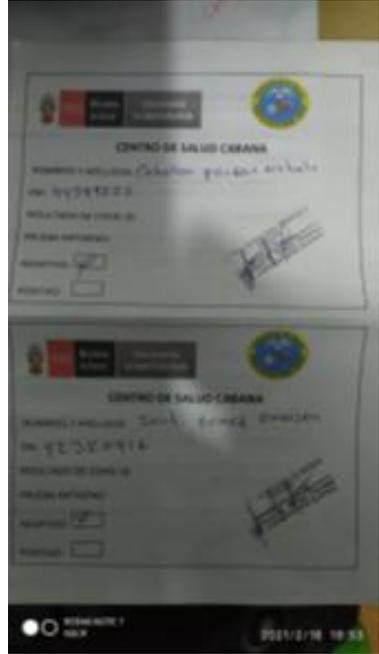
**Actividades:**  
TOMA DE PRUEBAS ANTÍGENA PARA DESCARTAR EL COVID-19.

**CDescripcion\_\_\_\_\_:**  
HOY EL CONDUCTOR EMERZON A. SANTI GOMEZ Y YO NATALY S. CABALLÓN PAUCAR, NOS REALIZARON LA PRUEBA ANTÍGENA PARA DESCARTAR EL COVID-19 EN EL CENTRO DE SALUD DE CABANA, TENIENDO COMO RESULTADO NEGATIVO.

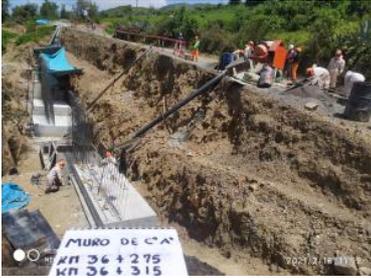
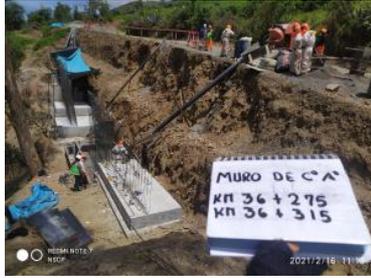
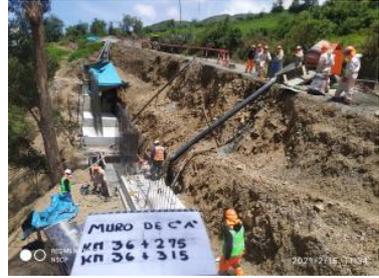
**Actividades:**  
VACIADO DE CONCRETO EN ZAPATA PAÑO 2 DE MURO C°A° UBICADO EN EL KM 36+275 - KM 36+315

**CDescripcion:**  
MO: 2 INGENIEROS ASISTENTE DEL CONTRATISTA, 1 TÉCNICO DE LABORATORIO DE SUPERVISIÓN, 1 TÉCNICO DE OBRAS DE ARTE DE SUPERVISIÓN, 2 AUXILIARES DE CALIDAD DE SUPERVISIÓN, 1 AUXILIAR CALIDAD DEL CONTRATISTA, 1 CAPATAZ, 4 OPERARIOS, 5 PEONES, 2 VIGIAS, 1 OPERADOR.  
MAQUINARIAS Y EQUIPOS: 1 CARGADOR FRONTAL, 1 MEZCLADORA, 1 VIBRADORA DE CONCRETO.

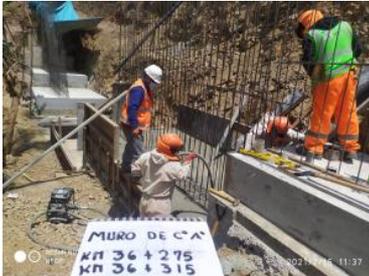
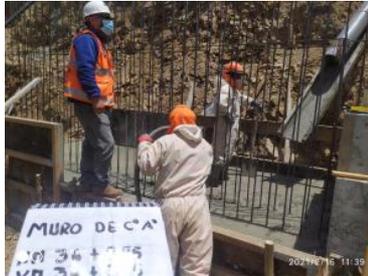
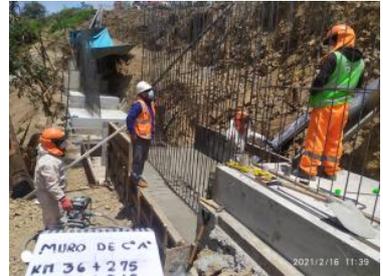
CONTROL DE CALIDAD DE VIBRADO DEL CONCRETO EN EL VACIADO DE LA ZAPATA PAÑO 2, MURO C°A° UBICADO EN EL KM 36+275\_ KM 36+315.

MO: 1 TÉCNICO DE CONTROL CALIDAD DE SUPERVISIÓN, 1 INGENIERO ASISTENTE DEL CONTRATISTA, 1 CAPATAZ, 2 OPERARIOS.  
EQUIPOS Y MAQUINARIAS: 1 VIBRADORA DE CONCRETO.

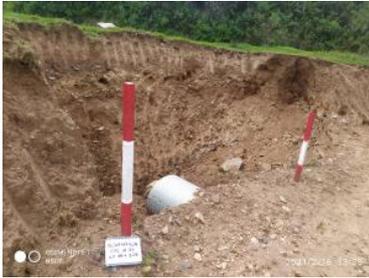
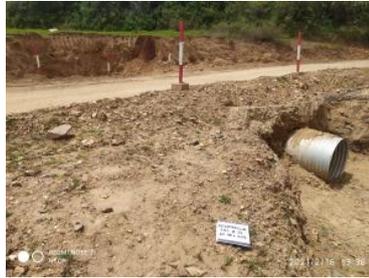
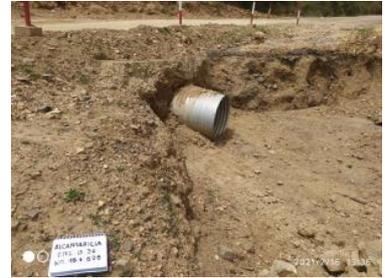
**Actividades:**  
ALCANTARILLA TMC  $\varnothing$  36" UBICADO EN EL KM 48+528.

EN SU PROGRAMACIÓN DE ACTIVIDADES SE PROYECTO REALIZAR ENCOFRADO ENTRADA Y SALIDA DE ALCANTARILLA, PERO SE APRECIA QUE NO HAY FRENTE DE TRABAJO.

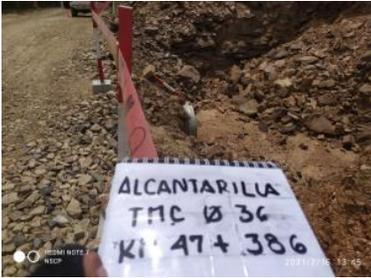
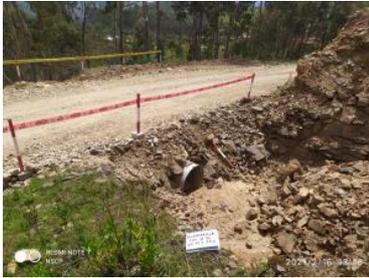
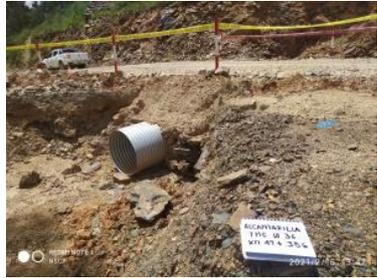
**Actividades:**  
ALCANTARILLA TMC Ø 36" UBICADO EN EL KM 47+386.

**CDescripcion:**  
EN SU PROGRAMACIÓN DE ACTIVIDADES SE PROYECTO REALIZAR ENCOFRADO ENTRADA Y SALIDA DE ALCANTARILLA, PERO SE APRECIA QUE NO HAY FRENTE DE TRABAJO.

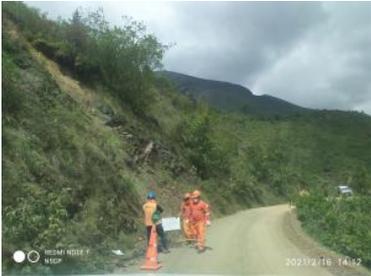
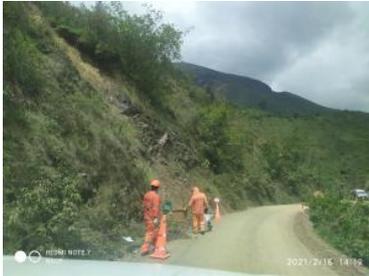
**Actividades:**  
CALICATA KM 38+900

**CDescripcion\_\_\_\_\_:**  
MO: 1 TÉCNICO DE SUELOS, 2 ASISTENTES DE SUELOS. DE CALICATA, EL MATERIAL SERA ENSAYADO EN LABORATORIO PARA CONNOCER MÁTERIAL OPTIMO PARA SUB BASE.

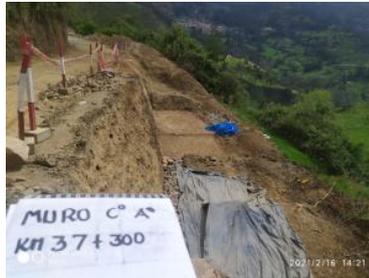
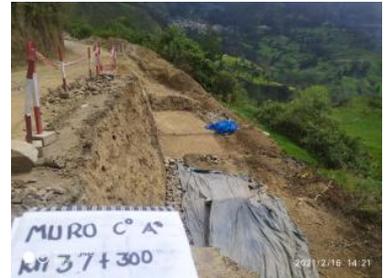
LIBERACIÓN PARA VACIADO DE SOLADO DE MURO C° A° KM37+300.

MO: 2 INGENIEROS ASISTENTE DEL CONTRATISTA, 1 TÉCNICO DE LABORATORIO DE SUPERVISIÓN, 1 TÉCNICO DE OBRAS DE ARTE DE SUPERVISIÓN, 2 AUXILIARES DE CALIDAD DE SUPERVISIÓN, 1 AUXILIAR CALIDAD DEL CONTRATISTA, 1 CAPATAZ, 2 VIGIAS, 1 OPERADOR.  
MAQUINARIAS Y EQUIPOS: 1 CARGADOR FRONTAL.

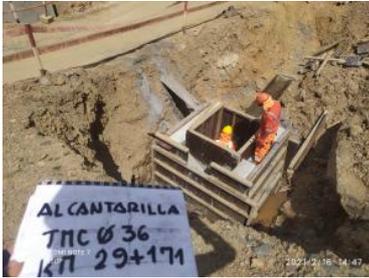
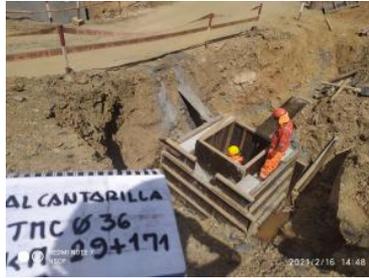
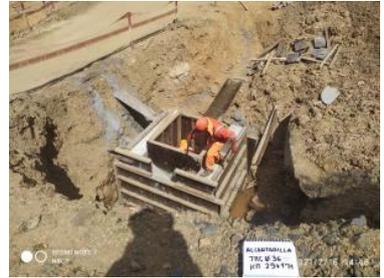
**Actividades:**  
DESENCOFRADO DE CAJA RECEPTORA DE ALCANTARILLA TMC Ø 36" UBICADO EN EL KM 29+171.

**CDescripcion:**  
MO: 1 OFICIAL, 1 OPERARIO.  
HERRAMIENTAS MANUALES.

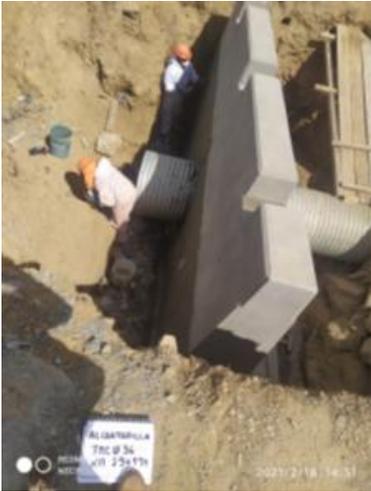
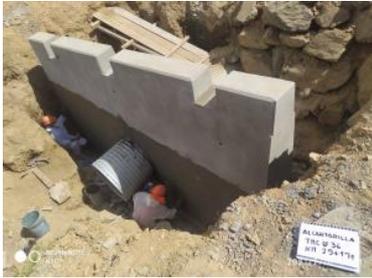
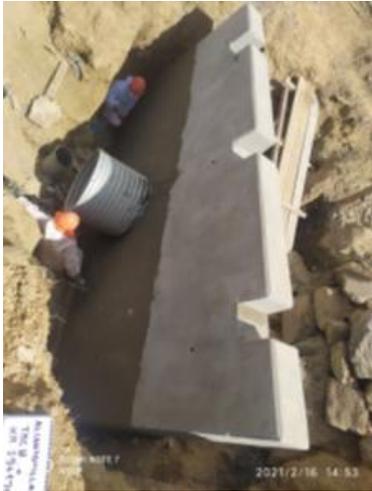
**Actividades:**  
SOLAQUEADO DE MURO CICLOPEO DE SALIDA DE LA ALCANTARILLA TMC Ø 36" UBICADO EN EL KM 29+171.

**CDescripcion:**  
MO: 1 OPERARIO, 1 OFICIAL.  
HERRAMIENTAS MANUALES.

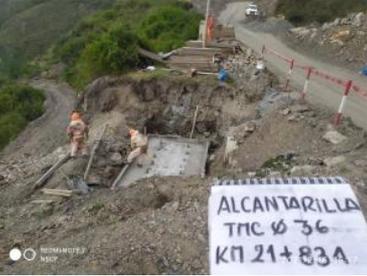
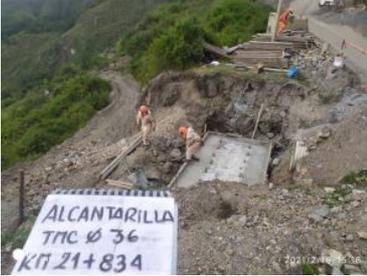
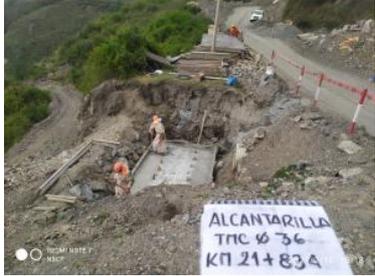
**Actividades:**  
ENCOFRADO DE MURO CICLOPEO DE SALIDA DE LA ALCANTARILLA TMC Ø 36" UBICADO EN EL KM 21+834.

**CDescripcion:**  
MO:1 OFICIAL, 2 OPERARIOS  
HERRAMIENTAS MANUALES.

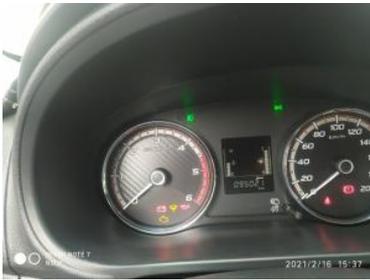
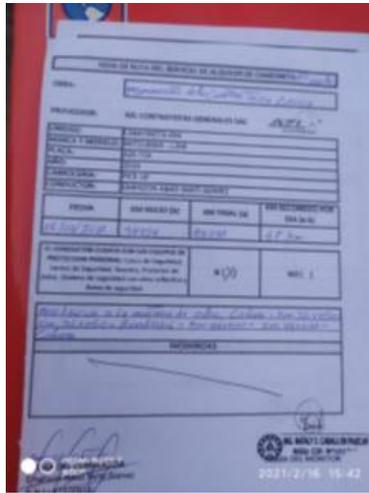
**Actividades:**  
 CONTROL DEL KILOMETRAJE DE LA CAMIONETA DE MONITOREO.

**CDescripcion\_\_\_\_\_:**  
 CONTROL DEL KILOMETRAJE DE LA CAMIONETA PARA LOS TRABAJOS DE MONITOREO EN OBRA.

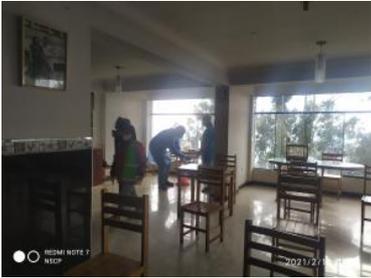
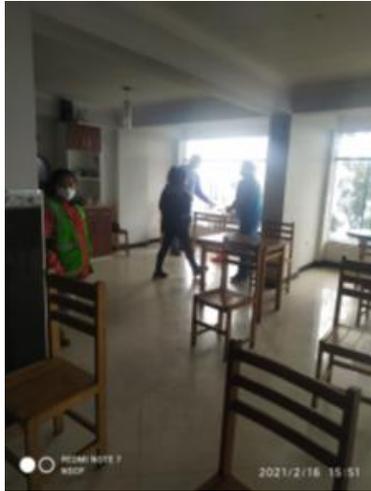
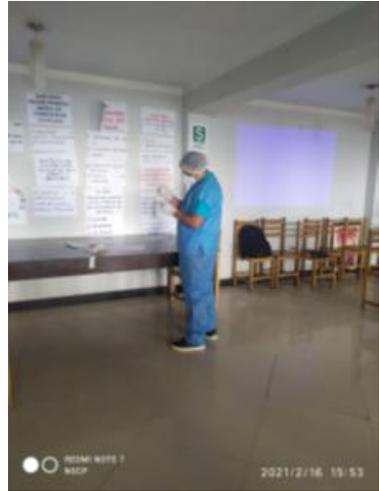
**Actividades:**  
CAMPAÑA DE PREVENCIÓN ANTI COVID-19 EN EL TRABAJO.

**CDescripcion** \_\_\_\_\_:  
MO: 01 MEDICO OCUPACIONAL, 01 ENFERMERO.  
LA CONTRATISTA ESTA REALIZANDO UNA CAMPAÑA LABORAL PARA PREVENIR Y EVITAR CONTAGIOS COVID-19 EN EL TRABAJO.
