## BITACORA ELECTRÓNICA DE OBRA

### REGISTRO DE LA BITACORA Y FOTO DEL CUADERNO DE OBRA

MEJORAMIENTO DE LA CARRETERA OYON - AMBO TRAMO 1: OYON DV. CERRO DE PASCO

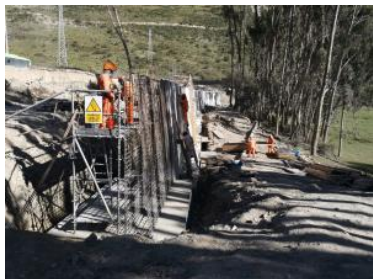
**Foto1:**

LA FOTOGRAFÍA N° 1 CORRESPONDE A LA CONSTRUCCIÓN DEL MURO DE

**CONTENCIÓN EN EL KM 142+864 AL KM 142+947 Y LAS FOTOGRAFÍAS N°S 2 Y 3  
AL MURO DE CONTENCIÓN EN EL KM 143+428 AL KM 143+478**

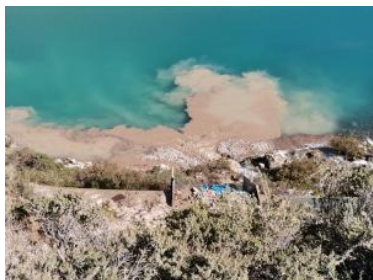
**Foto1:**

De la descarga de agua en el km 150+860, que atraviesa zonas de canal natural (de tierra) y canal de concreto, la estructura provisional construida (tipo dique) en el km 149+610, ha cedido, por lo que, parte del agua, aparentemente contaminada, está siendo evacuada a la laguna Patón (Panel Fotográfico n° 3), lo cual podría causar contaminación en la laguna. Se viene realizando la reposición de estructura provisional para el adecuado encauzamiento de agua por parte del contratista.

POSIBLE CONTAMINACIÓN EN LAGUNA PATÓN POR DESBORDE DE AGUA APARENTEMENTE CONTAMINADA.

DE LA DESCARGA DE AGUA EN EL KM 150+860, QUE ATRAVIESA ZONAS DE CANAL NATURAL (DE TIERRA) Y CANAL DE CONCRETO, LA ESTRUCTURA PROVISIONAL CONSTRUIDA (TIPO DIQUE) EN EL KM 149+610, HA CEDIDO, POR LO QUE, EL AGUA APARENTEMENTE CONTAMINADA ESTÁ SIENDO EVACUADA A LA LAGUNA PATÓN (FOTO N° 1), LO CUAL PODRÍA CAUSAR CONTAMINACIÓN EN LA LAGUNA .

Del Panel Fotográfico N° 3, se sugiere, el monitoreo correspondiente en la Laguna Patón.

SE VIENE REALIZANDO LA REPOSICIÓN DE ESTRUCTURA PROVISIONAL PARA EL ADECUADO ENCAUZAMIENTO DE AGUA POR PARTE DEL CONTRATISTA. SE SUGIERE EL MONITOREO CORRESPONDIENTE.

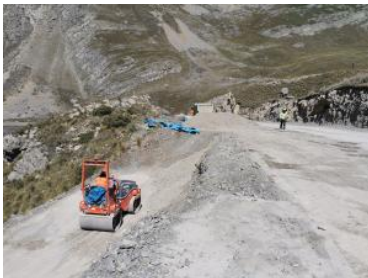
**Foto1:**

LA FOTOGRAFÍA N° 1 CORRESPONDE A LA CONSTRUCCIÓN DEL MURO DE CONTENCIÓN EN EL KM 158+935 AL KM 158+945 Y LAS FOTOGRAFÍAS N°S 2 Y 3 AL MURO DE CONTENCIÓN EN EL KM 159+106 AL KM 159+146

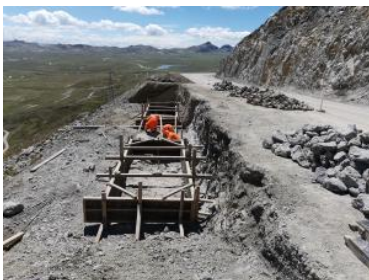
**Foto1:**

LA FOTOGRAFÍA N° 1 CORRESPONDE A LA CONSTRUCCIÓN DEL MURO DE CONTENCIÓN EN EL KM 168+180 A KM 168+205 Y LAS FOTOGRAFÍAS N°S 2 Y 3 A LA ALCANTARILLA EN LA VÍA PRINCIPAL: KM 173+367
