## BITACORA ELECTRÓNICA DE OBRA

<b>Confir ma Bitaco ra:</b> Si	<b>Nro Inform e:</b> 17	<b>Fecha Informe:</b> 17-02-2021	<b>Nombre De La Obra:</b> Carretera Chuquicara-Puente Quiroz – Tauca-Cabana- Huandoval-Pallasca, Tramo: Tauca- Pallasca	<b>Personal Encargado:</b> NATALY SUSI CABALLON PAUCAR
---	------------------------------------	-------------------------------------	---	--

INFORME DIARIO N°17

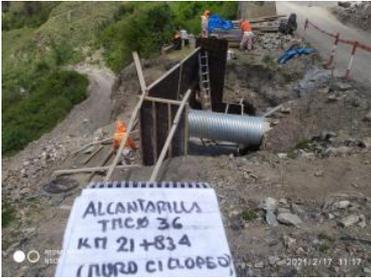
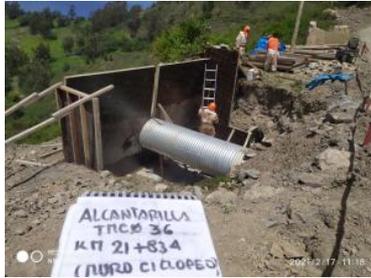
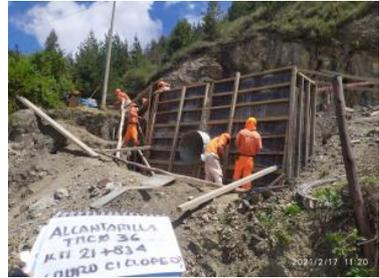
**Actividades:**  
ENCOFRADO DE PANTALLA DE MURO CICLOPEO EN CABEZAL DE SALIDA DE LA ALCANTARILLA TMC  $\varnothing$  36" KM 21+834.

**CDescripcion:**  
MO: 1 OFICIAL, 3 OPERRAIOS, 2 PEONES.  
EQUIPOS Y MAQUINARIAS: 1 GENERADOR, 1 CORTA CIERRA.  
HERRAMIENTAS MANUALES.

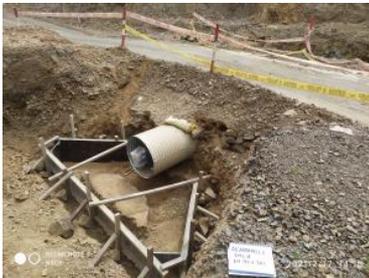
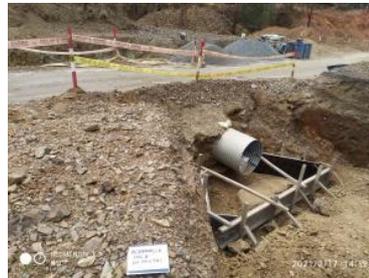
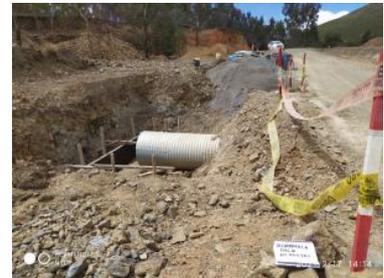
2

ENCOFRADO DE CABEZAL DE ENTRADA Y SALIDA DE ALCANTARILLA TMC  $\varnothing$  36"  
KM 49+745.

EN SU PROGRAMACIÓN DE ACTIVIDADES SE PROYECTO REALIZAR ENCOFRADO ENTRADA Y SALIDA DE ALCANTARILLA, PERO SE APRECIA QUE NO HAY FRENTE DE TRABAJO.

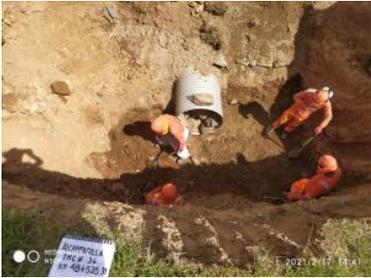
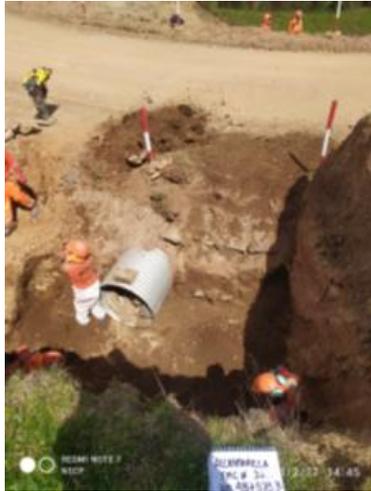
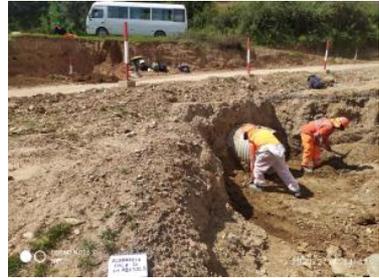
3

**Actividades:**  
LIMPIEZA, PERFILADO, Y COMPACTACIÓN ALCANTARILLA TMC Ø 36 UBICADO EN EL KM 48+528.39.

**CDescripcion\_\_\_\_\_:**  
MO: 2OFICIALES, 4 AYUDANTES  
EQUIPOS Y MAQUINARIAS: 1COMPACTADORA,  
HERRAMIENTAS MANUALES

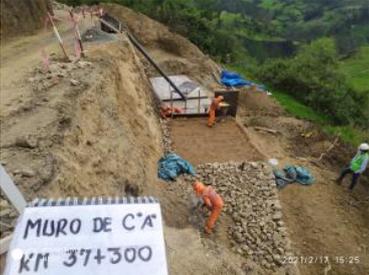
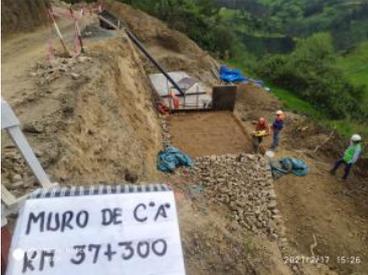
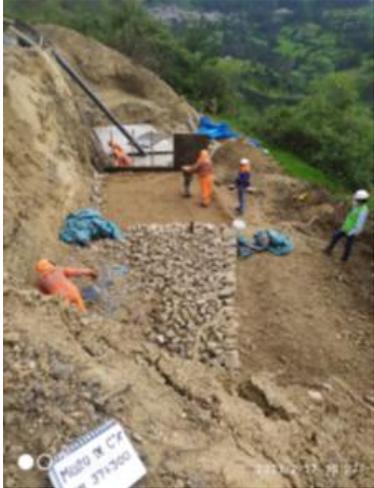
4

**Actividades:**  
COMPACTACIÓN EN PAÑO 5 PARA MURO DE CONTENCIÓN KM 37+269 \_ KM37+300

**CDescripcion\_\_\_\_\_:**  
MO: 2 AUXILIARES DE CONTROL DE CALIDAD DE SUPERVISIÓN, 1 INGENIERO ASISTENTE DEL CONTRATISTA, 1 OPERARIO, 2 PEONES.  
EQUIPOS Y MAQUINARIAS: 1 VIBRO COMPACTADORA MANUAL.  
HERRAMIENTAS MANUALES.

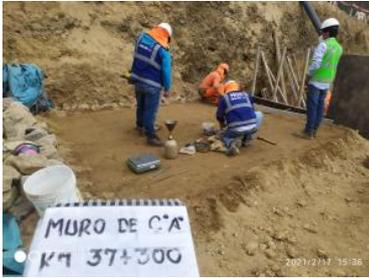
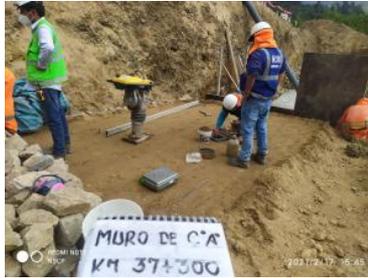
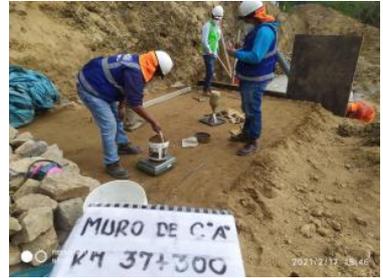
5

**Actividades:**  
CONTROL DE DENSIDAD DE CAMPO MURO DE CA KM 37+265 - KM 37+300

**CDescripcion\_\_\_\_\_:**  
MO: 1 INGENIERO ASISTENTE DEL CONTRATISTA, 2 AUXILIARES DE CONTROL DE CALIDAD DE SUELOS Y PAVIMENTO DE LA SUPERVISIÓN.  
EQUIPOS Y MAQUINARIAS: EQUIPO DE DENSIDAD DE CAMPO.

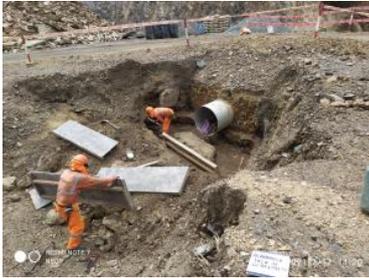
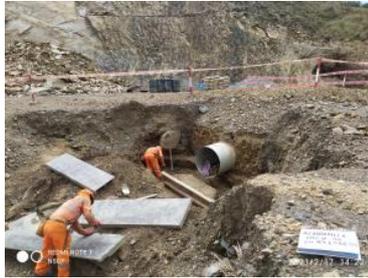
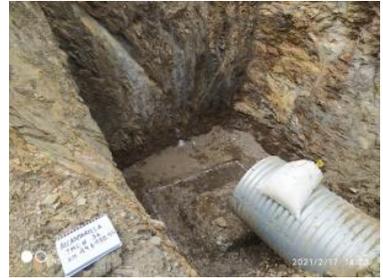
6

**Actividades:**  
 ENCOFRADO DE CABEZAL DE ENTRADA Y SALIDA DE ALCANTARILLA TMC ø 36 " UBICADO EN EL KM 49+488.55

**CDescripcion** \_\_\_\_\_ :  
 MO: 1 OFICIAL, 01 OPERARIO.  
 HERRAMIENTAS MANUALES.

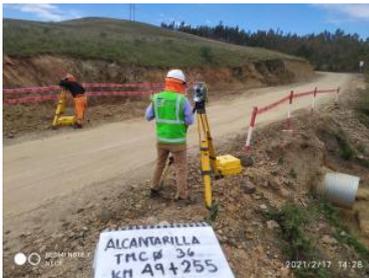
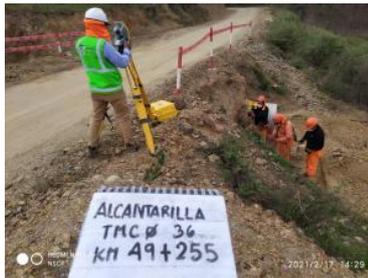
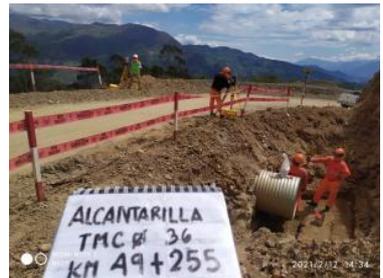
7

**Actividades:**  
 REPLANTEO DE ALCANTARILLA TMC ø 36" UBICADO EN EL KM 49+255.

**CDescripcion** \_\_\_\_\_ :  
 MO: 1 TOPOGRÁFICO, 6 ASISTENTES DE TOPOGRAFÍA.  
 EQUIPOS: 2 ESTACIÓN TOTAL, 1 TRIPODE, 5 MIRAS.

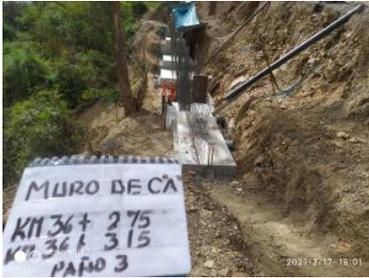
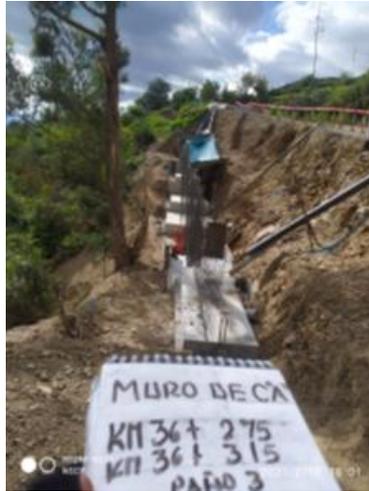
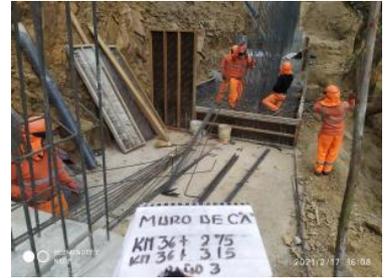
8

**Actividades:**  
DISPOSICIÓN DE ACERO EN ZAPATA Y PANTALLA DEL PAÑO 2 PARA MURO DE C°A° KM 36+275 \_ KM 36+315.

**CDescripcion\_\_\_\_\_:**  
MO: 1 CAPATAZ, 2 OPERARIOS, 3 PEONES.  
HERRAMIENTAS MANUALES.
