## BITACORA ELECTRÓNICA DE OBRA

### REGISTRO DE LA BITACORA Y FOTO DEL CUADERNO DE OBRA

| Si | N °<br>055-<br>PVN<br>-<br>MJQ<br>Y -<br>2021 | 16-02-2021 | HUANUCO - HUALLANCA<br>(T1) | MICHAEL JESUS QUISPE<br>YAURI. |

OBRA N° 127-2018-MTC/20.2 CON LA EMPRESA CONTRATISTA CR20-(CHINA RAILWAY 20 BUREAU GROUP CORPORACIÓN) PARA LA EJECUCIÓN DE LA OBRA "MEJORAMIENTO, CONSERVACIÓN POR NIVELES DE SERVICIO Y OPERACIÓN DE CORREDOR VIAL HUÁNUCO-LA UNIÓN-HUALLANCA-DV. ANTAMINA/EMP. PE-3N (TINGO CHICO)-NUEVAS FLORES-LLATA-ANTAMINA", TRAMO I: INICIA (HUÁNUCO) KM 00+000 Y CULMINA (PUNTO UNIÓN) KM 52+920.

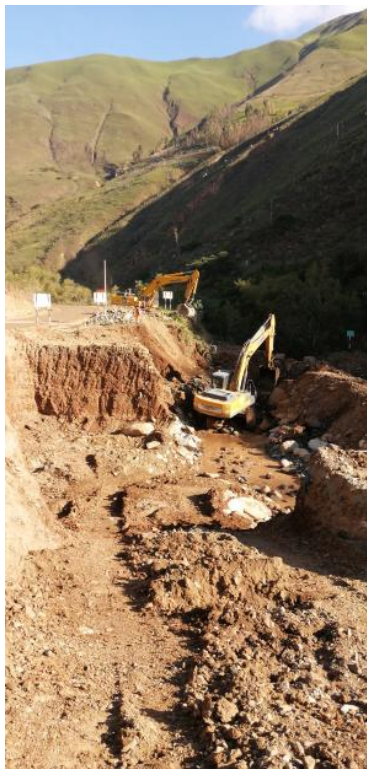
Foto2:

PUENTE HIGUERAS LONG. 18 METROS CONTRACTUAL, TRABAJOS DE  
EXCAVACIONES PARA DESVIÓ DEL CAUCE.EXCAVACIÓN DEL TERRENO NATURAL PARA CONSTRUCCIÓN DEL ESTRIBO  
LADO DERECHO

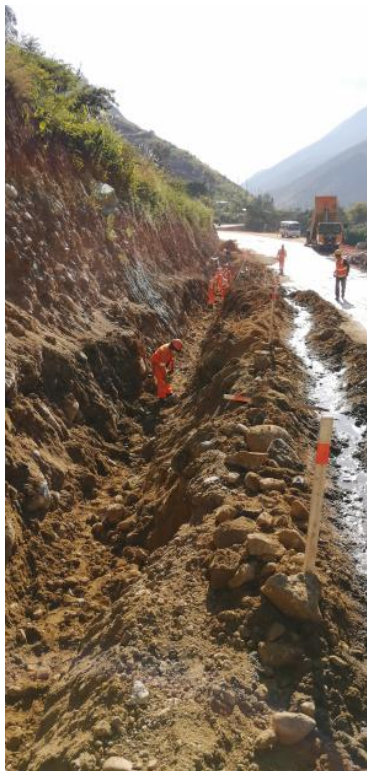
Foto2:

EXCAVACIÓN PARA CONSTRUCCIÓN DE SUB DREN.

COLOCACION DE GEOTEXTIL PARA LA CONSTRUCCIÓN DEL SUB DREN

COLOCACIÓN DE CAMA DE ARENA PARA LA CONSTRUCCIÓN DEL SUB DREN

COLOCACIÓN DE MATERIAL DE FILTRO PARA LA CONSTRUCCIÓN DEL SUB  
DREN

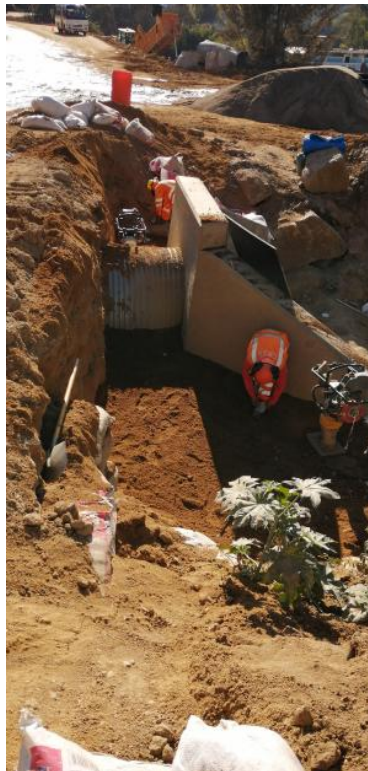
Foto2:

RELLENO DE MATERIAL ESTRUCTURAL Y COMPACTACIÓN POR CAPAS

ALCANTARILLA TMC Ø 60", VERIFICACIÓN CON DENSIDAD DE CAMPO LADO  
IZQUIERDO DE LA VÍA AGUAS ABAJO.

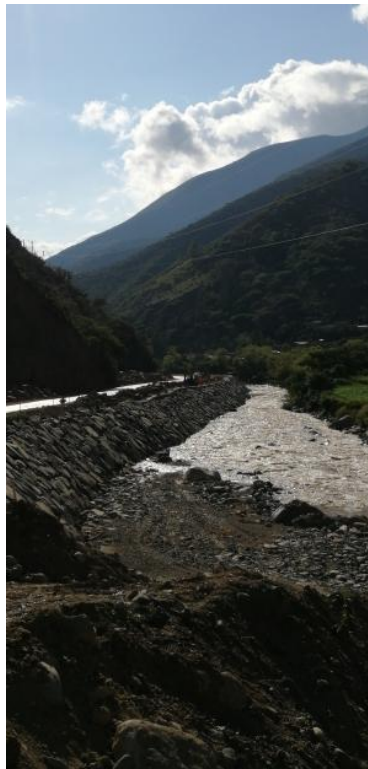
Foto2:

ENROCADO DE CUERPO EN LADO IZQUIERDO DE VÍA EN DEFENSA RIBEREÑA  
DEFENSA RIBEREÑA DE LONGITUD 328.26 METROS CONTRACTUAL

SE CONTINUA LOS TRABAJOS DE ENROCADO EN LADO IZQUIERDO DE VÍA.

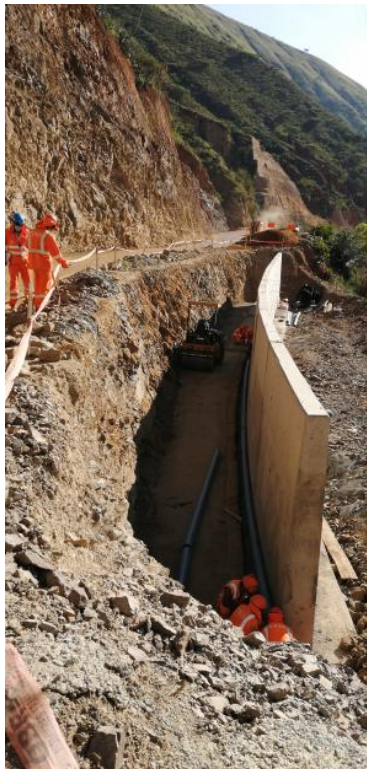
Foto2:

LONG. 43.0 METROS, COLOCACIÓN DE MATERIAL DE FILTRO DRENANTE EN  
LADO IZQUIERDO DE VÍA.

RELLENO DE MATERIAL EXSTRUCTURAL Y COMPACTADO POR CAPAS

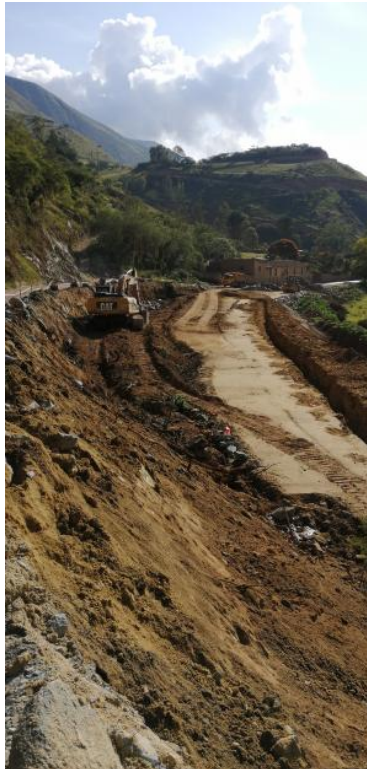
**Foto2:**

SE VERIFICA LOS TRABAJOS DE RELLENO EN TERRAPLÉN ENROCADO CAPA N°  
04 LADO IZQUIERDO

SE VERIFICA EL CONFORMADO POR CAPAS DEL RELLENO EN BANQUETA

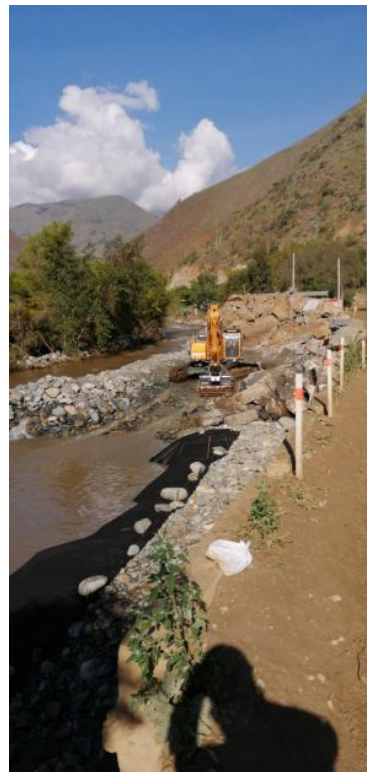
**Foto3:**

ACOPIO DE ROCAS PARA LA CONSTRUCCIÓN DE LA DEFENSA RIBEREÑA

ENROCADO PARA LA CONSTRUCCIÓN DE LA DEFENSA RIBEREÑA

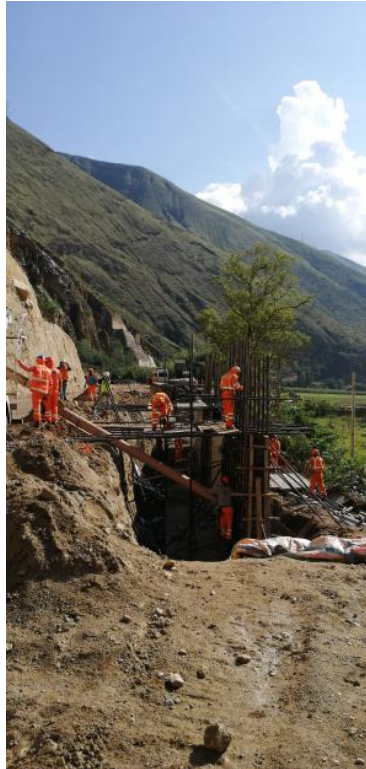
Foto2:

MURO MCA LONGITUD 30.00 METROS, VACIADO DE CONCRETO  $F'_{C}=210$  KG/CM<sup>2</sup> EN LA ELEVACIÓN DE LOS PAÑOS N° 4 Y 6, VERIFICADO POR LABORATORIO DE SUELOS DE SUPERVISIÓN.

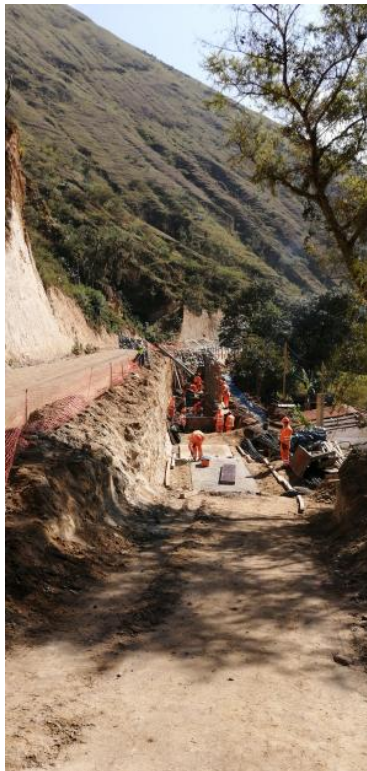
Foto2:

LONG. 87.5 METROS MURO DE CONCRETO ARMADO

ENCOFRADO Y COLOCACIÓN DE LA ARMADURA DE FIERRO DE LA ZAPATAS  
PARA LA CONSTRUCCIÓN DEL MURO DE CONTENCIÓN
