## BITACORA ELECTRÓNICA DE OBRA

| Si | 54 | 18-02-2021 | Carretera Emp. Pe-1n J (Dv. Huancabamba) - Buenos Aires - Salitral - Dv. Canchaque - Emp. Pe-3n - Huancabamba, Tramo: Km. 71+600 - Huancabamba | Bances Nizama Eddy Wilmer |

INFORME DE CAMPO DEL 18/02/2021.

### Panel Fotográfico de la Bitacora de Obras

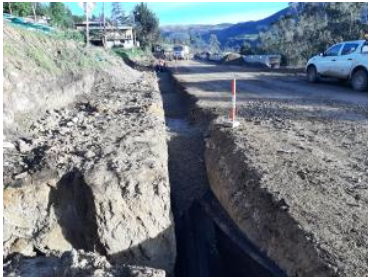
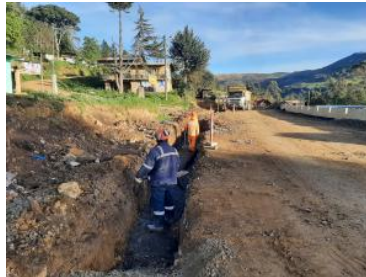
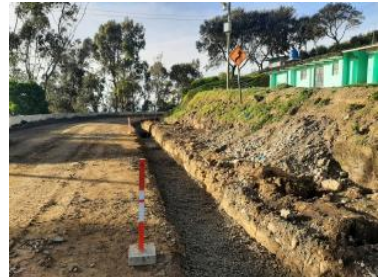
Sub Dren  
km. 117+820

Equipos  
01 Retroexcavadora  
01 Volquete  
01 Minicargador

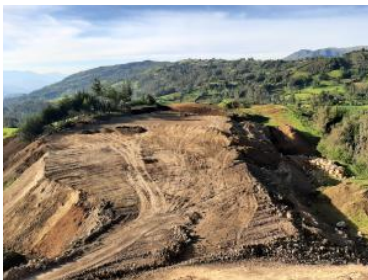
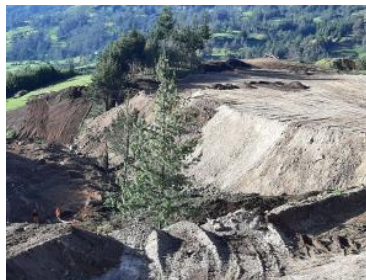
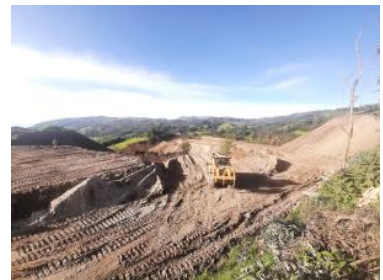
DME km. 124+080

Equipos  
01 Tractor

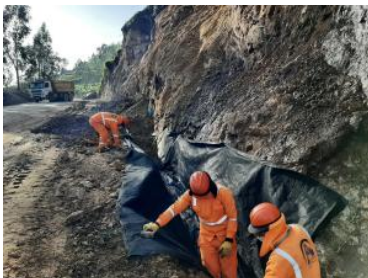
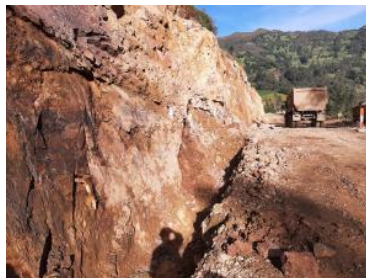
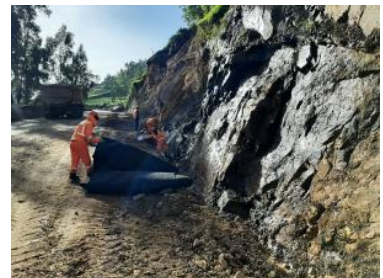
Sub Dren  
km. 125+960

Equipos  
01 Retroexcavadora

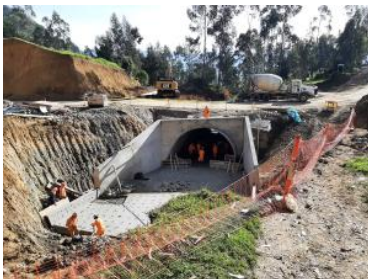
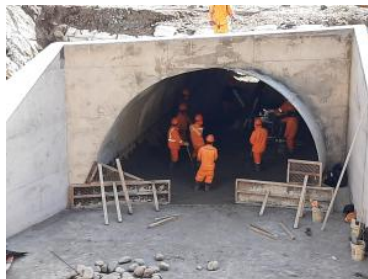
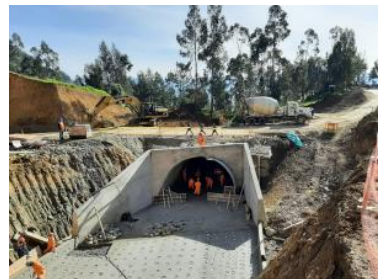
**Personal Encargado:****Bances Nizama Eddy  
Wilmer****Nivel:****Moderado****Fecha De Fotografia:****18-02-2021****Actividades:****Alcantarilla Abovedada  
km 126+810****CDescripcion\_\_\_\_\_:****Foto1:**

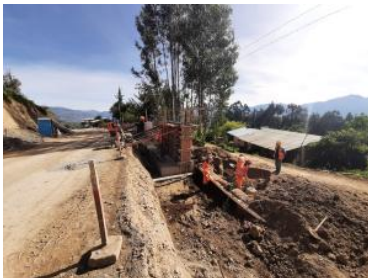
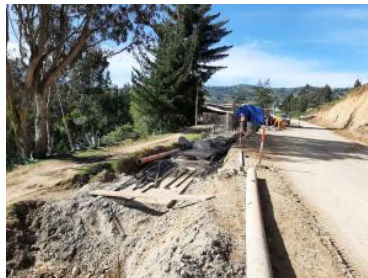
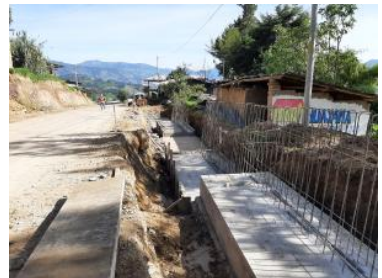
**Personal Encargado:****Bances Nizama Eddy  
Wilmer****Nivel:****Moderado****Fecha De Fotografia:****18-02-2021****Actividades:****Muro de Concreto Armado  
km. 129+900****CDescripcion\_\_\_\_\_:****Foto1:**

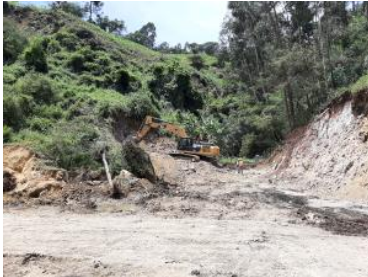
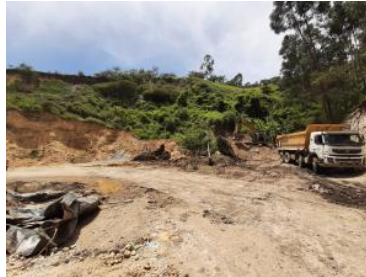
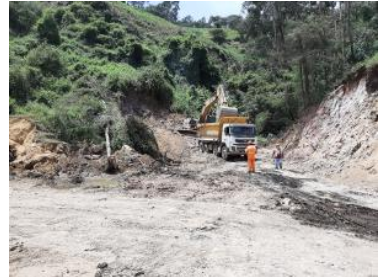
Movimiento de Tierras  
km. 138+730

Equipos  
01 Excavadora  
06 Volquetes
