MINISTERIO DE TRANSPORTES Y COMUNICACIONES

BITACORA ELECTRÓNICA DE OBRA

Confirma Bitacora: Si	Nro Informe: 18	Fecha Informe: 18-02-2021	Nombre De La Obra: Carretera Chuquicara-Puente Quiroz – Tauca-Cabana-Huandoval-Pallasca, Tramo: Tauca- Pallasca	Personal Encargado: NATALY SUSI CABALLON PAUCAR
---------------------------------	---------------------------	-------------------------------------	---	---

INFORME DIARIO N°18

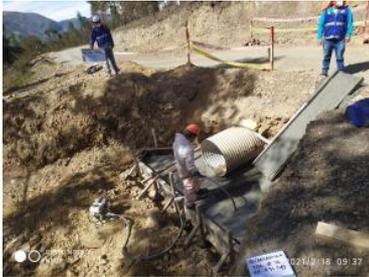
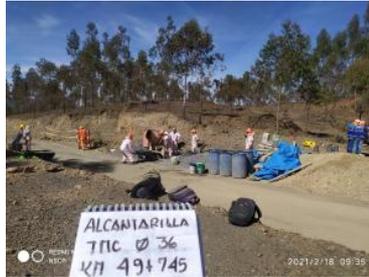
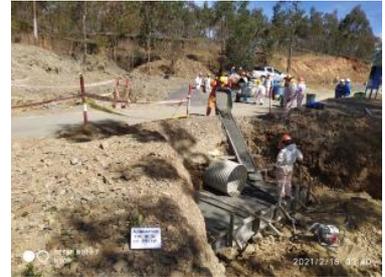
1

VACIADO DE CONCRETO EN ZAPATA DEL CABEZAL DE SALIDA DE LA ALCANTARILLA TMC \varnothing 36 UBICADO EN EL KM 49+745.

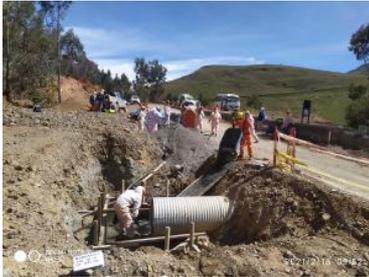
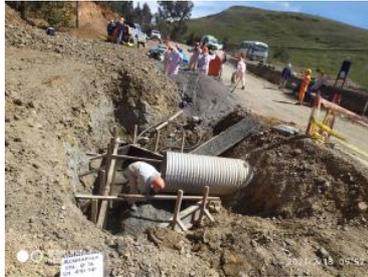
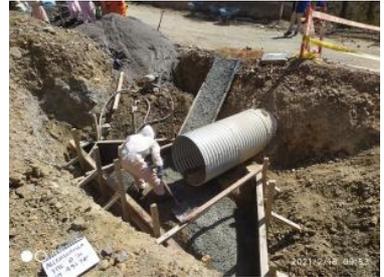
2

VACIADO DE CONCRETO EN ZAPATA DEL CABEZAL DE ENTRADA DE LA ALCANTARILLA TMC \varnothing 36 UBICADO EN EL KM 49+745.

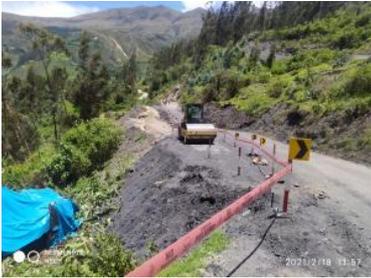
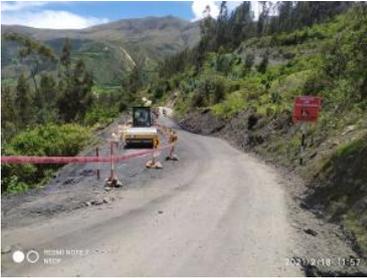
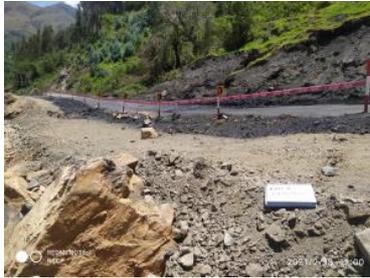
-EL 15.02.2021 Ocurrió un incidente/accidentes en el tramo de falla geológica ubicado en el KM 34+580 – KM 34+600, ocurrió aproximadamente a la 10:55am, cuando el operador de la maquina se encontraba realizando los trabajos de conformación de la plataforma, el terreno cedió y la maquina se deslizo lentamente a parar 3 metros aproximadamente en el talud inferior; el operador se encuentra ileso.

Actividades:
TRAMO DE FALLA GEOLÓGICA KM 34+580 - KM34+610.

CDescripcion _____:
SE APRECIA ASENTAMIENTO DEL TERRENO EN EL TRAMO DE FALLA GEOLÓGICA.

- Se recomienda a la entidad apelar a la solicitud del residente y supervisión para que los especialistas de Geología, Geotécnica e Hidrología visiten la obra y evalúen en conjunto con los demás involucrados, sobre los puntos críticos en obra.

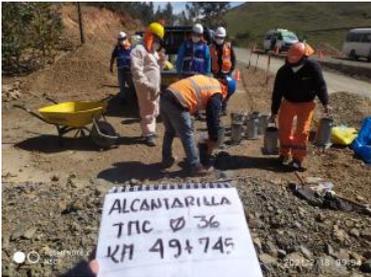
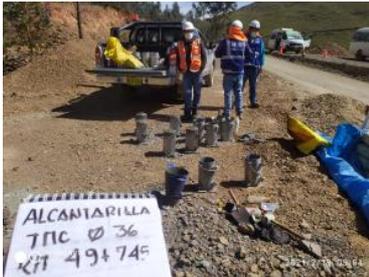
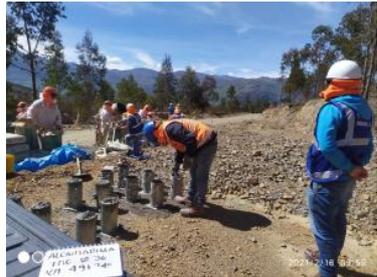
4

Actividades:
CONTROL DE CALIDAD DEL CONCRETO F'C 175KG/ CM2 ZAPATA DE ENTRADA Y SALIDA ALCANTARILLA TMC Ø36 UBICADO EN EL KM 49+745 (CONTROL DE SLUMP)

CDescripcion:
MO: 2 AUXILIARES DE CONTROL DE CALIDAD DE SUPERVISIÓN, 1 TÉCNICO DE CONTROL DE CALIDAD DE L CONTRATISTA, 1 AUXILIAR CONTROL DE CALIDAD DEL CONTRATISTA,
SLUMP= 6.5
EQUIPOS: 1 CONO DE ABRAMS (DEL CONTRATISTA), 12 BRIQUETAS CON MUESTRAS DE CONCRETO.

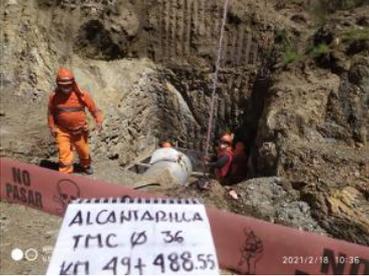
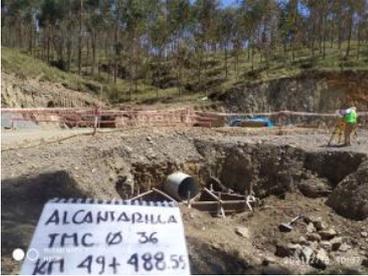
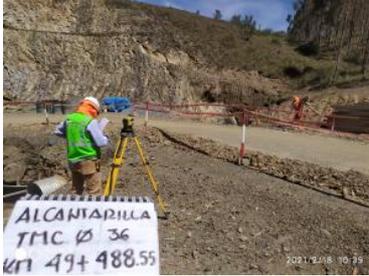
5

Actividades:
NIVELACIÓN DE ENCOFRADO DE CABEZAL DE ALCANTARILLA TMC 36 KM 49+488.55

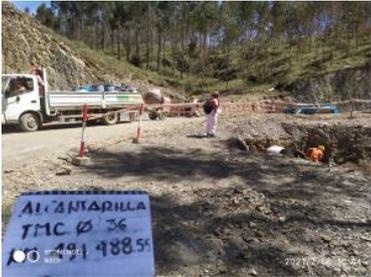
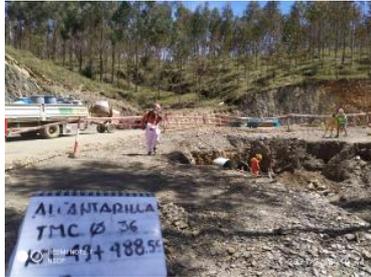
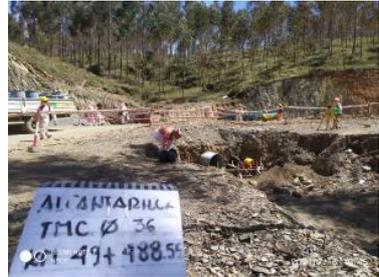
6

Actividades:
VACIADO DE CONCRETO EN ZAPATA DEL CABEZALES DE ENTRADA Y SALIDA DE ALCANTARILLA TMC Ø 36 UBICADO EN EL KM 49+488.55.

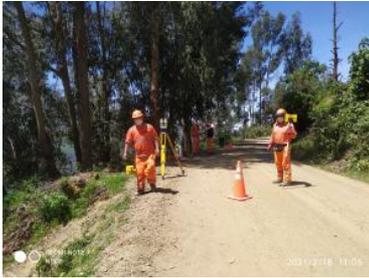
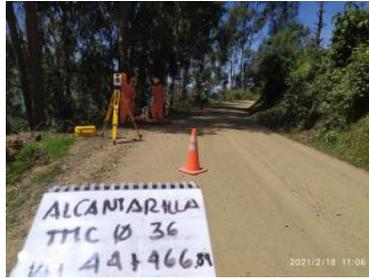
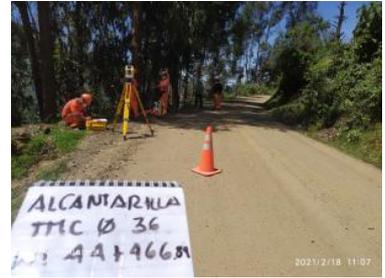
7

Actividades:
REPLANTEO DE ALCANTARILLA TMC \varnothing 36" UBICADO EN EL KM 44+466.89.

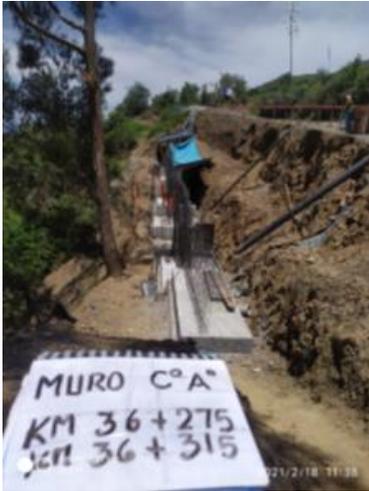
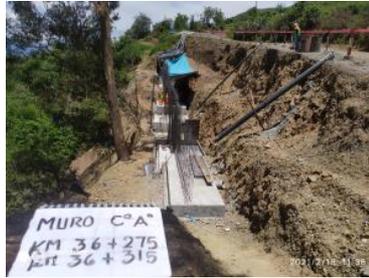
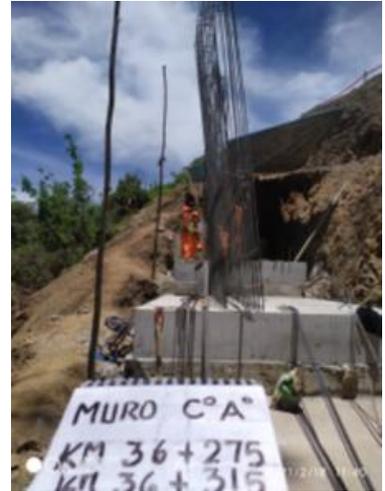
8

DISPOSICIÓN DE ACERO EN PANTALLA PAÑO 6 Y 5 UBICADO EN EL KM 36+275 _
KM 36+315

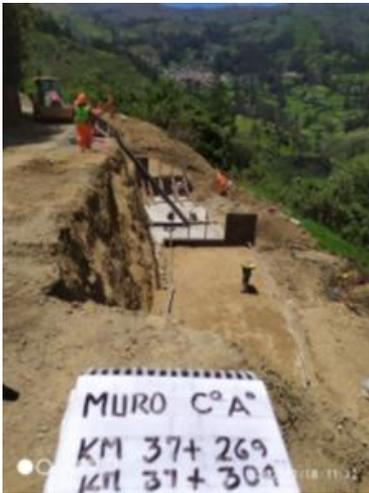
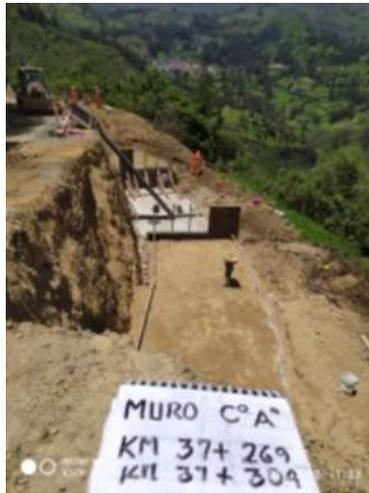
9

Actividades:
COMPACTACIÓN EN MURO C°A° PAÑO 4 Y 5 UBICADA EN EL KM 37+265 - KM 37+300

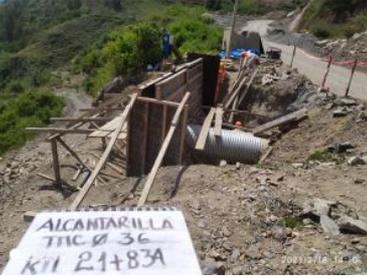
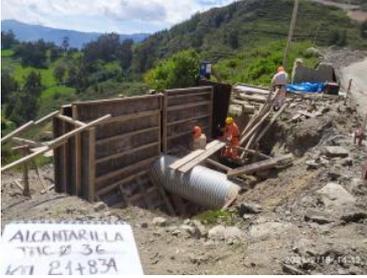
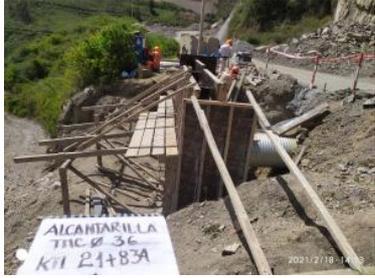
10

Actividades:
ENCOFRADO DE PANTALLA DE MURO CICLOPEO EN CABEZAL DE SALIDA DE LA ALCANTARILLA TMC \varnothing 36" KM 21+834

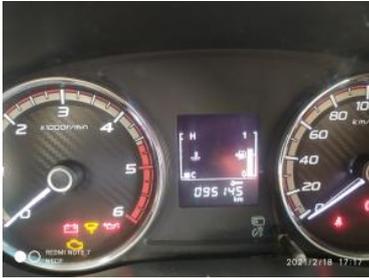
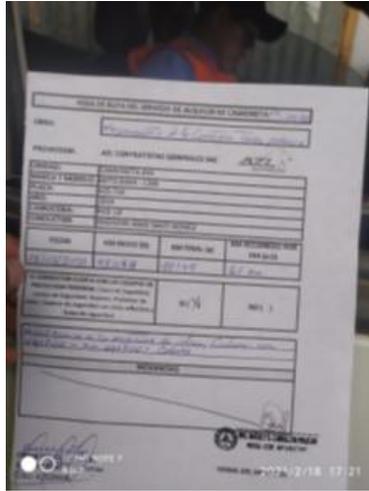
11

CDescripcion_____:
 CONTROL DEL KILOMETRAJE DE LA CAMIONETA PARA LOS TRABAJOS DE MONITOREO.
