## BITACORA ELECTRÓNICA DE OBRA

**Confir ma Bitaco ra:** Si  
**Nro Informe:** 59  
**Fecha Informe:** 18-02-2021  
**Nombre De La Obra:** Carretera Oyon - Ambo, Tramo I: Oyon - Desvío Cerro de Pasco  
**Personal Encargado:** LUZMILA GUERRA MOTTA

MEJORAMIENTO DE LA CARRETERA OYON - AMBO TRAMO 1: OYON DV. CERRO DE PASCO

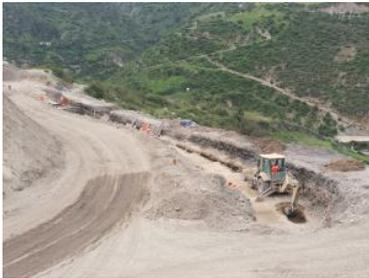
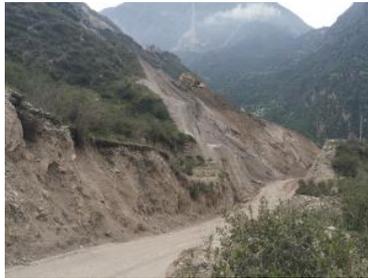
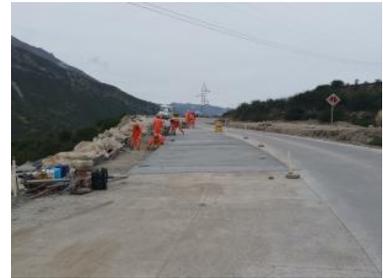
PRESTACIÓN ADICIONAL CON CARÁCTER DE EMERGENCIA:  
PERSONAL VERIFICADO EN CAMPO: 1 OPERARIO Y 2 OFICIAL  
EQUIPOS VERIFICADOS EN CAMPO: 1 EXCAVADORA SOBRE ORUGAS  
SE REALIZAN ACTIVIDADES DE CONSTRUCCIÓN DE BANQUETAS Y DESCARGA DE MATERIAL DE ACUERDO A LAS INSTRUCCIONES REALIZADAS POR EL CSO.  
MURO DE CONTENCIÓN:  
PERSONAL VERIFICADO EN CAMPO: 4 OPERARIO, 2 OFICIAL Y 6 PEÓN  
EQUIPOS VERIFICADOS EN CAMPO: 1 EXCAVADORA CON OPERADOR  
ACTIVIDADES DE EXCAVACIÓN Y ENCOFRADOS PARA ZAPATAS  
PAVIMENTO DE CONCRETO HIDRÁULICO MANUAL  
PERSONAL VERIFICADO EN CAMPO: 4 OPERARIO, 4 OFICIAL Y 2 VIGÍAS  
EQUIPOS VERIFICADOS EN CAMPO: 2 CORTADORA DE PAVIMENTO  
ACTIVIDADES DE SONORIZADORES Y JUNTAS  
SE SUGIERE EL CONTROL PERMANENTE POR PARTE DE PERSONAL DE CAMPO DEL CSO, A FIN DEL CUMPLIMIENTO DE LAS ESPECIFICACIONES DE CADA ACTIVIDAD Y GARANTIZAR LA CALIDAD Y DURABILIDAD DE LA EJECUCIÓN DE OBRA.  
LAS FOTOGRAFÍAS NºS 1, 2 Y 3 CORRESPONDEN A LA CONSTRUCCIÓN DEL MURO DE CONTENCIÓN, ACTIVIDADES DE PRESTACIÓN ADICIONAL CON CARÁCTER DE EMERGENCIA Y PAVIMENTO DE CONCRETO HIDRÁULICO MANUAL RESPECTIVAMENTE.

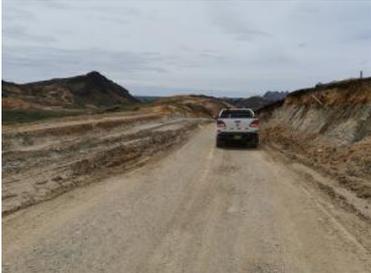
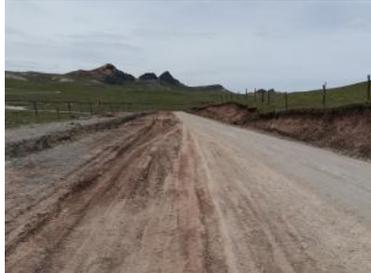
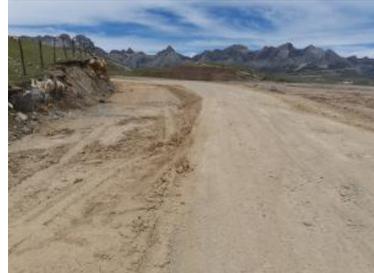
De la inspección realizada a las actividades y estado situacional entre el km 174+000 al km 181+000 aproximadamente.

Se aprecia el tramo mayormente transitable, sin embargo, en algunos sectores el ancho de la vía se redujo a un solo carril (como se aprecia en las fotografías), como consecuencia de las pasadas lluvias (formación de lodo que se quedo en la vía y/o deslizamientos de talud superior).

Aparentemente en este tramo, no se estarían presentando lluvias, ya que se aprecia el área bastante seca y al paso de vehículos emisión de polvareda y sustancias particuladas.

Las fotografías corresponden al km 176+850, 172+100, 175+700 aproximadamente.

Del Panel Fotográfico N° 3, se sugiere, el incremento de frentes de trabajo en todo el tramo de la carretera, dado el aparente buen clima de la temporada

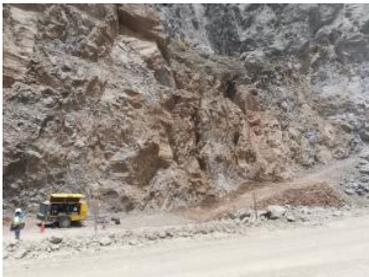
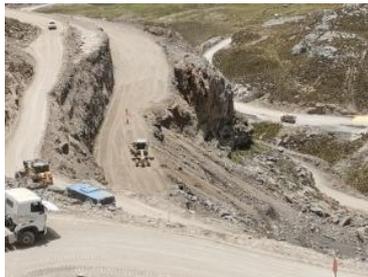
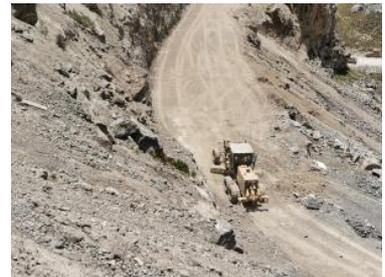
PROGRESIVA: KM 145+000 - KM 167+000  
 PERSONAL VERIFICADO EN CAMPO: 2 CAPATAZ, 3 OPERARIO, 3 OFICIAL, 3 PEÓN Y 5 VIGÍA  
 EQUIPOS VERIFICADOS EN CAMPO: 1 MOTONIVELADORA, 2 MARTILLO HIDRÁULICO SOBRE ORUGA, 3 VOLQUETES CON SUS RESPECTIVOS OPERADORES, ADEMÁS DE 1 ROCK DRILL, 3 MARTILLOS HIDRÁULICOS PARA PERFORACIÓN DE ROCAS (DE PROPIEDAD DE LA EMPRESA SIMSA, SUB CONTRATISTA DEL CVA).  
 ACTIVIDADES VERIFICADAS POR PERSONAL TÉCNICO Y AUXILIAR DEL CVA Y CSO. SE SUGIERE EL CONTROL ADECUADO DE LOS PROCESOS CONSTRUCTIVOS POR PARTE DEL CSO, A FIN DE GARANTIZAR LA CALIDAD Y DURABILIDAD DE LA OBRA  
 LA FOTOGRAFÍA N° 1 CORRESPONDEN A LAS ACTIVIDADES DE MOVIMIENTO DE TIERRAS EN EL KM 166+900 Y LAS FOTOGRAFÍAS N°S 2 Y 3 AL KM 164+500 APROXIMADAMENTE
